2. 地震および地震動¹⁾

2.1 地震の特徴

2.2 地震動の特徴

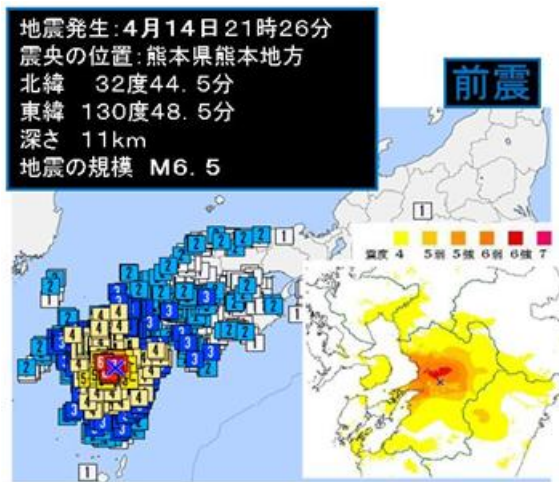
図 2.1.1 前震の震度分布

平成 28 年熊本地震では二度に亘って震度 7 を記録した。まず、4 月 14 日に日奈久断層の北部を震源とするマグニチュード 6.5 の前震とされる地震が発生し、益城町で震度 7 の揺れを記録した。その際の震度分布を図 2.1.1 に示す。断層のタイプは右横ずれ断層で震源の深さは 11km である。この地震の際には熊本県を中心に震度 4 以上の揺れが観測されている。二日後の 4 月 16 日には布田川断層を震源とするマグニチュード 7.3 の地震が発生し、益城町と西原村で再び震度 7 を記録した。断層のタイプは右横ずれ断層で震源の深さは 12km である。その際の震度分布を図 2.1.2 に示す。本震の際には九州全域が震度 4 以上の揺れに見舞われ大きく揺れたのがわかる。

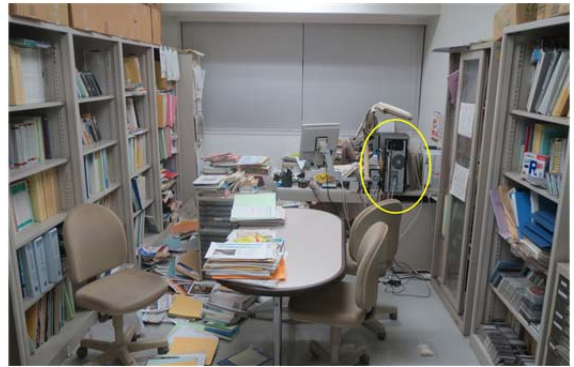
図 2.1.3 に前震直後の研究室の状況を示す。場所は鉄筋コンクリート造の 6 階建ての建物の 4 階であるが、前震の段階では僅かに書籍が落下した程度であった。

図 2.1.3 4 月 14 日の地震後の研究室の様子
(○印の中はコンピュータ)

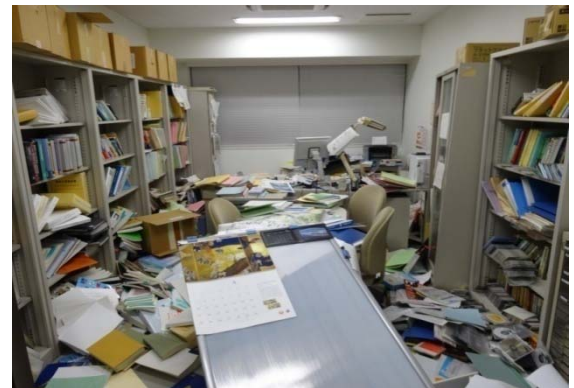
しかし、図 2.1.4 に示す本震直後は机上のコンピュータは机下に落下し、書架は傾き書籍は散乱するなど前震に比べ明らかに大きな慣性力が作用したことがわかる。

図 2.1.4 4 月 16 日の地震後の研究室の様子
(コンピュータは机から落下)

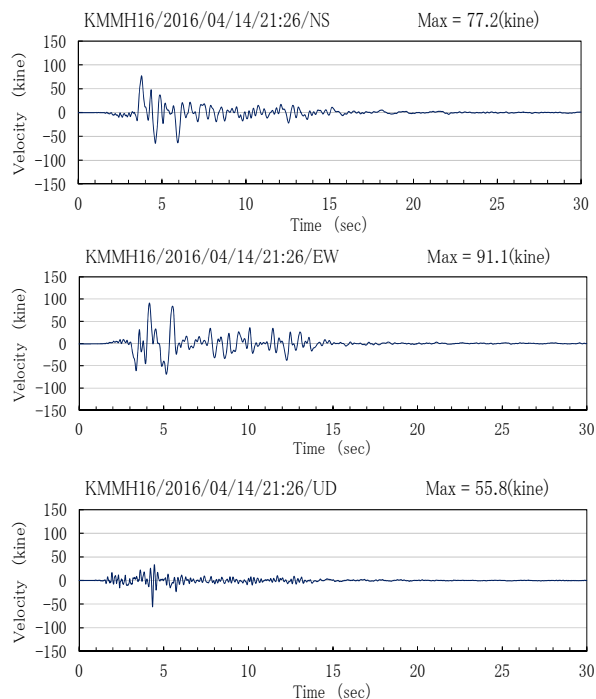
また図 2.2.3 に示すようにその時の速度は南北方向で 77kine, 東西方向で 91kine, 上下方向で 57kine である。前震の段階で水平方向で 1000gal 近い加速度と 100kine 近い速度を記録する構造物にとっては非常に厳しい地震動であった。

図 2.2.3 4 月 14 日の地震加速度より得られた速度 (KiK-net 益城) (High Pass Filter 0.05Hz)

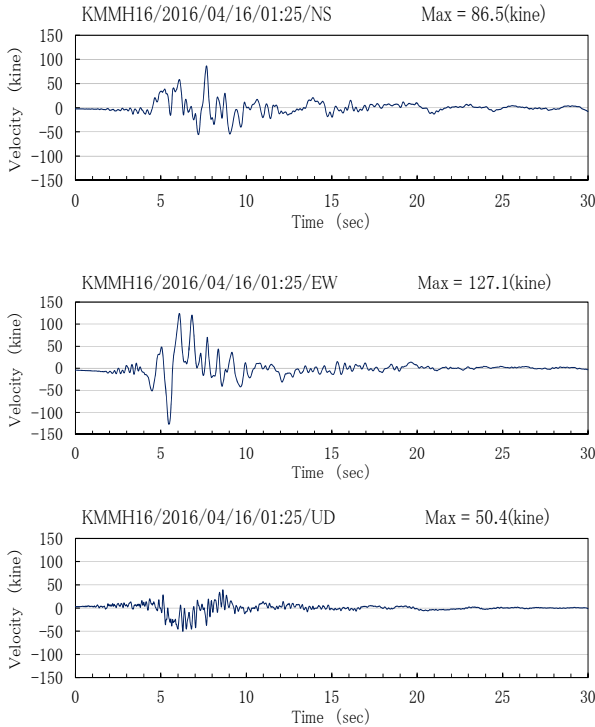
16日の本震では図 2.2.4 に示すように南北方向で 653gal, 東西方向で 1157gal, 上下方向で 873gal の加速度が記録された。その時の速度は図 2.2.5 に示すように南北方向で 87kine, 東西方向で 127kine, 上下方向で 50kine である。本震では水平方向で 1000gal を上回る加速度と 100kine を超える速度が記録されており、兵庫県南部地震で観測された地震動に匹敵する強さと考えられる。

図 2.2.5 4月16日の地震の加速度より得られた速度 (KiK-net 益城) (High Pass Filter 0.05Hz)

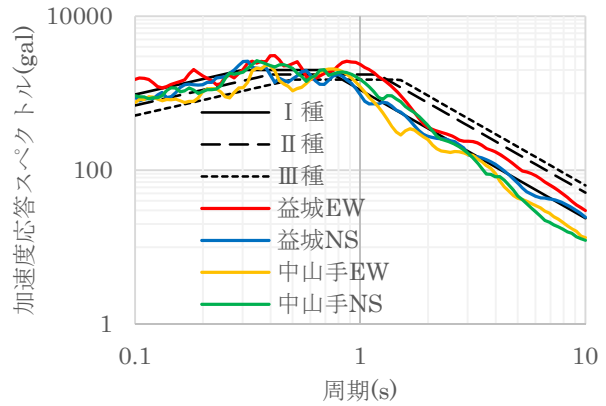
図 2.2.6 加速度応答スペクトルの比較

兵庫県南部地震で観測された中山手の加速度記録と益城の加速度記録から算出した加速度応答スペクトルおよび速度応答スペクトルを比較して図 2.2.6 および図 2.2.7 に示す。図 2.2.6 中には道路橋示方書耐震設計編のレベル2地震動タイプIIの各地盤における標準加速度応答スペクトルを併せて示した。図からわかるように益城で観測された地震動は長周期領域では道路橋示方書の標準加速度応答スペクトルをやや下回るものの1秒程度まではほぼ同程度のスペクトル強度を有し、中山手の記録とも同程度である。速度応答スペクトルについても中山手の記録とほぼ同程度のスペクトル強度を有している。図 2.2.8 および図 2.2.9 には長周期成分に着目した速度応答スペクトルの比較を示す。図より東西方向では一宮の記録が周期3秒から4秒程度で卓越している。東西方向でも一宮の記録は周期3秒から4秒程度で卓越している。

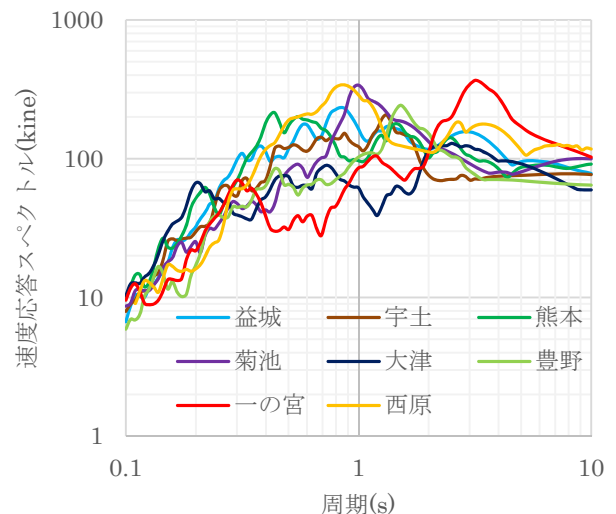
図 2.2.8 速度応答スペクトル(NS方向)

特筆すべきは西原の記録が長周期領域全体に亘って大きなスペクトル強度を示している点である。
