6. ライフライン被害

6.1 ライフラインの被害と復旧

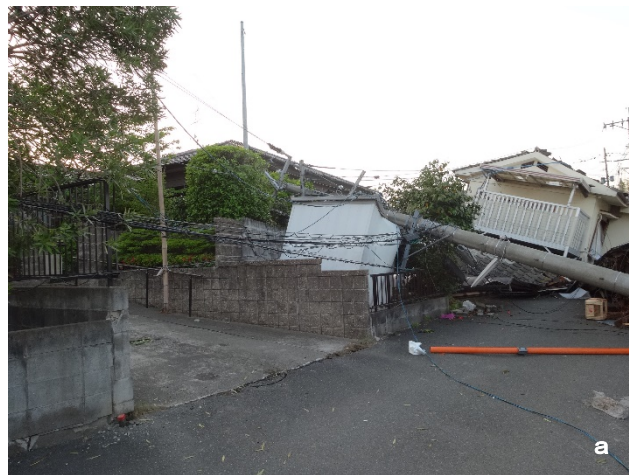
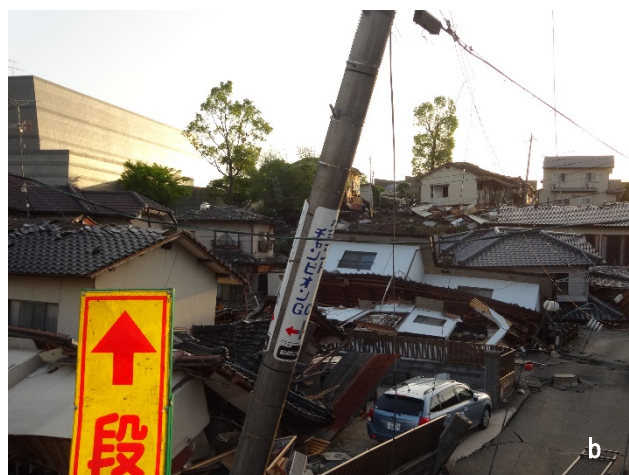
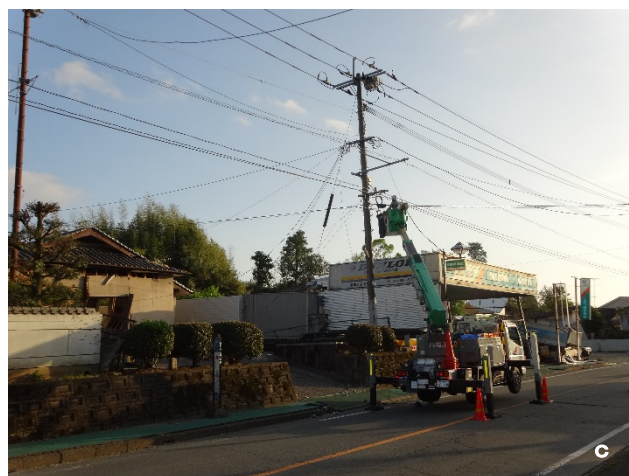
写真 6.2.1 益城町における電柱倒壊と復旧作業の様子

4月14日（木）午後9時の前震により16,700戸が停電したが、最大約2,400人を動員して復旧作業を行い、15日（金）午後11時には復旧が完了していた。しかし、その直後の16日午前1時半に本震が発生し、周辺土砂崩れによる導水路破損などにより水力設備が7ヶ所、鉄塔周辺の大規模な土砂崩れや碍子（がいし）破損により送電施設が17線路、変電設備が5変電所、電柱の傾斜・損壊や電線断線・混線により配電設備259回線が停止した（写真6.2.1）。その結果、最大476,600戸が停電した。

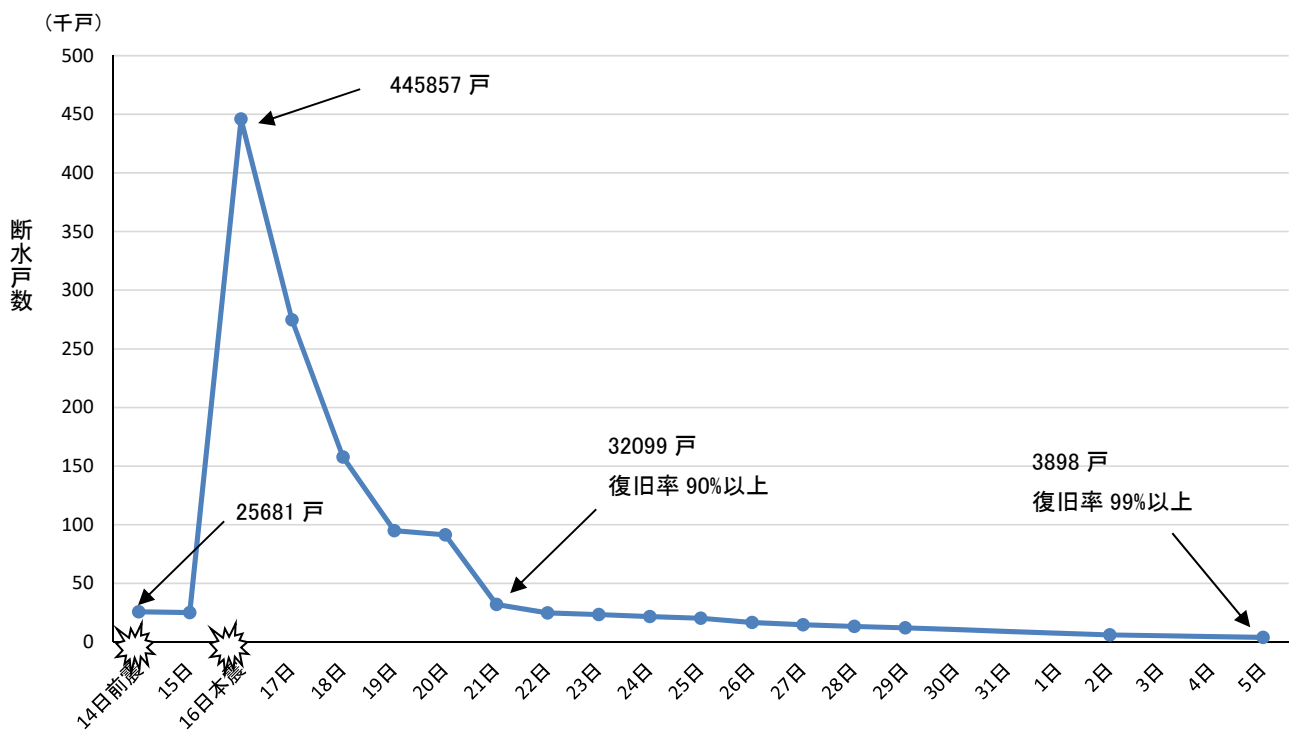
図 6. 4. 1 熊本地震による断水戸数の推移¹⁾

熊本地震の本震直後、445,857 戸が断水となった。そのうち、熊本県では 432,457 戸であった。断水は熊本以外の九州各地でも多数発生し、大分県では 10,263 戸、宮崎県では 2,758 戸、その他の県が 379 戸である。断水戸数は 4月19日までに 10 万戸未満となり、本震後 5 日経過した 4月21日には復旧率が 90%を超えた。5月5日には復旧率は 99%となった。熊本地震による断水戸数の推移について図 6.4.1 に示す¹⁾。

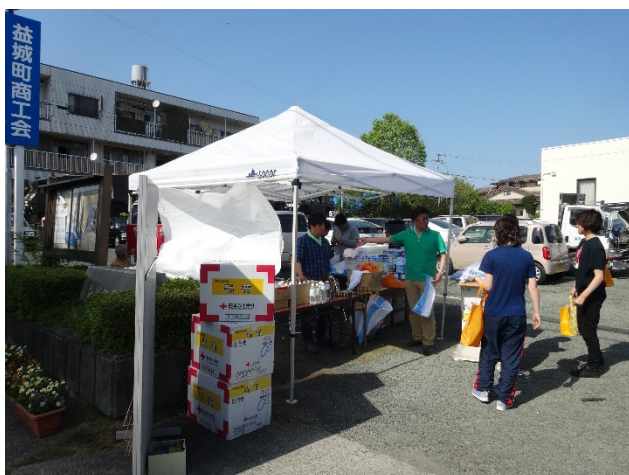
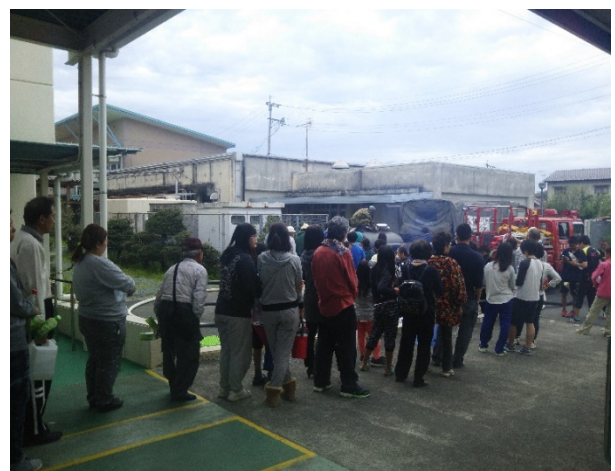
写真 6. 4. 1 益城町での水の配布状況

熊本地域は地下水を利用しているため、各個人や企業で井戸を所有していることが多い。そうした井戸から汲み上げた水を無料で近隣住民に譲るといったボランティアが多く見られた。さらに、そうした情報がインターネット上で集約され共有されることで、より多くの人に伝わった。これらの活動により、断水の悪影響が大きく軽減された。

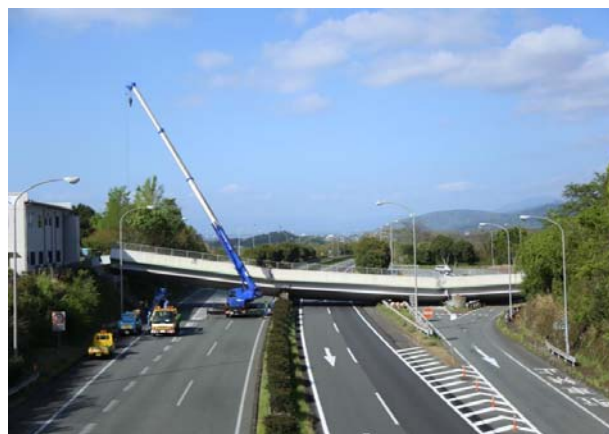
4 月 14 日の前震により、九州の高速道路 2 区間において通行止めが既に生じていた。4 月 16 日の本震後は、法面崩壊や橋脚傾斜、落橋などにより九州全域で高速道路の通行止めが行われた。16 日 9 時半には、7 路線で延べ 539km が通行止めになった。17 日には、九州自動車道の植木 IC-八代 IC 区間、九州中央自動

写真 6.6.1 (a) 九州自動車道緑川 PA 付近の跨道橋の倒壊

車道の嘉島 IC—小池高山 IC 区間，大分自動車道の玖珠 IC—別府 IC 区間で通行止めが残り，それ以外の高速道路は利用可能となった．その後も，着実に復旧作業が進み，4月29日には九州自動車道が全線開通し，5月9日には全ての区間で高速道路が利用可能となった (写真 6.6.1 (a)，(b))．

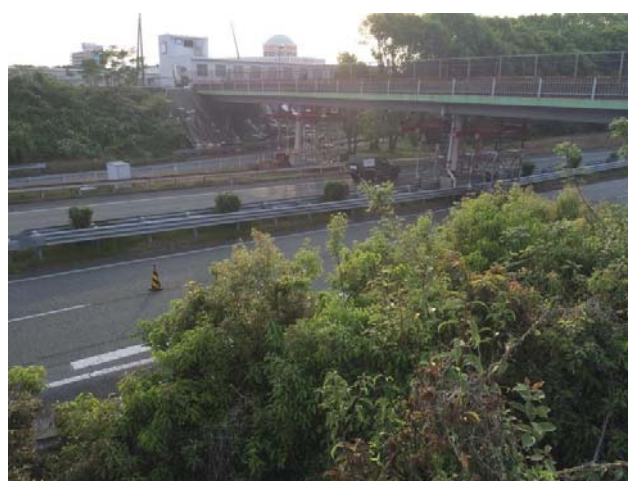
写真 6.6.1 (b) 九州自動車道熊本 IC 付近の跨道橋の倒壊

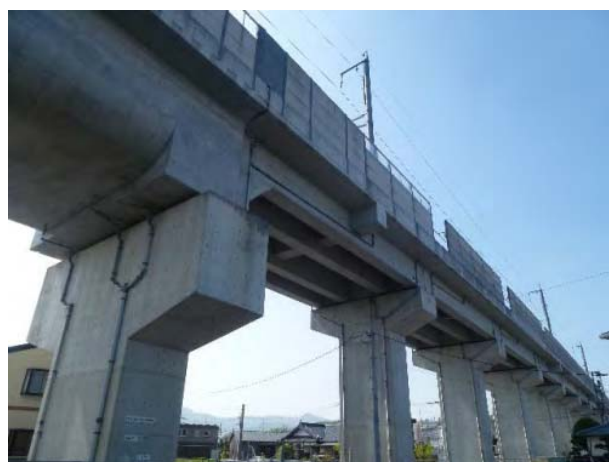
写真 6.6.2 九州新幹線の高架橋防音壁の落下

九州新幹線は，4月14日の前震により，熊本駅—熊本車両基地間 (本線) で6両編成の回送列車が一本全軸脱線したため，運転見合わせとなった．その後の本震以降も全線運休し，復旧作業を行った．4月20日の始発より新水俣—鹿児島中央の区間で運転を再開した．さらに，4月27日 14:36 より全線開通した．

前震後から13日、本震後11日での迅速な復旧であった（写真6.6.2）。

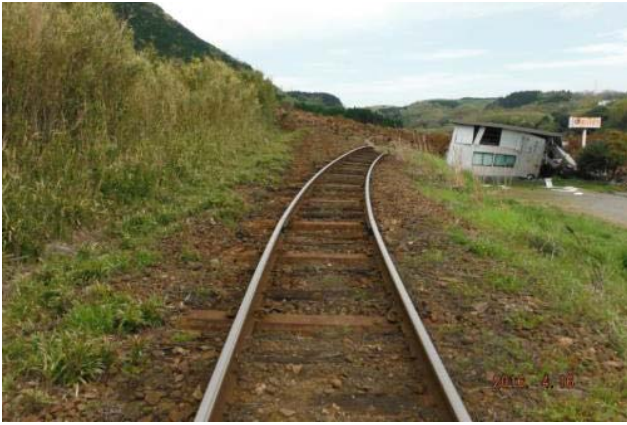
在来線は16日の本震後に31路線が運休した。JR在来線も地震直後は全線運休となった。その後、順次運行を再開させ、16日午後には23路線、17日は18路線、18日は15路線、19日は8路線、20日は6路線、21日は5路線、24日は2路線まで運休している路線は減少した。残った2路線は、南阿蘇村の規模な土砂崩壊の影響により復旧が遅れている（写真6.6.3）。

写真 6. 6. 3 崩壊土砂に押し流された JR 豊肥線の線路

JR線は、4月27日に豊肥本線（肥後大津駅～豊後萩駅）を除いて全線復旧した。この区間のうち、7月9日に阿蘇～豊後萩間で運転を再開されたが、残りの区間は大規模な土砂崩壊の影響により再開の目途が立たない状況である（2017年3月現在）。また、南阿蘇鉄道も中松駅～高森駅区間7.1kmは復旧して運転再開しているが、残りの中松駅～立野駅の区間10.6kmは再開の目途が立っていない（2017年3月現在）。

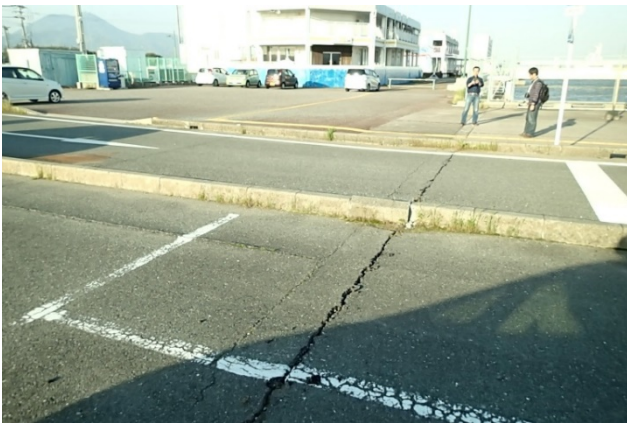
熊本港は可動橋破損によりフェリーが全便欠航となった。ただし、港湾施設の被害は比較的軽微であったため、短期間に応急復旧がなされた。4月22日には朝7時よりフェリーの運航が、23日にはコンテナ船の運航が再開された（写真6.6.4）。

写真 6. 6. 4 熊本港湾埋立地に発生したクラック
