# 令和2年7月豪雨災害における 人吉市の対応について

## ACTIONS OF HITOYOSHI-SHI GOVERNMENT OFFICE TO THE 2020 FLOOD DISASTER

鳥越 輝喜<sup>1</sup>  
Teruki TORIGOE

<sup>1</sup>人吉市役所（〒868-8601 熊本県人吉市下城本町 1578 番地 1）

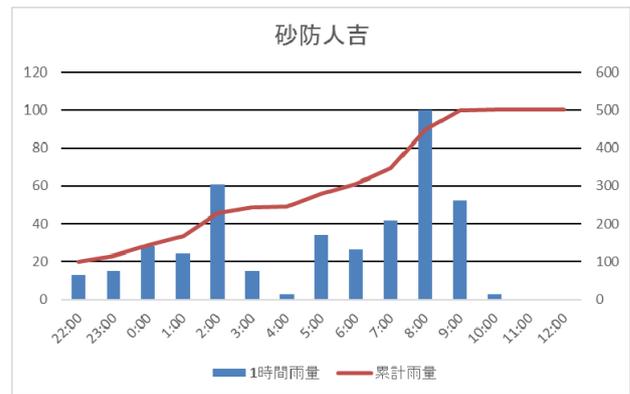
図-2 1 時間雨量並びに累積雨量（砂防人吉）<sup>3)</sup>

7 月 3 日夜に九州北部地方に梅雨前線が北上し、低気圧や前線に向かって暖かく湿った空気が流れ込み、大気の状態が非常に不安定になった（表-1）<sup>2)</sup>。球磨川流域では 4 日未明から朝にかけて「線状降水帯」が形成され、時間雨量 30mm を超える激しい雨が人吉球磨地域全域に断続的に続き、累積雨量 400mm を超える記録的な豪雨になった（図-2～4）。また、そのほかの当市 3 ヶ所の観測所において 4 日午前 8 時以降欠測となった。線状降水帯の発生地域においては解析雨量ではあるが、1 時間雨量で 110mm から 120 mm の降雨があったとされている。人吉球磨地域全体に降った雨は、人吉盆地に一気に流れ込み球磨村と人吉市において津波洪水と言われる大規模災害を引き起こすことになった。

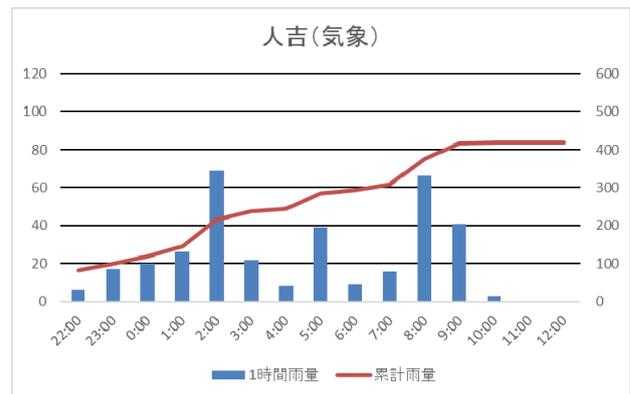
図-3 1 時間雨量並びに累積雨量（人吉（気象））<sup>4)</sup>

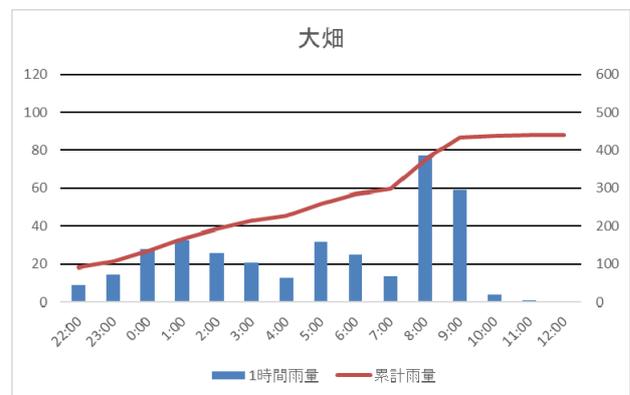
図-4 1 時間雨量並びに累積雨量（大畑）<sup>3)</sup>

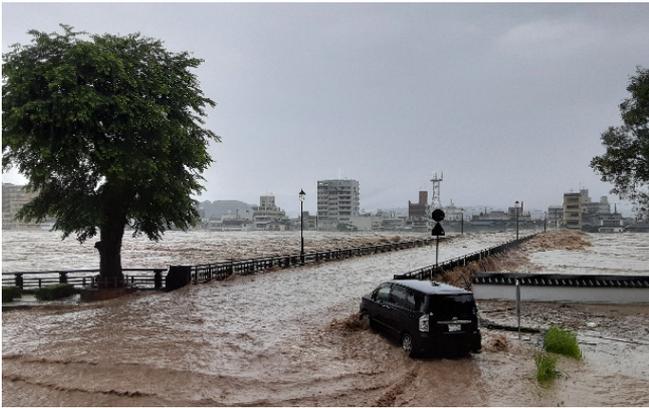
図-5 7月4日 午前9時31分 人吉城跡(水の手橋)

球磨川人吉観測所の水位は 5.07m を記録後 7:30 以降欠測となり、発災後の痕跡及び危機管理型水位計データ（大橋）から、最大で 6.9m～7.6m にまで達しているとの検証結果が出ている。球磨川の支流では、堤防決壊や堤防越水、護岸の崩落、橋梁の流失、道路の流失や破損も発生し、用排水路から内水氾濫等による浸水被害も発生し、約 518ha に及ぶ広範囲で甚大な浸水災害となった（図-5）。

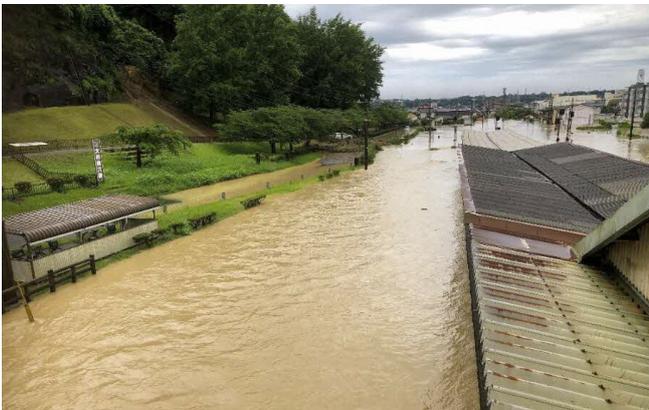
図-6 7月4日 午前9時40分 JR人吉駅 至くまがわ鉄道

医療施設 40 か所も被災した。また、熊本県八代駅から人吉駅を経由して鹿児島県隼人駅に至る JR 肥薩線は、球磨川沿いの線路や橋梁、駅のホームなどが流失するなど 450 か所で甚大な被害を受けた (図-6)。さらに、人吉球磨地域の高校生の多くが通学に利用している第 3 セクターの「くま川鉄道」(人吉温泉駅～湯前駅)においても、橋梁が流失、人吉温泉駅や車両も浸水し全線復旧に多大な時間を要することになっている。

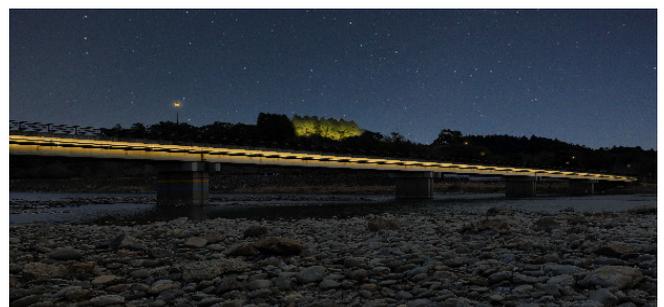
図-16 平常時(観光用)

ソフト対策の市としての取り組みは、令和3年4月1日に洪水浸水想定マップ(L2)の「全戸配布、防災ラジオの配布(途中)、避難行動を円滑に行うため市民ニーズが高い防災情報を一元化に提供する「人吉市防災ポータルサイトの構築」、また、橋に変色可能なLED証明を設置し、球磨川が大雨により増水した際に照明の色を変え視覚的に危険度を知らせする「ライティング防災アラート」を構築するなど伝達手段の多重化とわかりやすい情報発信を行うように構築を進めている(図-16, 17)。

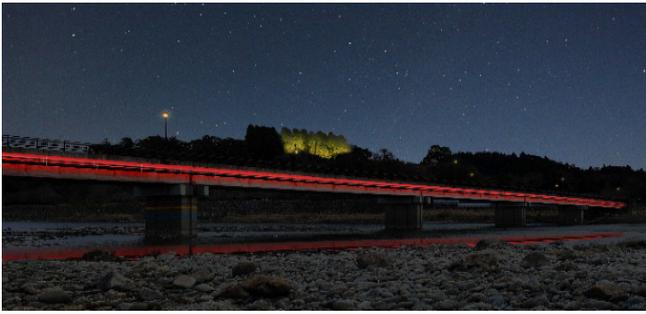
図-17 増水時（避難行動用）
