2 度の水害における医療法人順天堂 順天堂病院の対応について

RESPONSE OF JUNTENDO HOSPITAL TO THE FLOOD DISASTERS IN 2019 AND 2021

白濱好美¹

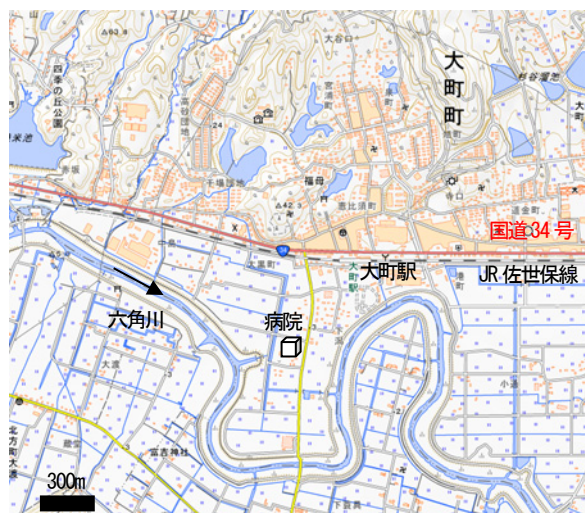
図-1 順天堂病院の位置 (国土地理院地図に加筆)

順天堂病院がある大町町は、佐賀県の中央部に位置し、東は江北町、西は武雄市、南は白石町、北は多久市に接している。その中央を東西に横断するように国道 34 号と JR 佐世保線が並行して通っている (図-1)。これらを境にして北部は南にゆるく傾斜した山麓を形成し、南部は平坦な農地が展開している。この平野部を六角川が蛇行して流れている¹⁾。このような地形条件のもと、当院は大町駅から南西に約 600m のところに立地している。概要を表-1、2 に示す。病院と併設の老人保健施設から成っている。

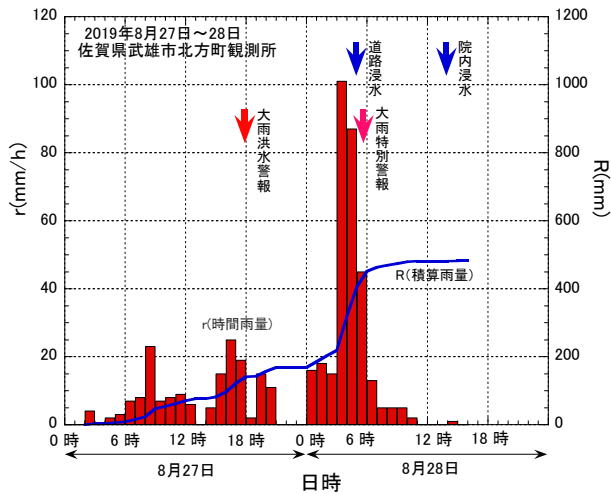
図-2 2019年8月27日から28日にわたる武雄市北方町の雨量²⁾

さて、2019 年 8 月 27 日対馬海峡付近の前線に向かって暖かく湿った空気が流れ込み、九州北部地方においては大気の状態が非常に不安定となり、佐賀県では昼過ぎから局地的に非常に激しい雨が降った。28 日明け方にかけて佐賀県南部 (佐賀市、小城市、武雄市、大町町、江北町、白石町付近) で 1 時間に約 110 ミリから 120 ミリ以上の猛烈な雨が降り 5 時 50 分に大雨特別警報が発令された (図-2)。3 時~6 時までの 3 時間降水量は白石町で 245 ミリ、24 時間降水量では佐賀市で 390 ミリを記録し観測史上 1 位の値となった²⁾。

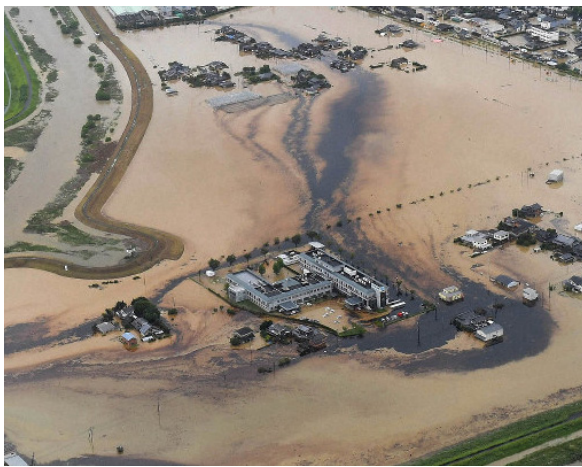
写真-1 油に囲まれた病院 (毎日新聞社提供)

大町町の順天堂病院は、28 日 3 時から 6 時にかけての豪雨で道路が冠水し、交通が遮断された。その後、付近の工場から大量の油 (5 万 4 千リットル) が流出し、付近を流れる六角川や有明海への汚染拡大を防ぐために排水門が閉じられ、水位が上昇し当院は床上 25 cm (道路から 1 m65 cm) 浸水した。油を除去するまで排水が進まず 3 日間孤立状態となった (写真-1)。

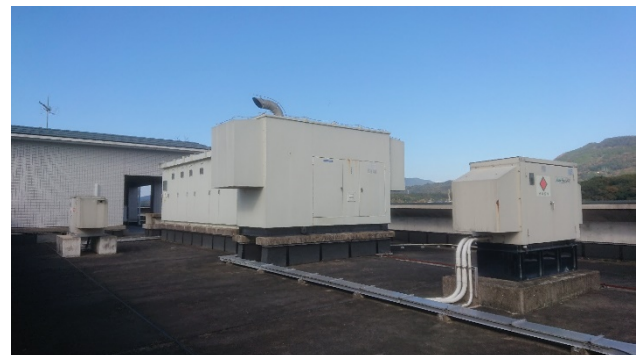
写真-2 屋上に設置した受電設備と3台の発電機

- (1) 盛土: 1990年水害で浸水しない高さ。(1階の床面は道路より1m40cm高くした)
- (2) 可能な設備の屋上設置(写真-2): 受電設備, 発電機, 空調室外機, ボイラー設備。
- (3) 水道のバイパス配管: 2014年, 1階の給水加圧ポンプが浸水停止して断水した場合に備えて, ポンプを迂回して水道水を直圧で取り込むためのバイパス配管を設置。
- (4) 2016年, 患者情報の保全: 電子カルテサーバーは3階に置き専用の発電機を設置。
- (5) 2017年避難訓練の実施: 2017年7月福岡県, 大分県で大変な被害が出た九州北部豪雨を受けて, 併設の老健施設の1階入所者の垂直避難訓練, 移動できる重要機器の移動訓練を毎年実施。

- (1) 避難訓練：職員に加えて避難する老健施設入所者にも訓練によるイメージができていたので説明後すぐに納得され円滑に実施できた。
- (2) 電気設備の屋上設置：電力は発電機を使用することなく維持することができた。
- (3) 水道設備のバイパス配管：断水は1日、2日目に配管を切り替えて水が復旧し使用可能となった。（給水加圧ポンプの入替には9日間かかった）
- (4) 機器の移動訓練：薬剤全自動分包機、ポータブルX線撮影装置、エコー検査機等はすぐに使うことができた。

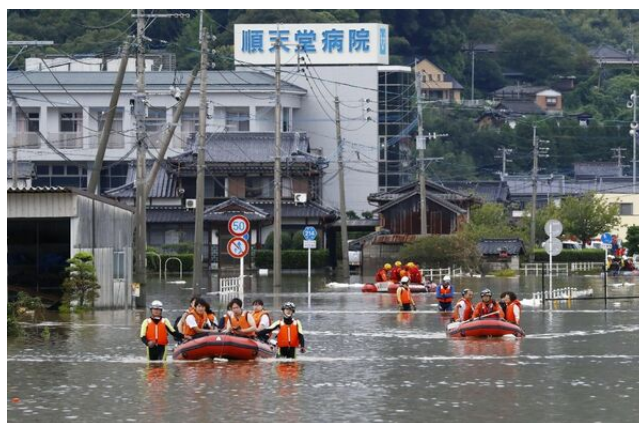
写真-3 自衛隊による職員の移送(佐賀新聞社2019年8月30日掲載)

- (1) 油の流出と孤立状態：水位上昇とともに付近の工場から流出した真っ黒い油が周囲を取り囲んだ。14時に床上浸水が始まり結果的に当院は床上25cm浸水した。佐賀県災害対策本部より「油の流出で汚染拡大防止のため六角川に水を排水することができません。この状態は長く続きます」という連絡があった。以後、自衛隊による油の回収と並行して徐々に排水作業が行われ結果的に当院は3日間孤立状態となった。
- (2) 患者の状態：病棟は2階、3階にあり被害はなく患者の状態も落ち着いていた。2階へ避難した併設の老健施設の入所者も落ち着いており、避難場所は2004年に2倍に拡張していた食堂デイルームにベッドを並べ介護を行った。食事は1階の厨房が浸水で使えず、2階の職員食堂で準備していたカセットコンロ10台を使って調理した。8月29日DMATが到着し、病棟の状況を確認し「医療、介護の継続に問題なし」と県に報告された。
- (3) 職員の状態：職員の補充と交代が問題だった。被災初日にいた職員は35名、人員が手薄な中、業務の優先度を選別し、食事介助など必要な時に各病棟で人員を融通し合いながら患者のケアを継続した。当時大町町にはボートが1隻しかなく、職員の搬送は困難で2日目から自衛隊の協力で職員の移送をしていただき職員の補充と交代が可能になった(写真-3)。
- (4) インフラの状態：電気、ガスは継続して使用できた。水道は給水加圧ポンプが浸水で停止し断水。事前に備蓄分の他に各部署ポリタンク等に貯水し、トイレ洗浄には大浴室の浴槽に貯めておいた水を使用した。断水の翌日、業者により用意していたバイパス配管に切り替えることで水道は復旧した。電話については電話交換機が浸水し、連絡は院内各部に配備した携帯電話で行った。外線電話は1台の携帯でしか受けることができず、連絡を受けるのに支障があった。
- (5) 外来診療の再開：交通の回復後、清掃と復旧作業にかかった。油の付着もあり困難な事も多かったが被災から12日後に休止していた外来診療を再開した。

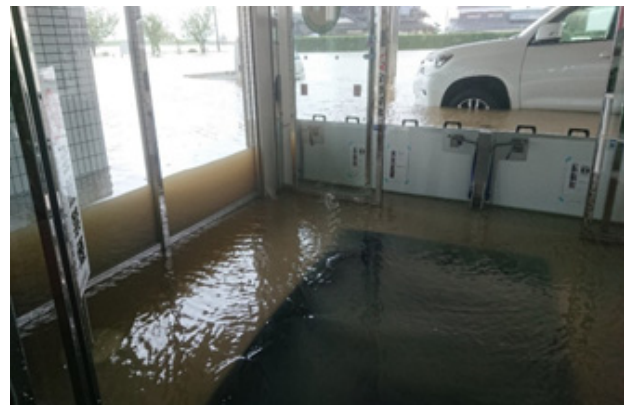
写真-5 止水板を設置した玄関

水は最小であったが、想定を上回る水量で16時頃床上1mに達した(写真-5, 6)。佐賀県医務課へ状況を報告し、DMATの応援を依頼した。翌日9時にボートでDMATが到着し、対策本部との連絡調整、自衛隊による職員、物資の移送等行っていただいた。水は2日で引き、孤立状態は解消して復旧に取りかかった。主な被害状況を表-4に示す。

- 稀な大雨と工場の油流出が重なって床上25cm浸水。その後、工場の役員より2度と油を流出させない対策の説明を受けて納得し、今後大雨が発生したとしても油の流出はなく多めに考えても前回の25cmの2倍で50cmとした。しかし実際は床上1mの浸水となった。
- (2) 防水対策：想定水位を超えたことで止水板等の防水は効果を出せなかった(写真-5)。特に守ろうとしていたCTやMRI, X線透視機器等は全損し、その結果これらの機器の全復旧には2階への移設を含めて7カ月を要した。また、机より上は安全圏としていたため、PC端末やプリンター、書類等多くの物品が被災した。

被害想定水位は、当院付近での六角川の完全決壊による水位を考えておく必要がある。ハザードマップによる床上160cm(道路から3m)がその水位と想定され、1階の1/2の高さに相当する。止水板等による防水対策は比較的短時間の浸水ならある程度防げるが、長時間に及ぶ場合は内部の配管ピットや排水管などから水が逆流し、浸水を防ぐことは困難である(写真-5, 6)。したがってCT等の大型検査機器は2階に移設した。人の避難については継続して垂直避難の訓練を行い、堤防決壊によって床上浸水が始まりエレベーターが停止する前に避難を完了するため、現在の20分程度での避難を維持する必要がある。数日にわたる孤立状態で最も問題となる職員の補充、交代については自力では困難で、先ず地元自治体に協力をしていただるように連絡を密にしていく事が大切だと考える。
