令和2年7月豪雨災害における熊本県球磨村役場の 初動対応等について

ACTIONS OF KUMAMURA-YAKUBA GOVERNMENT OFFICE TO THE INITIAL STAGE OF THE 2020 FLOOD DISASTER

中渡 徹¹

¹熊本県球磨村役場総務課防災管理官

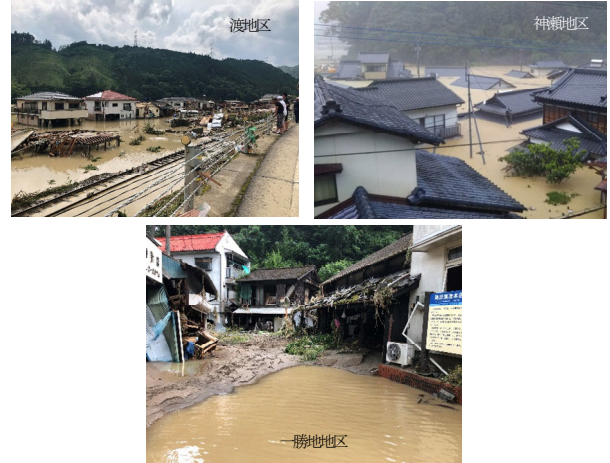
図-13 球磨村における各地域の建物被害状況の写真

球磨村における各地域の建物被害の状況を表-2、図-13に示す。球磨村全体の35%が被害にあった。球磨川沿いに集落が密集している渡・一勝地・神瀬に被害が集中している。堤防を整備し、護岸工事を行い、導流堤を作り、毎年堆積土砂を撤去する。高上げた地域に、更に、水対策を施した住宅を建設する等、球磨川の水を一番理解していた住民達の日常を、7月豪雨は奪い去った。
