# 2005年9月東京都において発生した 水害の実態と対策

## THE ACTUAL CONDITIONS AND COUNTERMEASURES OF THE TOKYO FLOOD DISASTER IN SEPTEMBER 2005

東京都建設局河川部防災課(〒163-8001 東京都新宿区西新宿2-8-1)

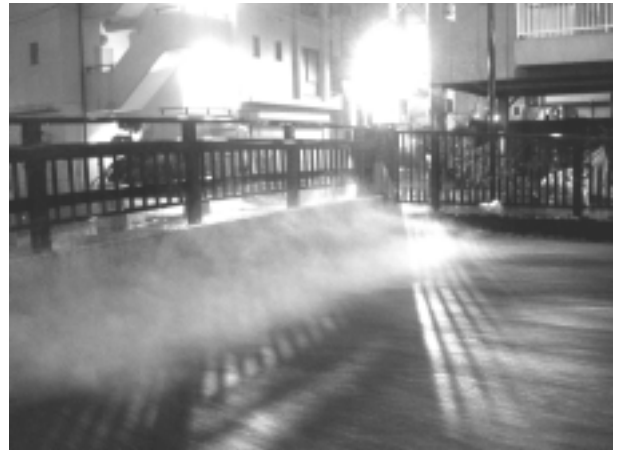
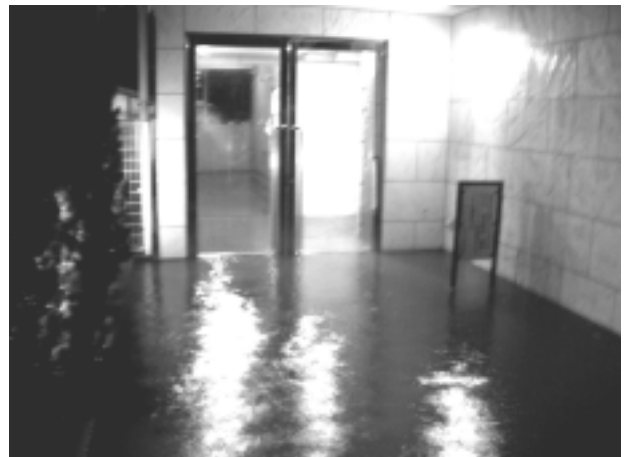
写真-1 神田川水系の浸水状況

猛烈な雨が長時間継続したことにより、河川水位は1時間に3メートルを越す勢いで急激に上昇し、24時頃までの間に神田川水系の神田川、妙正寺川、善福寺川、江古田川をはじめ石神井川、野川、仙川、入間川の計8河川が溢水した。このため、各地で発生していた内水氾濫も合わせ、都内全域で浸水面積170ヘクタール、住家の床上浸水2,900棟、床下浸水2,500棟、非住家1,000棟の被害が発生した(写真-1, 図-5)。特に、神田川水系の中野区・杉並区では、合わせて113ヘクタール3,800棟を越す大きな被害となった。

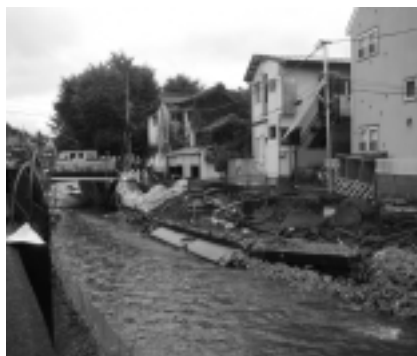
【被災状況】

妙正寺川では、急激な水位の上昇と下降、溢水に伴う残留水圧の影響等により、昭和 30 年代から 40 年代に建設されたブロック積み護岸が、北原橋付近で 52 メートル、三谷橋付近で 30 メートルにわたって損壊した。

妙正寺川（北原橋）

直後に予想される台風 14 号本体の来襲に備えて、一刻も早く応急復旧を完了する必要があったため、東京都と中野区が緊急に協議し、比較的損壊規模の大きい北原橋付近の応急復旧は東京都が、三谷橋付近は中野区がそれぞれ分担して実施することとした。

も現場に近づけないことから、人力により昼夜間を通して約2万袋に及ぶ土のうを積上げた。厳しい条件下での作業となったが、現場の努力により台風最接近前の6日夕方までに完了することができた。

これら被災した2河川3箇所の護岸については、公共土木施設災害復旧事業の採択を受け、応急あるいは本格復旧工事を行い、妙正寺川三谷橋付近は2005年11月に、また三沢川については2006年3月までに工事を完了させた。妙正寺川北原橋付近の本格復旧工事については後で述べる激特事業の一環として現在工事中である。

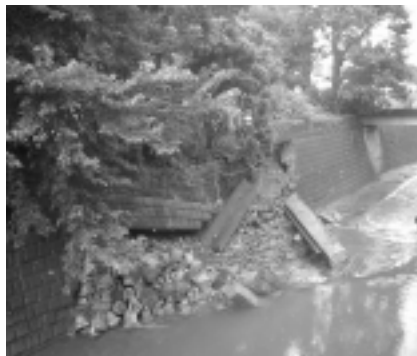
【被災状況】

妙正寺川（三谷橋）[中野工業高校前]

また、三谷橋付近では大型土のう等による応急復旧を7日未明までに完了した。

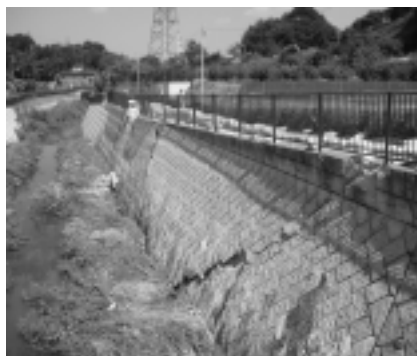
【被災状況】

三沢川

三沢川は多摩南部の丘陵地を流れ、多摩川に注ぐ一級河川である。損壊現場は谷地形の出口箇所に位置しており、大量の雨水が護岸背後から一気に河川に流れ込み、護岸を川側に傾斜させた。5日早朝には砂の充填とシートによる仮復旧を施した。その後、傾斜が進み護岸全体が崩壊することを防ぐため、川側にふとんかご積みを行った。

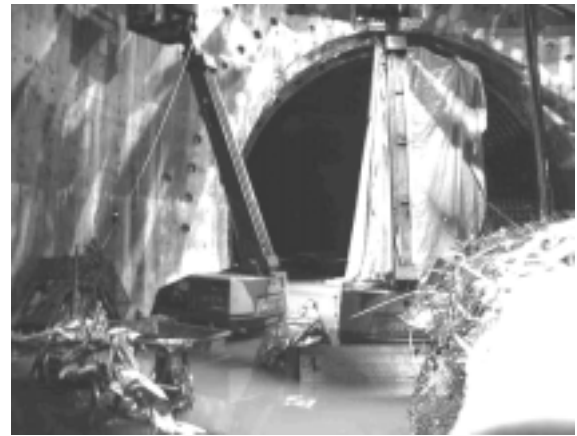
写真 - 3 水没した重機

方メートルをさらに貯留させた。現場を担当する職員と請負者の迅速な対応により、酸素ボンベ等の危険物の撤去や作業員の人数確認、電力の停止などを完了し、決断からわずか20分で取水を開始することができた。これらの措置により、50ヘクタール、2,300棟の浸水被害が軽減できたと想定している（写真 3）。

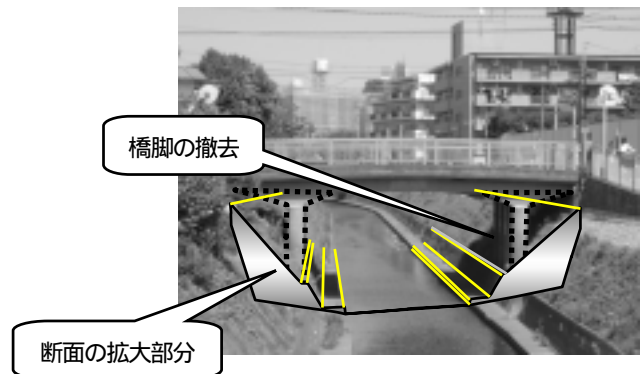
図 - 8 激特事業による橋梁整備のイメージ（善福寺川）

河川激甚災害対策特別緊急事業（激特事業）は、これまで神田川で2回、目黒川で1回実施しており、大きな成果をあげてきた。今回の豪雨で甚大な浸水被害が発生した妙正寺川と善福寺川では、それぞれ、3.9キロ、2.0キロについて、河川の流下能力の向上を図るとともに洪水を効果的に貯留し、治水安全度を大幅に向上させるため、護岸整備、河床掘削、橋梁架替、調節池掘削等を行うこととしている。（図 8、9）

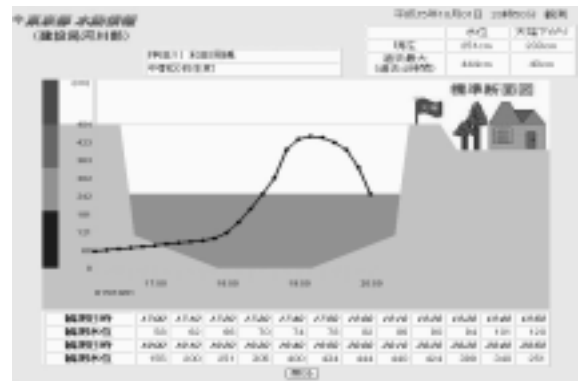
図-10 水位情報のインターネット画面

「水防災総合情報システム」を1991年から運用しており、島嶼部を含め都内全域に配置されている水位計148箇所、雨量計136箇所、ITVカメラ13箇所から収集したデータを水防関係機関に配信している。当初は10分間隔でデータを更新していたが、急激な水位上昇を把握するため、1999年からは1分間隔でデータ更新するシステムとしている。

また2000年からは地下空間管理者等へFAXによる「降雨情報サービス」を実施するとともに、2002年からはインターネットやiモードにより都民へも情報提供を行っ

ている。現在までに100万アクセスを超えており、都民の自主水防活動に貢献しているものと考えている（図-10）。
