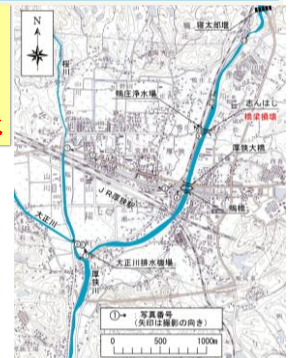
図-12 調査対象位置図および調査箇所

厚狭大橋付近で越水
(右岸が左岸よりも低い)
→JR厚狭駅周辺一帯が浸水

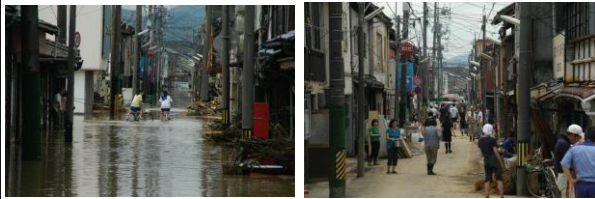
写真-6 (左) 災害時の浸水状況、(右) 翌日の商店街の様子
(写真提供：宇部日報社)

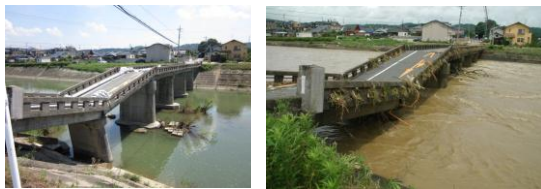
写真-8 (左) 平常時の志んはしの流況、(右) 災害当日の志んはし流況
(右写真提供：宇部日報社)

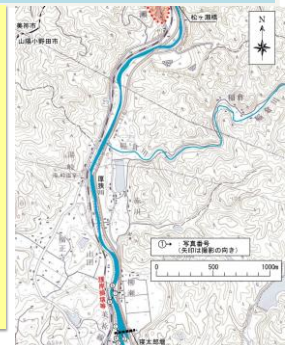
図-13 調査対象位置図および調査箇所

集落が比高差のある区域に位置し、著しい浸水被害は報告されていない。

→ 主な被害は、河道内の洪水流による構造物被災。

現地調査時に、一部区間で越水痕跡を確認。

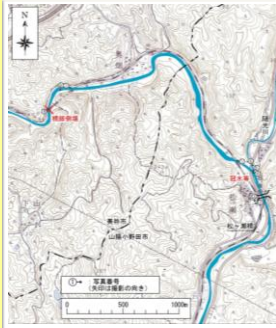
図-14 調査対象位置図および調査箇所

谷底の中山間地であり、河川沿いには集落が少なく比高差がある。

→主な被害は、河道内の洪水流による構造物被災。

随光川合流点直上流の右岸で越水・氾濫し、松ヶ瀬橋付近で本川に戻る流れにより侵食被害が生じた。
