# 熊本豪雨被災地の現状と課題

## ～熊本県八代市坂本町を対象として～

### THE CURRENT SITUATIONS AND ISSUES OF DISASTER AREA OF THE 2020 HEAVY RAINS

With Reference to the Case of Sakamoto-machi, Yatsushiro City, Kumamoto

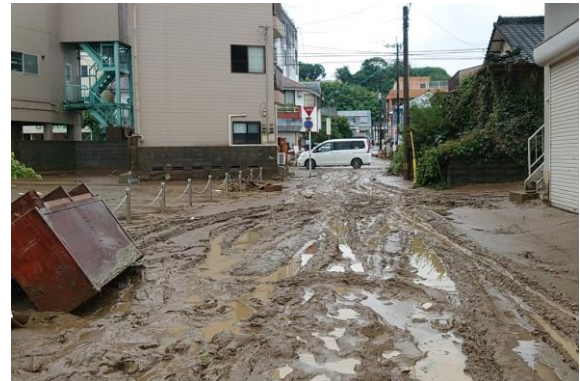
盆地に位置する人吉市、錦町、相良村などでは、市街地の広い範囲で浸水被害が発生した。人吉市の中心市街地の被災者の話によると、最初に水がきたのは球磨川からではなく支川の山田川方面からとのことで、いわゆるバックウォーター現象による越水がまず起こったとみられる。写真-1は豪雨翌日の7月5日の人吉市中心市街地の様子で、市街地の水は引いている。この地区では2階の床上数10cm

まで浸水したが、家屋などの流出は見られず、20～30cmほど堆積した泥が市街地を埋め尽くしている。

写真-1 豪雨翌日の人吉市中心市街地の様子 (7/5)

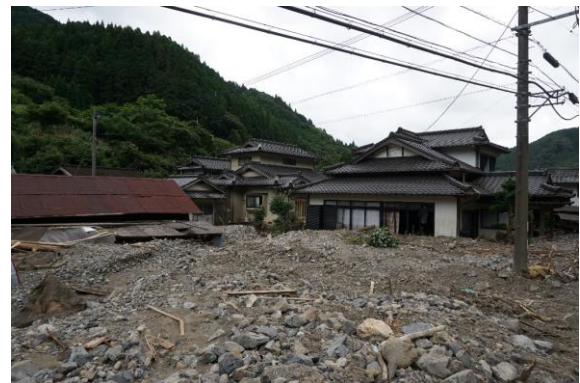
一方で、山間の狭窄部の地質は1億9000万年前以降の付加体と呼ばれる地質で硬く、急峻な地形のため可住地自体が非常に狭い。そのため、球磨村と八代市坂本町の球磨川本川沿いの小さな平場に位置する集落のほぼ全てが被災したが、その被害の状況は本川の激しい流れによって家屋が流出したような被害もあれば、支川からの土砂によって家屋が埋まってしまったような被害など、様々である。**写真-2**は、球磨村神瀬地区の様子で、支川の川内川の上流から大量の水とともに運ばれてきた岩、石、礫、砂が深さ2mほど堆積し、川内川沿いの家屋の大半がそれらに埋まっている。

写真-2 球磨村神瀬地区の様子 (7/23)

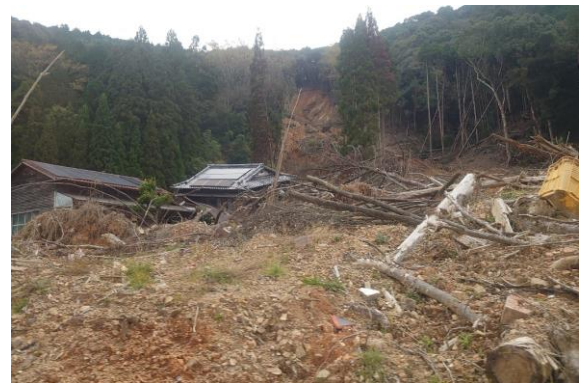
また、芦北町、津奈木町の海沿いは800万年前～100万年前の肥薩火山岩類の比較的柔らかい地質で、大規模な斜面崩壊はこのあたりで多く発生している。**写真-3**は、芦北町田川地区の斜面崩壊の様子で、風化した砂岩が山頂付近から崩れ、民家が巻き込まれた。さらに芦北町では、満潮と時間帯が重なったこともあって佐敷川が氾濫し、中心市街地の300haを超える広い範囲で浸水被害が発生した。

写真-3 芦北町田川地区の斜面崩壊の様子 (11/27)

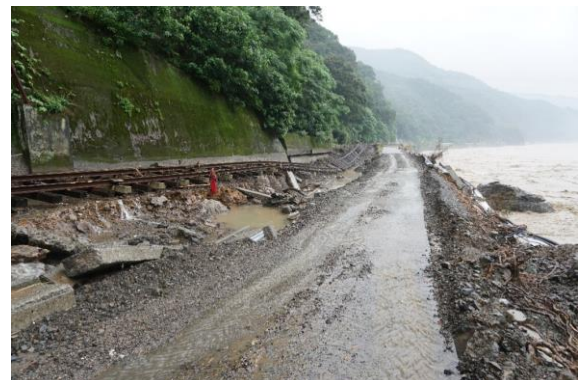
球磨川沿いの道路が崩壊したり(**写真-4**)、橋が流出したりしたほか、山間部では小さな土砂崩れが多数発生したことなどにより、通行ができなくなった道路が至ることに発生し、孤立集落が多数発生した。熊本県災害対策本部では、孤立集落を「車で到達ができず、住民がとどまっている集落」として<sup>14)</sup>、早い段階から情報収集を進めていた。しかし6日頃までは、どこの集落が孤立しているかの把握もままならず、各集落に取り残された人数や世帯数、必要な支援が行き届いているかも分かっていなかった。徐々に情報が集約され、7月7日15時の時点で県南部の被災地全体で134集落が孤立集落となっていることが把握され、坂本町でも同日に15集落1,757世帯が孤立しており、これはほぼ全ての集落が孤立していたことになる。県南部の

写真-4 球磨川沿いの県道158号とJR肥薩線の崩壊 (7/11)

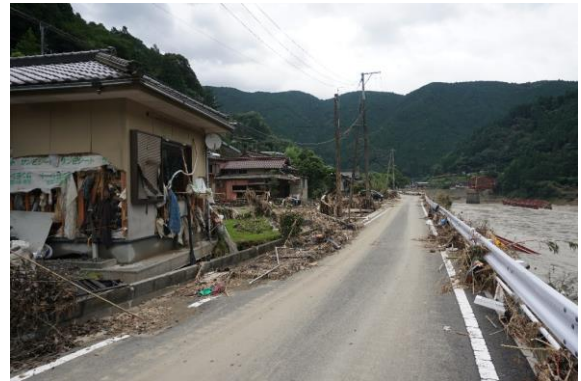
孤立した集落の一つである坂本町下鎌瀬は本川沿いの 30 戸（うち空き家が 10 戸）ほどの集落である（写真-5）。住民の方によると，周辺道路の崩壊などにより孤立し，被災を免れた高台に位置する 6 軒の住宅で 20 世帯ほどが避難生活をしたとのことである。自衛隊の救援が到着したのが 8 日のことで，それまでの 5 日間，各家庭にあった食糧を分け合いながら，断水していたので山からの水でしのいだそうである。

写真-5 本川沿いの坂本町下鎌瀬の様子 (7/13)

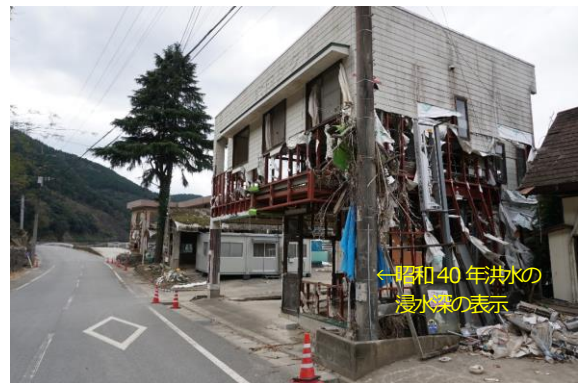
写真-6 は，本川沿いの坂本町坂本駅前の様子で，ここには昭和 40 年洪水の浸水深の表示があったが，それを大きく上回る浸水があった。非常に激しい流れのため，被災した家屋の損傷も激しく，流失した家屋も多いことが他の被害と異なる点である。被災の状況は津波による被害と非常によく似ている。坂本駅前周辺では，昭和 40 年洪水，昭和 57 年洪水を踏まえて，堤防の嵩上げ，地盤の嵩上げが行われていたが，今回はその堤防を越水し，2 階の天井近くまで浸水している。

写真-6 本川沿いの坂本町坂本駅前の様子 (11/28)

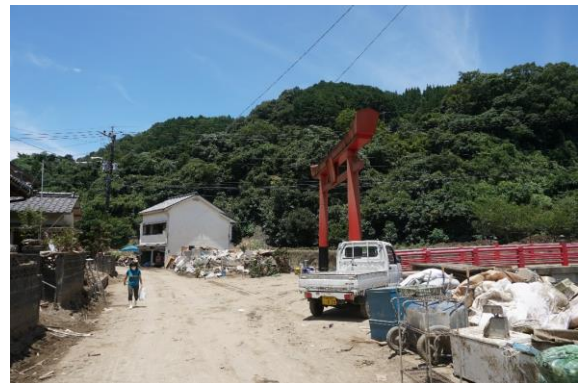
写真-7 は，支川である油谷川と本川の合流点に位置する坂本町片岩の様子である。バックウォーター現象による越水が広い範囲で発生しており，合流点から 1km ほど油谷川をさかのぼった地点の家屋でも床上 1.5m の浸水被害となっている。写真-7 に写っている鳥居は，合流点から 750 m ほど上流に位置しているが，上部の「貫」「神額」まで浸水しており，浸水深はこの地点で 6m 以上とみられる。住民の方によると，朝方，あっという間に増水し避難もままならなかったとのことであった。2 階の天井に穴を開けて顔だけそこから出して呼吸を確保し，なんとか難を逃れたという 80 代の女性もいた。油谷川の流れも強かったが，バックウォーター現象によるためか，その勢いは家屋が流出するほどではなかったそうである。

写真-7 本川と支川の合流点に位置する坂本町片岩の様子

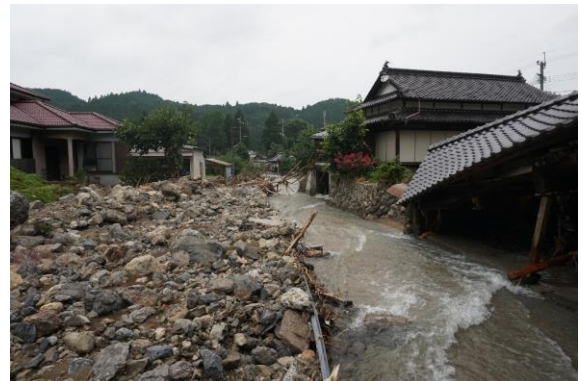
写真-8 は，球磨川の支川である百済来川と支々川の陣之内川が合流する坂本町陣之内の様子である。陣之内川の上流から大量の岩，石，礫が流木とともに流れ下ってきて，合流点の手前の橋により河道が閉塞し，上流に向かって河道内の堆積が進み，行き場を失った水が川沿いの道路を流れている。住民の方によると，4 日の豪雨の数日後，自衛隊によって道路に溢れた岩，石，礫，流木が撤去されたが，さらに 11 日未明の大雨で再び同じように流出したそうで

ある。陣之内川の上流では，大規模な斜面崩壊や土石流は発生しておらず，広い範囲の山の斜面から岩，石，礫が流出したのと考えられる。これは山が放置されたことによる保水力の低下も影響するものと考えられる。

写真-8 岩石礫によって閉塞した支々川の陣之内川 (7/13)

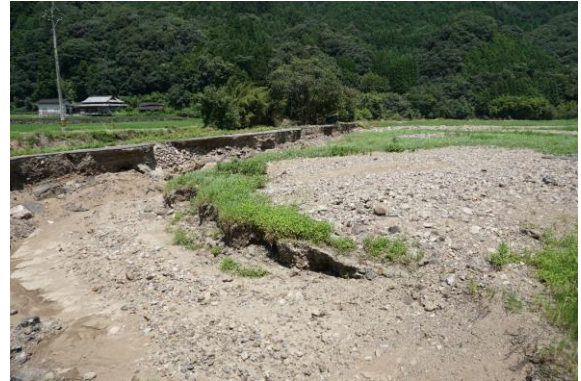
平地が非常に限られた坂本町ではあるが、支川の百済来川沿いなどでは平地が広がっており、水稻などが栽培されていたが、写真-9 に示すとおり越水した河川の流が畦や河川堤防沿いの至る所で洗掘をしながら農地の中を流下し、大量の土砂が流入した。このような状態では農家自身や支援団体の手による復旧はかなり難しく、多くの農地が被災したときそのまま放置されているのが現状である。災害以前から農業の担い手の高齢化も進んでおり、地域全体でどの程度の農地が復旧し、営農を継続することができるのか、地域の復興に向けての大きな課題といえる。

写真-9 土石の侵入による農地の被害 (8/2)
