台風9918号による 不知火海高潮災害

事故・災害

災害報告

災害の概要

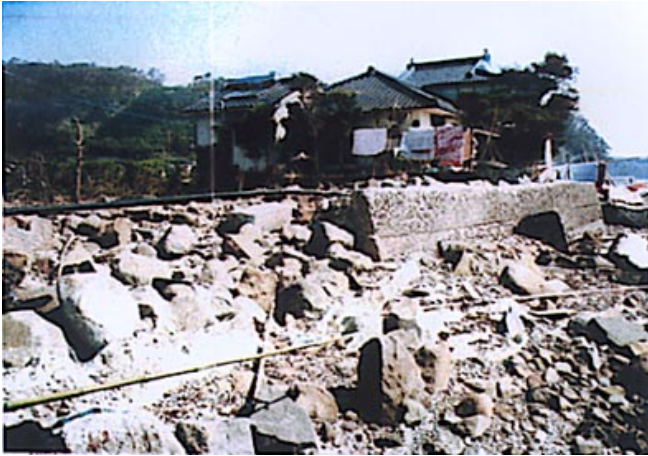
写真-1 永尾地区の被災状況

不知火海湾奥の不知火町永尾地区では、午前4時ごろから暴風となり、午前5時半～6時ごろ波が天端高さT.P. + 2.5 mの海岸堤防を越流し、隣接した民家の1階部分が完全に壊された。住民は事前に2階に避難していたため無事であったが、海岸堤防はこの民家を起点に湾奥方向へ137.0 mの区間にわたって倒壊した（写真-1）。その他の被害としては床上浸水13戸、床下浸水31戸であり、国道266号も冠水した。なお、この地区での痕跡高さはT.P. + 4.9～5.6 mである。

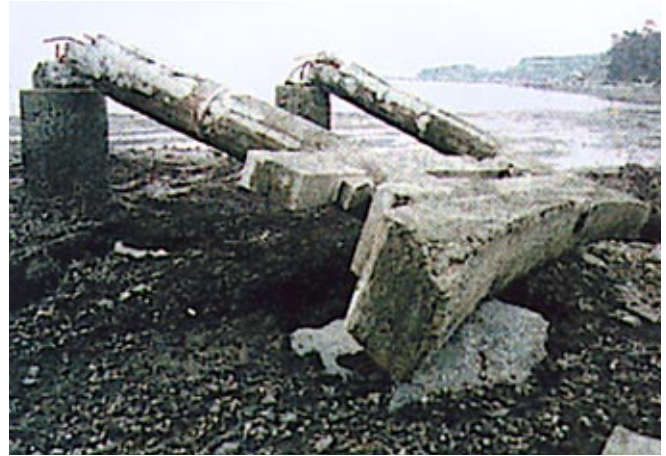
写真-2 永尾神社の鳥居の倒壊状況（熊本日日新聞9月28日夕刊掲載）

また、同地区には神秘の火・不知火で有名な永尾神社があり、神社から約65 m沖の海中には鳥居（高さ5 m、鉄筋コンクリート製）が立てられていたが、今回の高潮と波浪により直径70 cmほどの脚部が足元より1.25 mのところまで折れ、神社に向かって倒れている（写真-2）。この鳥居は大潮の満潮時でも脚部が2 mほどしか海中に沈まず、これまでの台風で倒れたことはなかった。

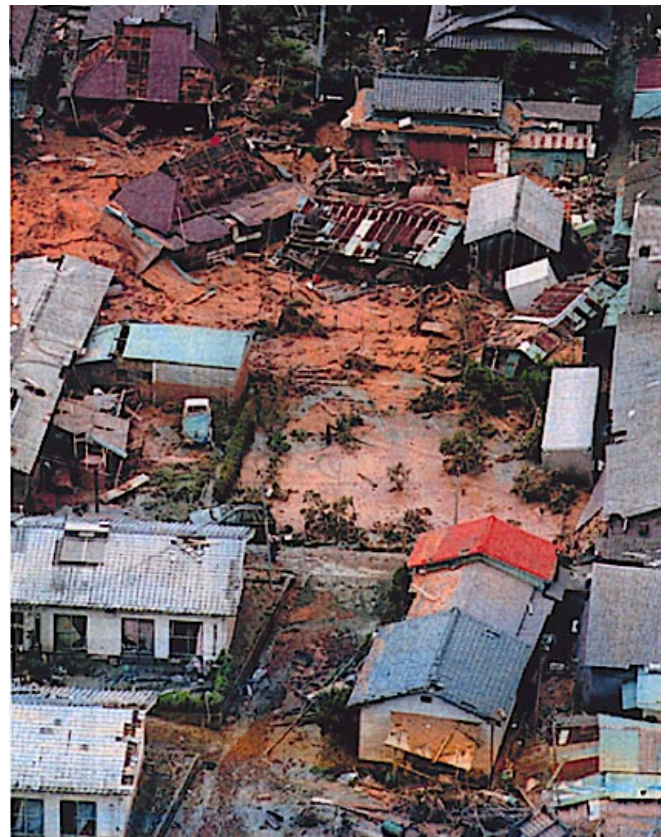
写真-4 松合地区の被災状況（熊本日日新聞9月25日朝刊掲載）

不知火町松合地区では、松合漁港を囲むように約60戸が点在していた。この地区（写真-3）には3か所の船溜（湾奥より山須、仲西、和田船溜）があり、それぞれ幅20～30 m程度の開口部で不知火海と通じているが水門等は設置されていない。また、仲西・和田船溜の間には防波堤が設置されている。午前5時50分ごろ開口部より進入してきた海水が、船溜周囲の護岸（天端高T.P. + 3.2 m）を最大1.3 mも越流し、堤内地（地盤高T.P. + 0.5 m～）へ流入した（写真-4）。堤内地では平屋の天井付近まで一気に冠水したため、外に逃げる間がなく、ガラス窓を打ち破り自力で屋根に上がって難を

逃れた方も多かったが、不幸にも逃げ遅れた12名の方が亡くなられた。また、聞き取り調査によると、両側船溜（山須，和田）の方が中央の仲西船溜よりも早く越水し、冠水は30分程度で引いたとのことである。

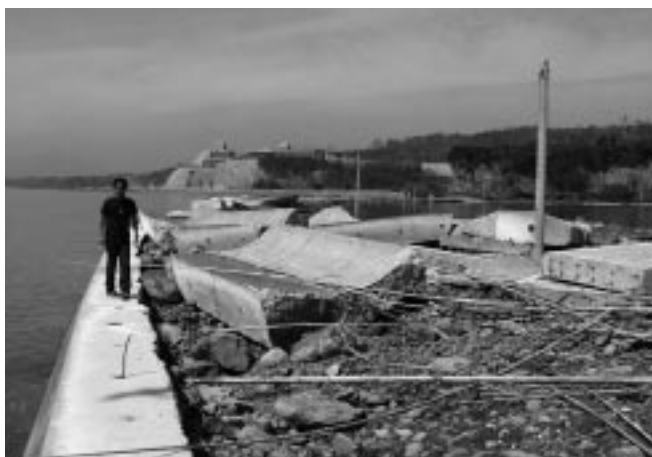
写真-5 手場地区の被災状況

宇土半島南部の中央部に位置する三角町手場地区では、午前5時半ごろから越波がはじまり、海岸堤防（天端高 T.P. + 4.5 m）が245.0 m にわたって崩壊した（写真-5）。背後地はエビ養殖場があるが現在は使用されておらず、また民家も離れていたため、被災規模が大きいにもかかわらず、床下浸水1戸と農地（イチゴ）被害があったのみで人的被害はなかった。崩壊した堤防跡を見ると松合側の数スパンは堤内側へ倒れているものの、それ以外は不知火海側に向けて崩れていた。さらに、この地区の自然海岸での痕跡高が、T.P. + 4.6 ~ 5.7 m であることから、手場地区での波浪の影響の大きさが確認できる。

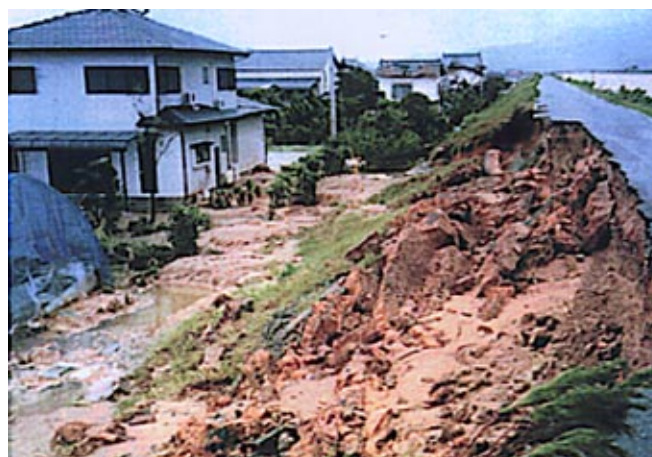
写真-6 砂川の被災状況

八枚戸川・砂川は背割堤により分けられており、右岸側が八枚戸川、左岸側が砂川である。まず八枚戸川では、河口の県道八代不知火線から上流の県道八代鏡宇土線までの2 km 区間において午前5時半ごろから越水（堤防高 T.P. + 4.1 m）が始まり午前7時過ぎまで続いた。この越水により1840 m にわたり堤防裏法面が崩壊し、40戸に床上浸水被害が生じた。また、砂川では河口の県道八代不知火線から上流1770 m 区間において、午前5時40分ごろから越水（堤防高 T.P. + 4.1 m）が始まり午前7時過ぎまで続いた。この越水により550 m にわたり堤防裏法面が崩壊し（写真-6）、20戸に床上浸水被害が生じた。両河川による浸水の解消は同日の14時過ぎであり、付近の住民70名が役場および小学校に自主避難した。

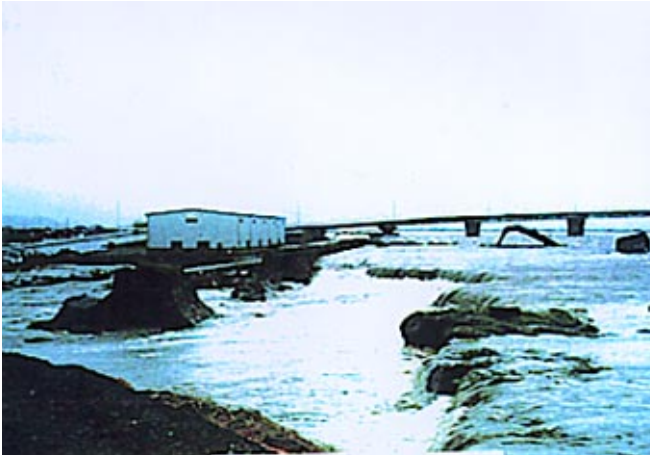
写真-7 氷川の氾濫状況

氷川の右岸、河口から上流約3 km の区間（竜北町若洲，網道，鹿野地区）において、午前5時半ごろから越水が始まった。さらに午前6時~7時にかけて河口から1 km 上流の県道八代不知火線・氷川大橋の直下流地点において約50 m にわたり破堤（堤防高 T.P. + 3.5 m）し、他の区間からの越水と合わせて、大量の水が堤内に流入し、浸水被害が発生した（写真-7）。破堤箇所については、当日直ちに仮堤防工事に着手し、次の満潮時刻の午後8時ごろまでには140 m の仮堤防が完成した。その他の被害規模は、施設被害として右岸の裏法面崩壊1600 m、左岸で同じく400 m、また一般被害では、床上浸水15戸、床下浸水270戸、浸水面積は592.4 ha、住民非難は約800人であった。

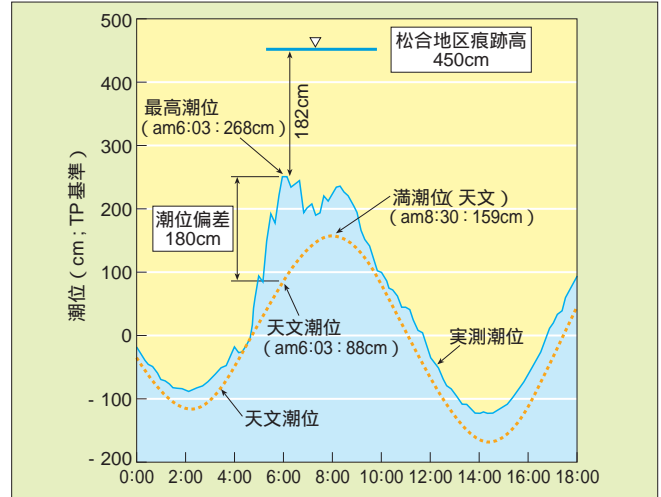
図-2 八代港における潮位記録

図-2は9月24日の八代港における潮位記録（T.P. 表

示)を示しており、実線が実測潮位、点線は天文潮位である。実測潮位は第四港湾建設局八代港事務所が計測した記録紙から10分間隔で読み取り、天文潮位は八代港での40分潮の調和定数を用いた計算により推定した。この天文潮位の推定値は、台風前日の22日、23日の実測潮位と比較すると15~30cmほど、推定値の方が低い(この天文潮位の推定値との差は、今回の調査過程で明らかになったもので、今年の台風5号前後でも観測、また九州北部沿岸でも観測されており、現在のところ、明確な結論は得られていないが、最近の異常気象の一環である可能性もあり、調査中である)。八代広域消防署の風速データによると午前4時ごろから風速30m/sを超える強風が吹きだし、午前4時47分には八代での最大風速56.5m/s(風向:南)を記録しており、それに対応するように潮位も午前4時過ぎから急激に高くなっている。当日の八代港での満潮時刻は午前8時3分であったが、それよりも2時間早い午前6時3分に最高潮位268cmを記録しており、この値は既往最高潮位249cm(1971年9月6日)を上回るものであった。なお、長周期水位変動の補正は行っていないが、この時刻での潮位偏差は180cmと試算される。ところで、図中には松合地区での高潮痕跡高も示しているが、八代港が最大潮位を迎えた時刻には、松合地区ではすでに海水が船溜の堤防を越水している。つまり、八代港と松合地区は直線距離で約13kmしか離れていないにもかかわらず、この間に約2.0mの水位上昇が生じていることになる。
