2章 地盤・基礎分科会報告

2.1 地盤・基礎分科会の調査研究の概要

2. 2 神戸・阪神地域の深部構造と地盤

2.3 淀川下流部における堤防の被害と復旧について

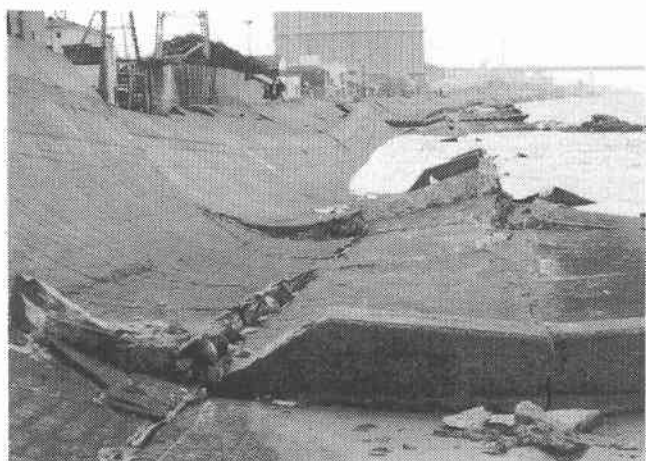
写真3.2.1 被災状況(1)

震源地に近い下流部の被害が大きく、特に左岸の大阪市此花区西島地先では、約2kmにわたり最大で3mも堤防が陥没した。崩壊した箇所の断面図を図3.2.1に示す。被災後の堤防の高さは、最低でも、OP+3.5m程度は確保されており、また、被災堤防に漏水は見られず、海水の浸入や堤防の決壊など、二次災害の恐れはなかった。西島地先の被災状況を写真3.2.1、3.2.2、3.2.3に示す。被災箇所周辺では、多くの地点において噴砂の跡が見られた。堤内地のみならず、河川内においても確認された。また、被災堤防の開削調査でも、陥没した堤体内を砂が噴き上がった状況が観察された。

の周辺は、激しい地震動により地盤の液状化が発生したものと考えられる。

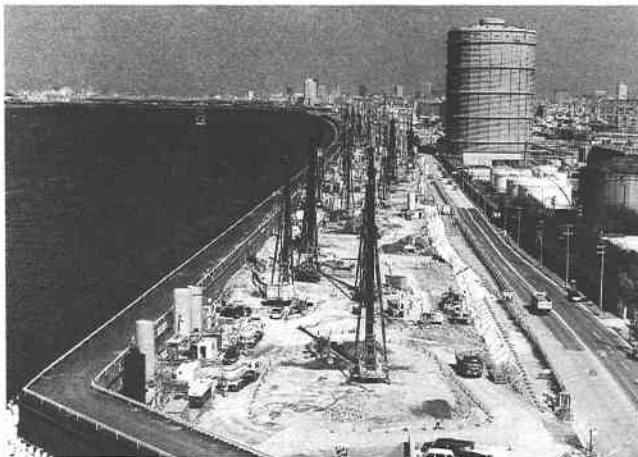
写真5.4.1 地盤改良施工状況

地盤改良工法としては、深層混合処理工法を採用した。この施工法としては、粉体噴射攪拌工法（DJM工法）とスラリー系機械攪拌工法（CDM工法）があるが、工期が限られており、一つの工法のみでは施工機械の台数の確保が難しいことが予想されたことから、両工法を採用した。

本復旧の断面図を図5.4.1に、地盤改良の施工状況を写真5.4.1に、完成した堤防を写真5.4.2に示す。

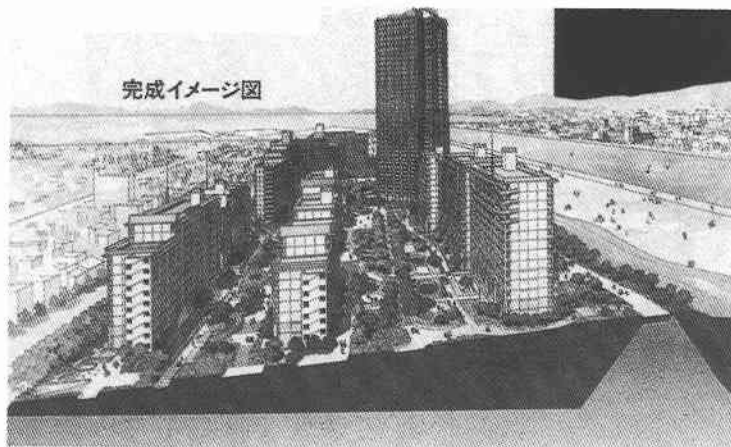
図7.1.1 西島スーパー堤防完成予想図

きわめて幅の広い堤防であり、異常な洪水のみならず地震に対しても十分な安全が確保されるものであり、今後、積極的に事業を推進することとしている。西島スーパー堤防の完成イメージを図7.1.1に示す。
