# 朱鷺メッセ連絡橋デッキの事故調査について

丸山久一

MARUYAMA Kyuichi  
フェロー会員 Ph.D.  
長岡技術科学大学 副学長(調査委員会委員長)

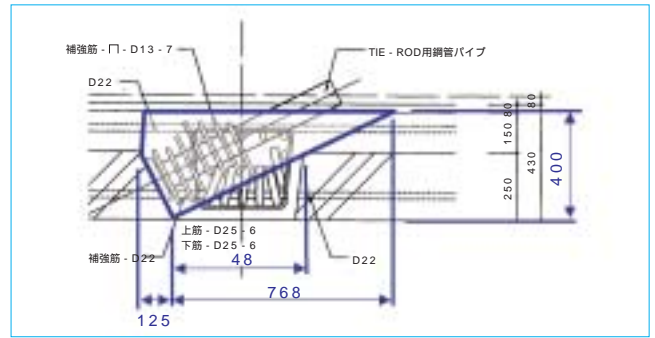
図-4 有効せん断伝達面積

斜材ロッド定着部の設計図は図3のようである。PCa床版コンクリートの強度は、コア供試体により44.2~71.0N/mm<sup>2</sup>で平均63.6N/mm<sup>2</sup>と報告されている。コンクリートの圧縮強度を60N/mm<sup>2</sup>として各種算定式により斜材ロッド定着部の各種耐力を推定すると表2のようになる。数値に幅があるのは、用いた基準類が複数であること、およびせん断伝達の断面積の取り方による。すなわち、図4のように垂直な投影面積を用いた場合と、実破断面積を考慮した場合とである。

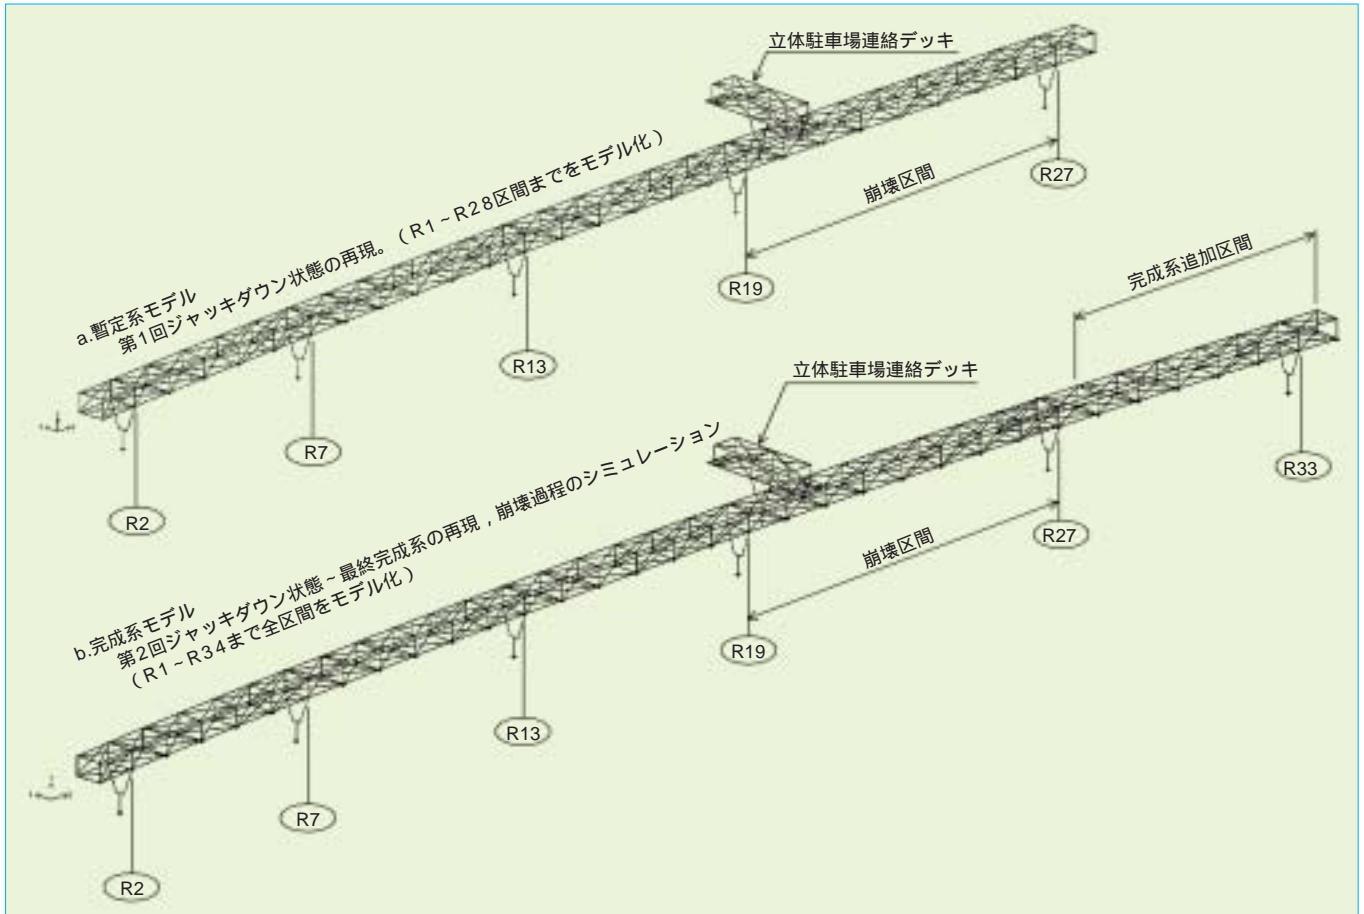
図-5 解析モデル

施工時(第1回および第2回のジャッキダウン時)の挙動や崩壊過程を把握するために、図5に示すような3次元の骨組解析モデルを用いた。解析条件は、設計で用いられたもの
