アメリカ

米国ミネソタ州での落橋事故

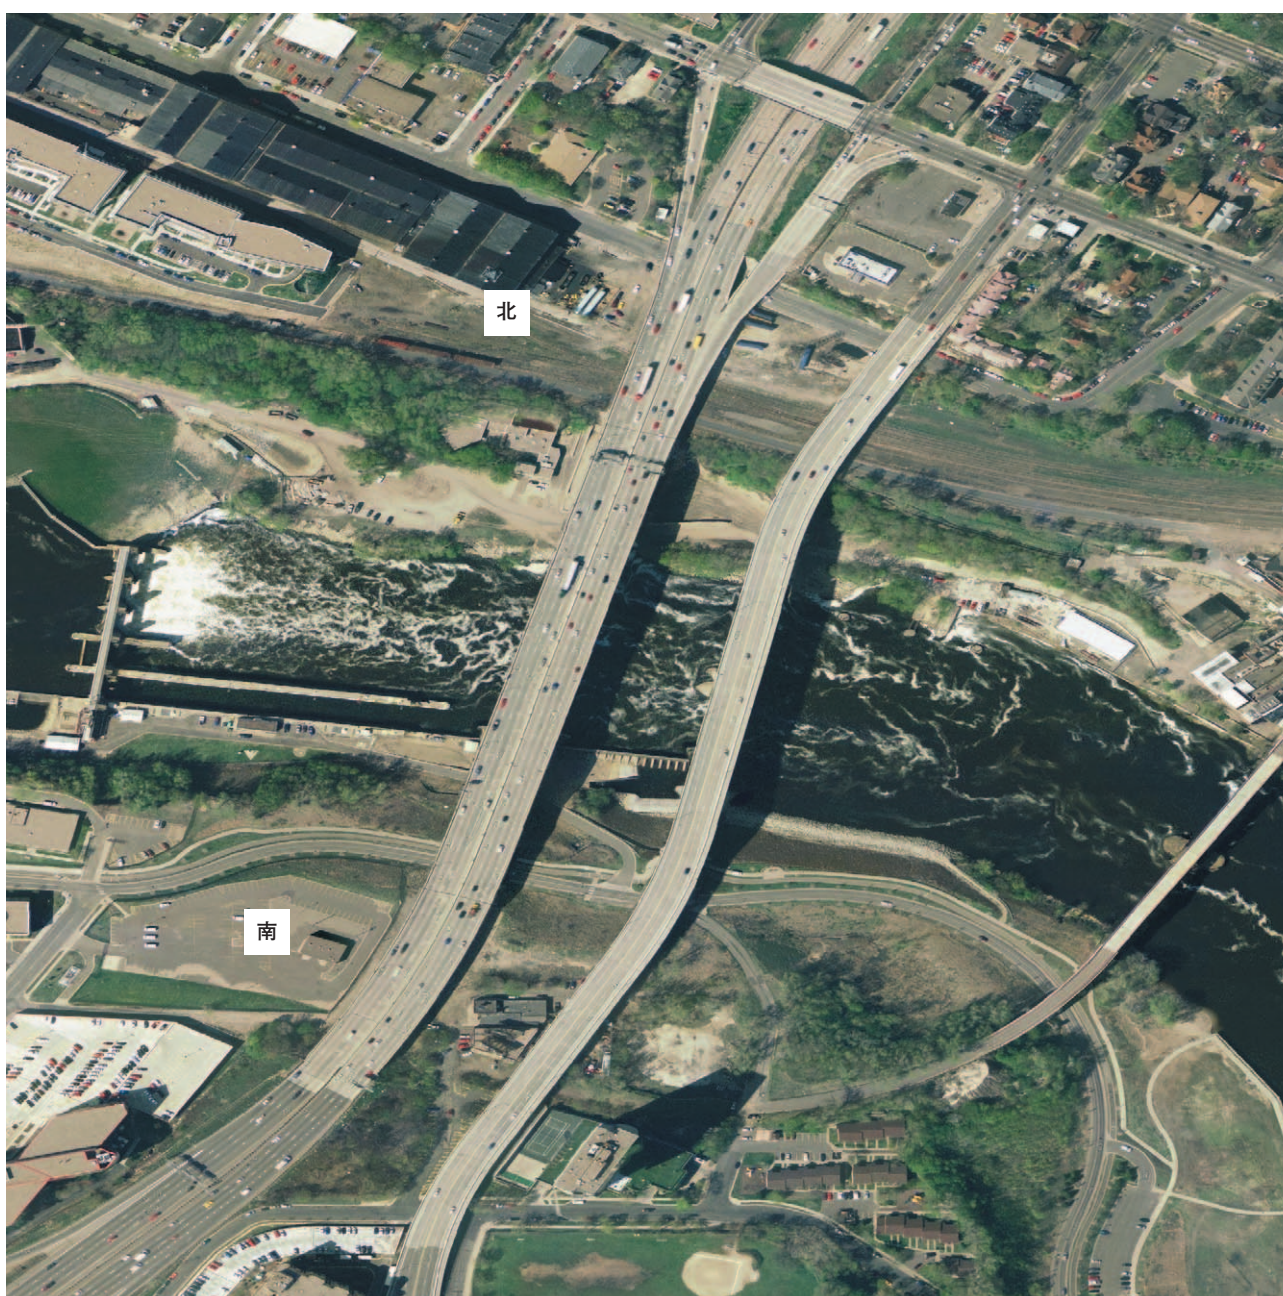
写真-1 I-35W ミシシッピ川橋梁(左)と10番街橋(右)(2004年)³⁾

I-35W ミシシッピ川橋梁は、ミネアポリス市街ミネソタ大学に隣接した位置にある(写真-1)。全長 579m、14 径間からなり、その中央の渡河

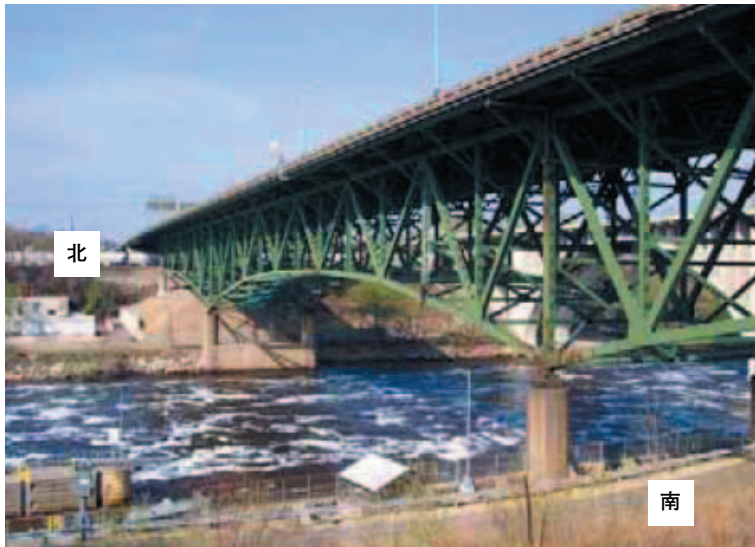
写真-2 I-35W ミシシッピ川橋梁⁴⁾

部が 3 径間連続鋼上路トラス橋で、南側 5 径間北側 6 径間の取付橋は鉸桁である。トラス橋の主径間は 140m、側径間は 81m で、11.6m の張り出しの掛け違いで取付橋につながっている(写真-2)。床組も幅員 34.5m のトラス構造であり、橋軸方向には不連続でエキスパンション・ジョイントがある(写真-3)。2002 年の統計では、日交通量は 14 万台(8 車線)と多いが、大型車混入率は低いようである。なお、2020 年から 2025 年には架替えが予定されていた。
