## 2014年京都府福知山市 土砂災害調査の報告

Report on 2014 sediment disaster in Fukuchiyama, Kyoto

竹林 洋史

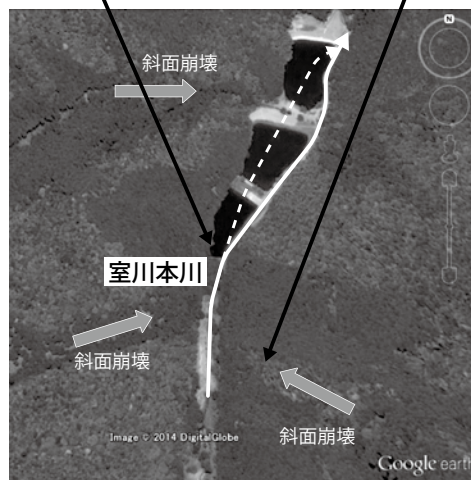
(b) 斜面崩壊

図3(a)にため池上流域で発生した斜面崩壊の様子を示す。ため池上流域では、多くの斜面崩壊が発生しており、土砂および流木が山から生産された。生産された流木の多くは、図3(b)に示すように、室川とため池の分派地点に集積していることがわかる。そのため、流木集積後の流木や土砂の多くは最上流のため池に流れ込んでいる。さらに、室川とため
