# 2003年5月1日トルコ・ピンギョル地震 被害調査速報

## 調査の概要

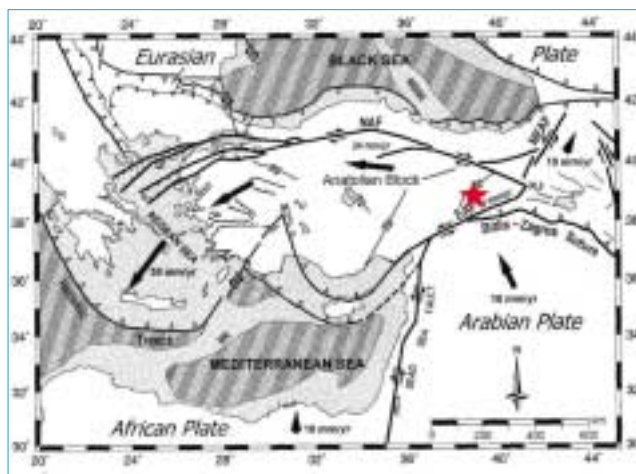
図-1 トルコにおける主な断層と震央位置 ( )

東方に位置し、図-1 に示すように、トルコを東西に走る北アナトリア断層と、東部に存在する東アナトリア断層の交点付近の、中小の活断層が集中する地点にある。図-2 は、Hanocayiri の断層トレンチで計測したデータに基づいて推測した地震発生機構である。
