# 地下構造物被害

調査メンバー：足立 紀尚（京都大学工学部土木工学科教授：地盤工学）  
木村 亮（京都大学工学部交通土木工学科助教授：地盤工学）  
日比野 敏（(財)電力中央研究所参事：地盤工学）  
伊藤 洋（(財)電力中央研究所地質地盤部研究主幹：地盤工学）

## 1. 調査方針と調査箇所

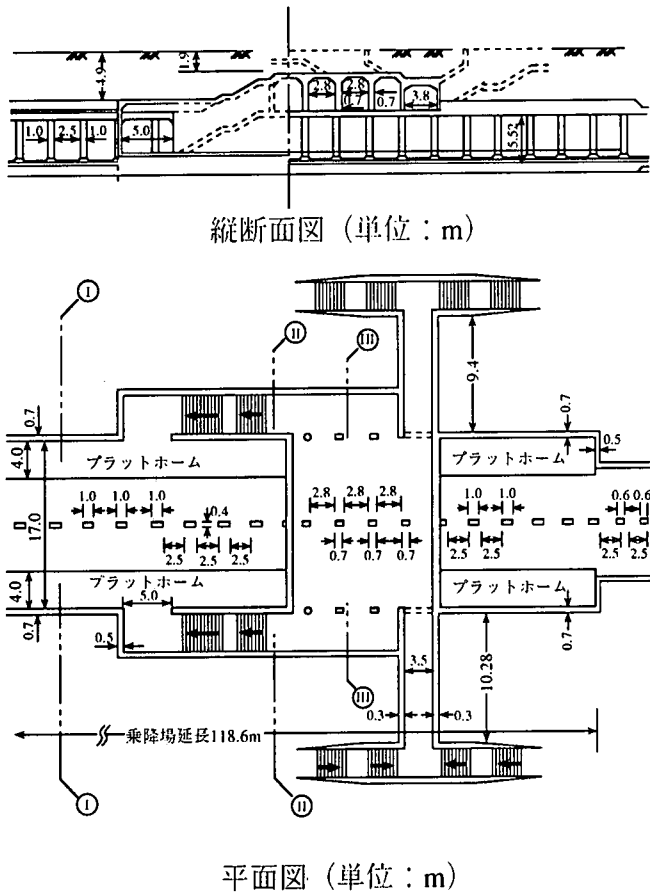
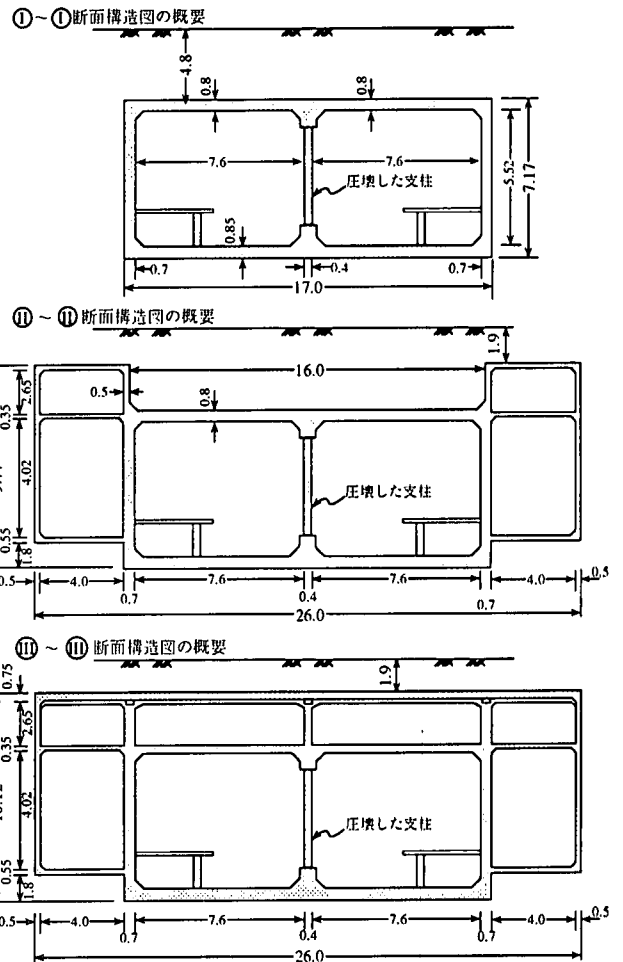
図-1 神戸高速鉄道(株)大開駅(地下鉄部)の概略構造図

図-1に駅舎の構造図を示す。図-2および図-3には建設当初に路線に沿って実施された、駅舎近くの地盤調査の概要を示す。駅舎底部はGL. -12 mに位置し、土被りは地下1階部で約1.9 m、地下2階部で約4.8 mとなっている。図に示されるように、地盤は沖積層の砂、砂質ローム、砂礫、粘性土からなり、N値は約10程度から50以上と幅広く、地下水位は地表面下約3～4 mと思われる。

駅舎地下1階の中央コンコースの中央に位置する鉄筋コンクリート支柱（幅70 cm×奥行40 cm×高さ約2.6 mの角柱）の1本が破壊し、残り数本がコンクリート部の一部が剥離し鉄筋が露出していた。また、側壁部分にもクラックが水平ならびに斜めに発生していた。写真-1にその破壊状況を示す。

さらに、地下2階は駅舎中央の鉄筋コンクリート支柱（幅100 cm×奥行40 cm×高さ約4 mの矩形柱）約25本以上がほぼ完全に破壊し、駅舎地下2階中央付近が線路に沿って押しつぶされた状況を呈していた。写真-2、3にはその破壊状況を示す。写真に示される様に中央近くの支柱は完全に押しつぶされ、線路

方向と直角方向に軸鉄筋が大きくふくれて露出し、かつ帯鉄筋も完全に破断されたものが多かった。これら鉄筋コンクリート支柱の破壊箇所は、支柱の足元で膨れるものと支柱の頭部付けねで膨れるものと大きく2つに分けられる。この傾向は数本づつが交互にでているようにも思われた。ただし、側壁4隅の隅角部は中央支柱の破壊により二次的にクラックが生じたものと思われ、中央支柱の崩壊状況に比べ破損の程度は小さいものであった。なお、地下部での湧水は、特に多くなった形跡は認められなかった。

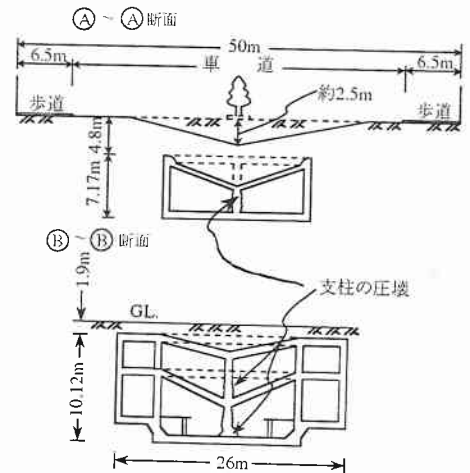
一方、地下2階の破壊の影響により、地表面の国道28号線が長さ約100 m、幅30 mに亘って最大3～4 m陥没していた。この範囲以外にも地表面には線路方向に沿う連続したクラックが長いもので数十mに亘って観察されたが、中央分離帯の縁石の直線性は保たれほとんど変状がなかった。図-4ならびに写真-4は地表面の変状状況を示したものである。

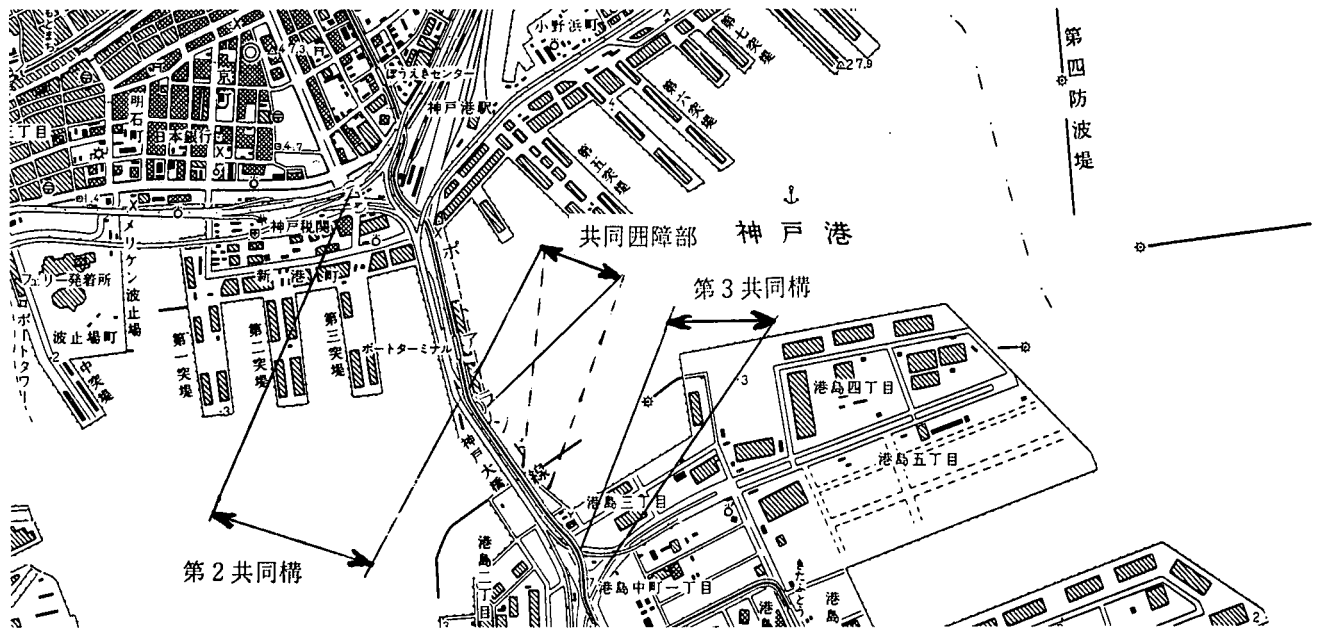
図-5 新港第4突堤ポートターミナル～ポートアイランド内の共同溝敷設ルート

調査の対象とした共同溝は図-5に示される神戸市中央区新港町新港第四突堤とポートアイランドに敷設された総延長約1 kmのうち、第2共同溝部である。図-6に第2共同溝の一般構造断面図と共同囲壁部概念図を示すが、本共同溝はガス、NTT、水道、送電ならびにOMPの5種類のケーブル、導管を埋設したものである。共同溝の土かぶりには約2~3 m程度と思われる。なお、共同溝の地盤は当該地域の地盤構成から想定し沖積砂、砂質ロームまたはシルト層、あるいは砂礫層からなるものと考えられるが、基礎の地盤処理については不明である。

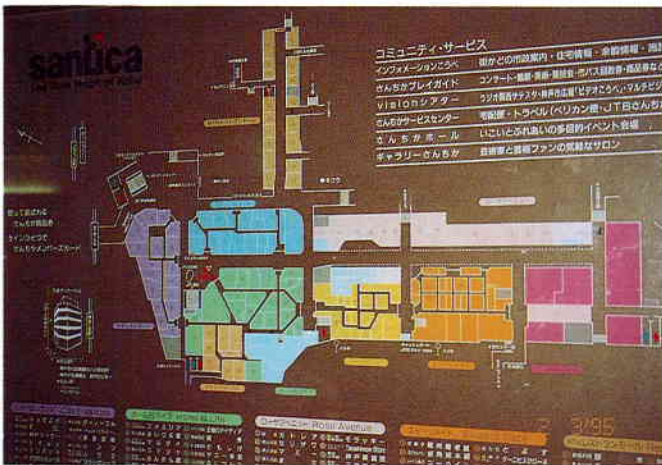
写真-9 サンチカ街の平面図

さんちか街は、30年前の昭和40年に東京駅八重洲地下街と時を同じくして、最も古い地下街として旧河川上に建設された。写真-9に示すように、地下街は地下1階に位置し、シティエレガンス、ホーム&ライフ、ローザアベニュー、スイーツメイト、グルメスクエアと名付けられたセクションに分割されており、中央左部分の地下2階部に阪神電車三宮駅舎がある。

本地下街の被害は、ガラスが2枚程度破損しただけで写真-10に示すように無傷であった。もともと水平震度0.1で設計されていたことや、柱はすべて鋼管柱（直径約60 cm）でコンクリートが中詰されていたことが主な理由と考えられる。さらに、写真-9の中央部から左側は新たに増設されたもので、写真上下方向に中壁が存在し、この中壁が耐震壁の機能を果たしたと推測される。阪急三宮駅南側のフラワー通り地下1階に本地下街は位置しており、地上部の被災状況と比較して、階段を20段程度降りたさんちか街が無傷であったのを目の当たりにして、改めて地下構造物の強さを認識した。

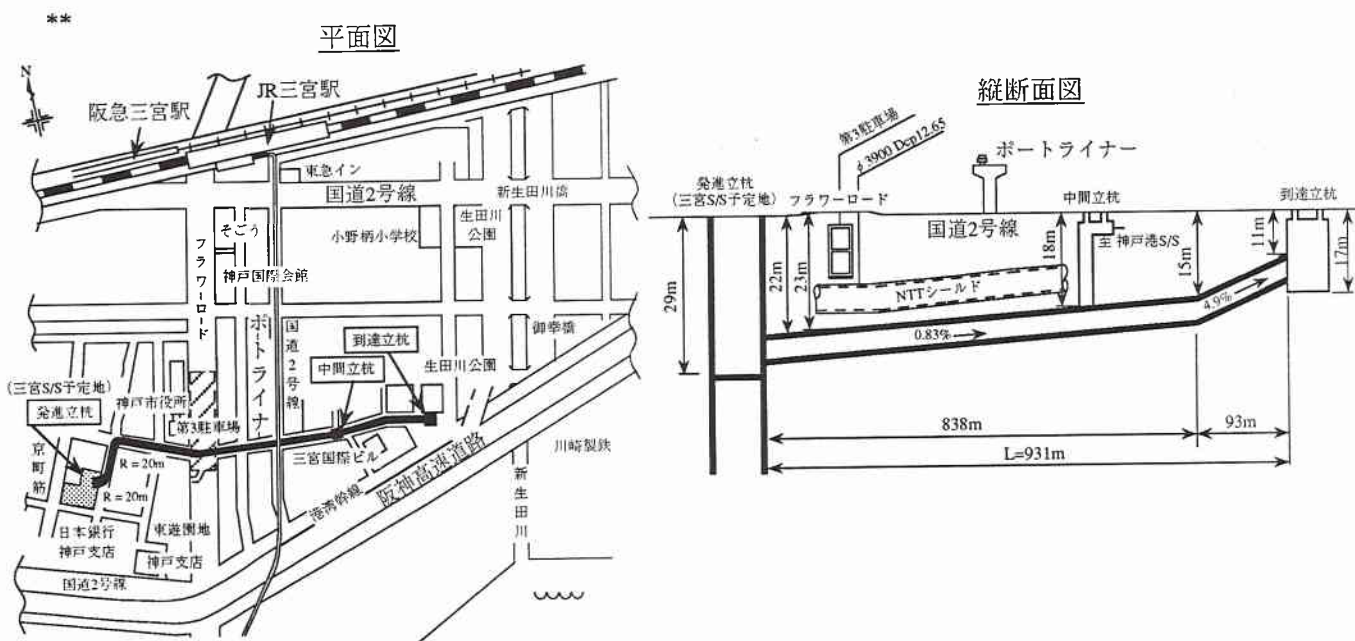
図-8 関西電力磯辺通シールドトンネル

調査は図-8に示す到達立坑と到達立坑から約300mのシールドトンネル部に対して実施された。調査したシールドトンネルの土被りは11m～15mであった。立坑に0.2mmのクラックが約90cm生じたことと、セグメントリング間のセグメントの角が剥離した部分が若干ある程度で、構造は写真-11に示すように無傷であった。担当者の話では、地震発生後、現場周辺部では建物の倒壊や10cm程度の地盤沈下と地割れが発生しており、トンネル内に入るまでは何らかの被害があると思ったそうである。地震発生直後の点検項目は、1)ガス、特にメタンガスの検知、2)セグメントのボルトのゆるみとクラックであった。

図-8に示すように、本トンネル上部にNTTのシールドトンネルがあり、施工中は上方のNTTトンネルの変状を調査するために、NTTトンネルで計測（主に沈下計測）が実施されていた。地震発生時に計測が継続されていたかは調査段階で確認はできなかったが、一断面でもセグメントの応力等が計測されていたとすれば貴重なデータとなりえると考えられる。
