# 河川被害

調査員：福岡捷二(広島大学工学部)、神田徹(神戸大学工学部)  
道奥康治(神戸大学工学部)、日比野忠史(広島大学工学部)

## 1. 被災の概要

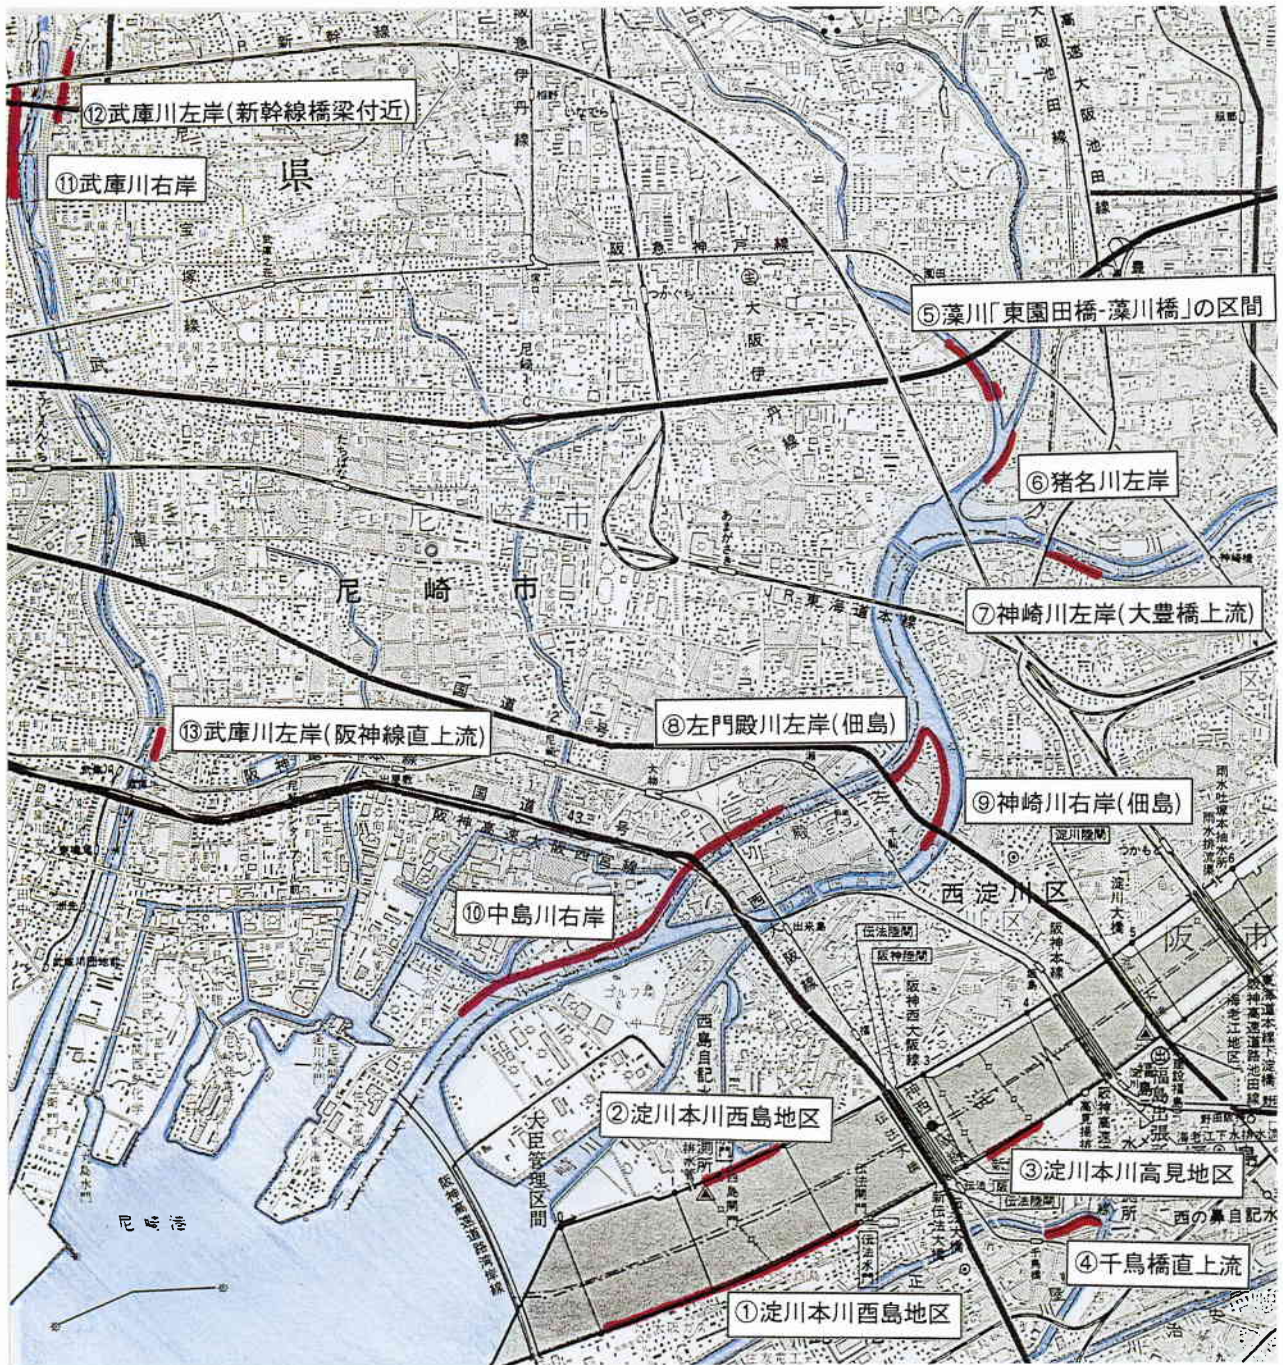
図1 今回の地震で大きな被災を受けた主要な堤防区間  
(太実線は被災区間を示している。)

図1は大きな被災を受けた主要な堤防区間を示している。調査を行った地区は13箇所であり、淀川、正蓮寺川、猪名川、藻川、神崎川、佐門殿川、中島川である。それらの地区の被害の形態は地震動の強さ、地盤の状態及び堤防の構造によって異なっていた。特に淀川本川河口域の高潮堤は、軟弱地盤上に造られており、甚大な被害となっている。震源地に近い武庫川や住吉川(神戸市内河川)では、堤防天端の亀裂、沈下、すべり、高水敷の地割れ等の被害が起こったが、堤体の崩壊には至っていない。調査の時点(1995年2月1日～3日)では、大きな被災箇所は出水期の洪水に備えて緊急に復旧がなされていた。
