地震動と被害特性

神戸大学 高田至郎 沖村 孝
李 騰雁

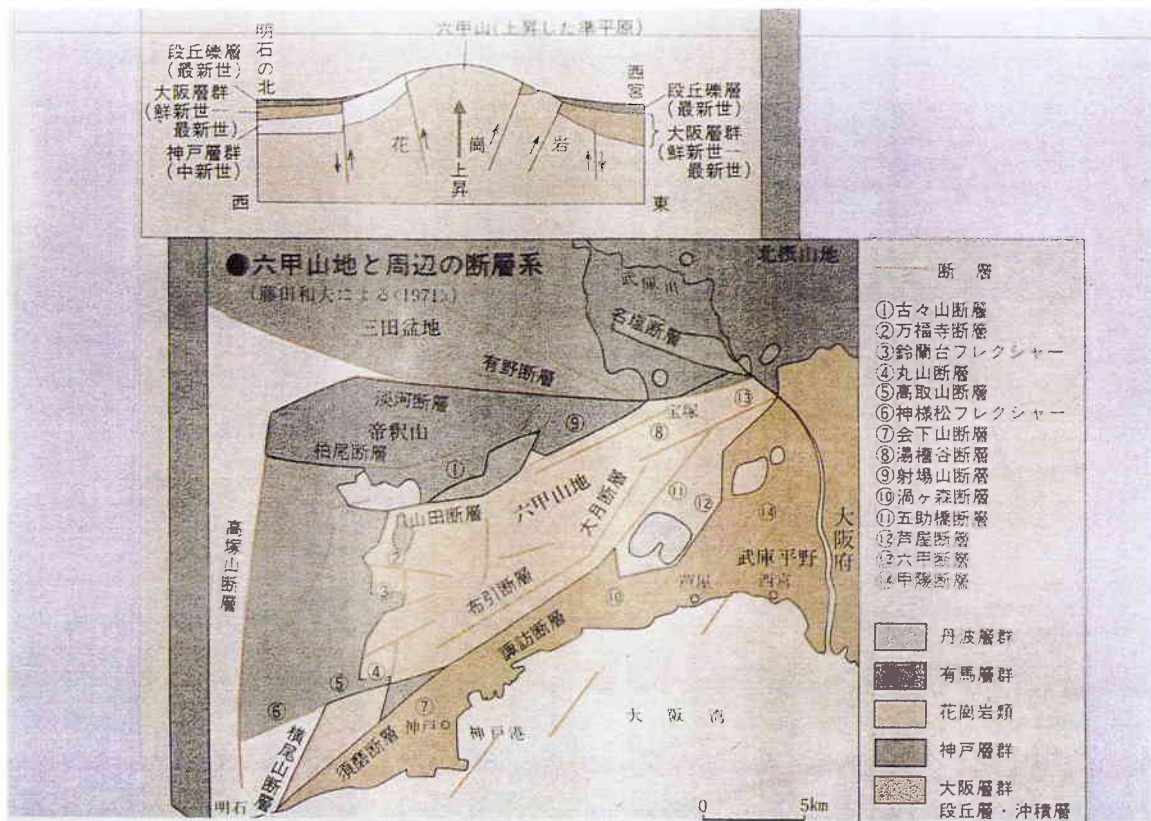
図2.1 神戸周辺における活断層系

兵庫県南部に発生したマグニチュード7以上の地震としては、今回の地震は868年に播磨に発生した地震以来である。1916年11月26日に今回地震とほぼ震源位置を同じくする場所でマグニチュード(M)6.1の地震が発生したが、被害は少なかった。それ以来この断層系で発生した大地震がないと考えられている。図2.1は近畿地方における活断層と震源位置を示している。震源位置は淡路島の北端に位置する北淡町で、約1000年前に動いた形跡のある野島断層が今回震源と考えられている。断層のずれは右横ずれで、地表面に現れた断層面は右ずれで約1.2mの食い違いを示している。本断層は六甲有馬高規構造線へと延伸し、須磨断層・諏訪山断層・芦屋断層・甲陽断層・伊丹断層に組み込まれるものである。菊地¹⁾は米国や東南アジアなど24ヶ所で観測された地震波を分析した結果から野島断層の中ではほぼ中央にある震源から南西および北東方向に破壊が進み、断層が右横ずれしたことを示している。また、帯状となった震度7の地域の地下に活断層が存在する可能性もあると推論されている。海洋底の調査によって大阪湾海底にも野島断層と並行位置の断層亀裂が見つかった。

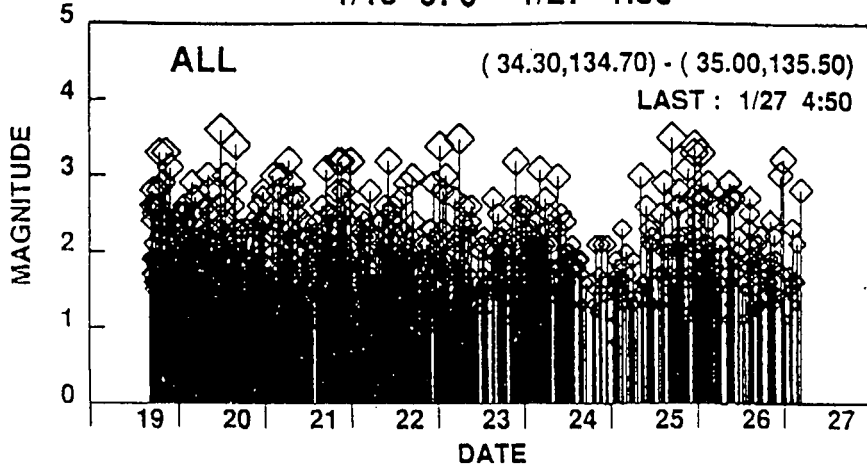
図2.2 余震の推移とマグニチュード

図2.2は1月19日以降における余震のマグニチュードの大きさを示している。最大余震は本震から約2時間後に発生したマグニチュード4.9である。図2.3は余震の震源位置の分布を示している。淡路島中部から神戸市南部さらに西宮市の北部へと帯状に広がっていることが分かる。また、余震観測と常時微動計測の結果から、概ねP-S時間が短く、震源に近いほど、水平動に対する上下動の比が大きくなる傾向にあり、水平動と上下動のスペクトル形状がよく似ていること、近い地震ほど高振動数成分が、遠い地震ほど低振動数成分が卓越することを示している調査グループもある²⁾。地盤卓越振動数と構造物固有振動数が構造物被害に対する影響(共振影響)の大きいことも知られている。図2.4は気象庁震度階の分布を示している。最大震度階は6である。計測震度計で算出される震度は震度6までであるが、この震度階は地震3日後に現地調査によって神戸市、西宮市などで7に修正されている。本震度階の分布は神戸から北東に位置する京都や彦根まで、断層の伸びる方向とも符合している。瀬戸内海や大阪湾沿岸の軟弱埋立地盤では震度階は必ずしも大きくなっておらず活断層の影響がきわめて大きいことを示唆している。

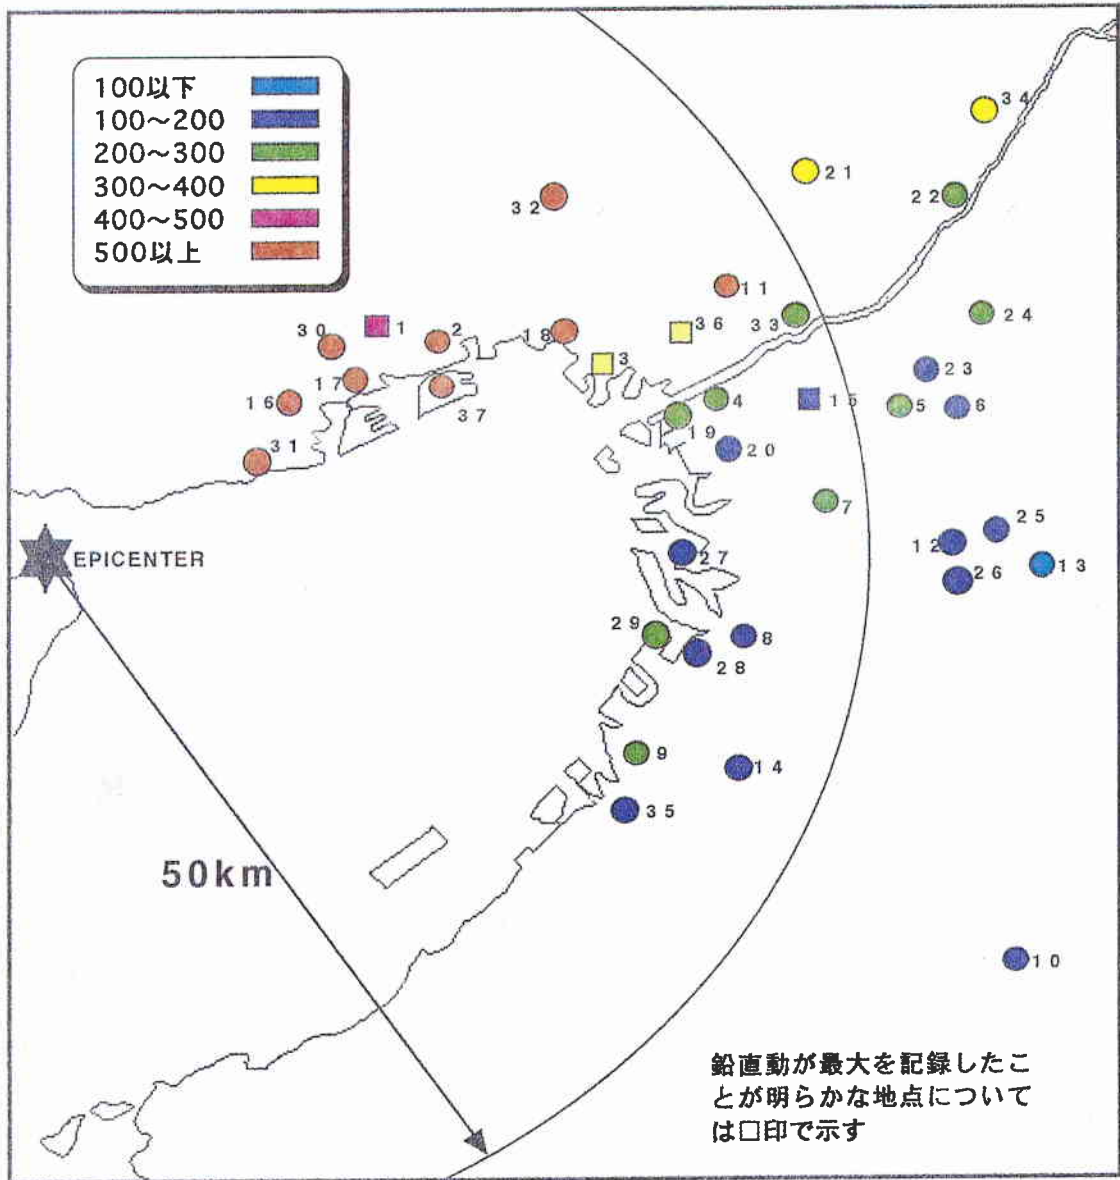
図2.7 最大加速度分布図

図2.5は神戸の海洋気象台で気象庁87型電磁式強震計によって記録された加速度波形と加速度応答スペクトルである。最大加速度値はNS(南北方向)818gal、EW(東西方向)617gal、UD(上下方向)332galである。海洋気象台は六甲山麓の丘陵・台地に位置している。上下動は水平動より若干先に始まっているが、大きい横揺れまでの時間はわずか2秒しかない。今回の最大加速度値は1993年釧路沖地震とほぼ同じであるが、変位は1.5~3.0倍程度大きい。しかしながら、地震動の継続時間は加速度記録でみると約半分ぐらい以下、変位記録でもやや短い傾向がある。加速度波形の卓越周波数は、東西・南北の水平動では1~2Hz、上下動では1Hz前後である。加速度応答スペクトルからは、水平動については南北・東西の2方向とも、0.3~0.4秒で最大値を持ち、0.7~0.8秒の固有周期をもつ構造物の応答がこれに次ぐ。上下動については、0.25秒前後の固有周期をもつ構造物の応答加速度が大きい³⁾。図2.6(a)は人工島ポートアイランドの地盤面の地震計で記録された加速度波形で、最大加速度値はNS(南北方向)341.2gal、EW(東西方向)284.4gal、UD(上下方向)555.9galである。図2.6(b)はポートアイランドの地下83m洪積層に設置された地震計で記録された加速度波形で、NS(南北方向)678.8gal、EW(東西方向)302.6gal、UD(上下方向)186.6galである。水平方向と比べて、いずれも上下方向の初期微動はほとんどない。地表面に記録された上下方向最大加速度は水平方向の1.6倍となるのに対して、地中洪積層に記録された水平方向最大加速度は上下方向の3.6倍となっている。また、地中から地表への増幅特性については、水平動1.9倍、上下動0.33倍であり、水平動における増幅が著しい。表2.1には各機関で得られた最大加速度の一覧を示した。また、図2.7には最大加速度分布を示す。神戸市から宝塚まで震度7幅広い地域においては水平最大加速度は600~800gal程度であり、上下最大加速度は300~400gal程度である。また、多くの観測地で、上下動と水平動の比率は1/2を超え
