海岸港湾施設グループ調査報告

調査メンバー：河田 恵昭（京都大学防災研究所教授、自然災害論）
田中 泰雄（神戸大学工学部建設学科助教授、土質工学）
角南 進（日建設計）

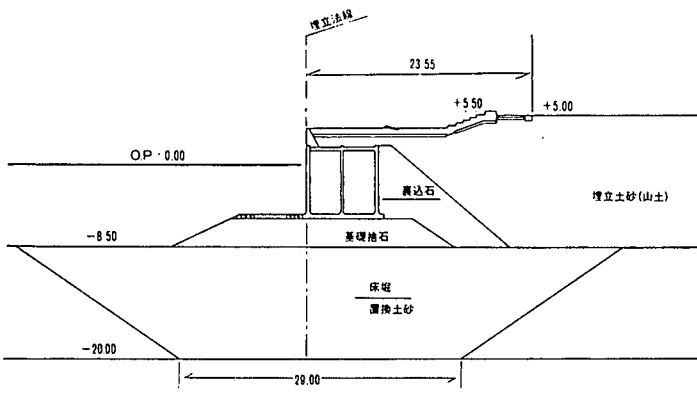
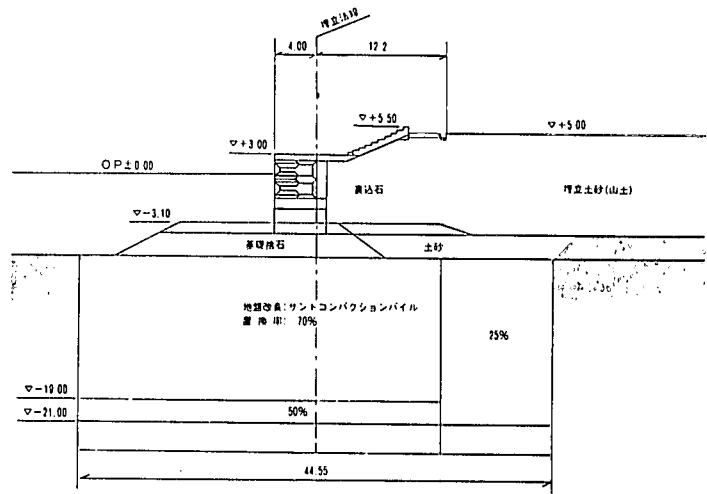
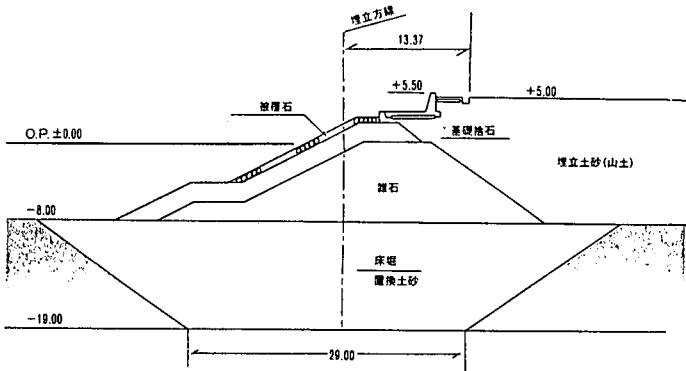
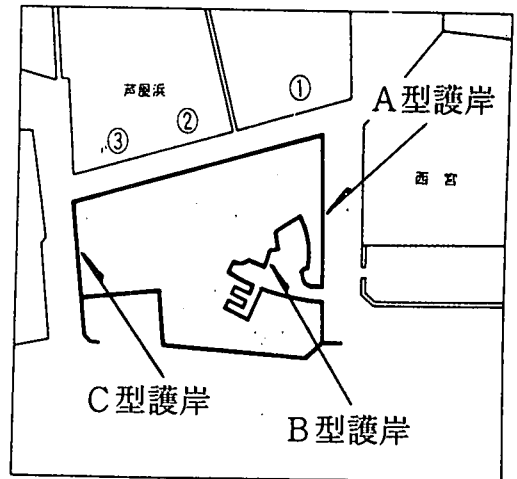
図-2 南芦屋浜埋立地における護岸形式

臨海埋立地の護岸構造には種々な形式が採用されているが、南芦屋浜埋立地では図-2に示すようにな主に3種類の護岸形式が用いられている。

いずれの護岸形式においても、沈下あるいは側方移動が確認される（例えば形式B護岸：写真-4、5）。

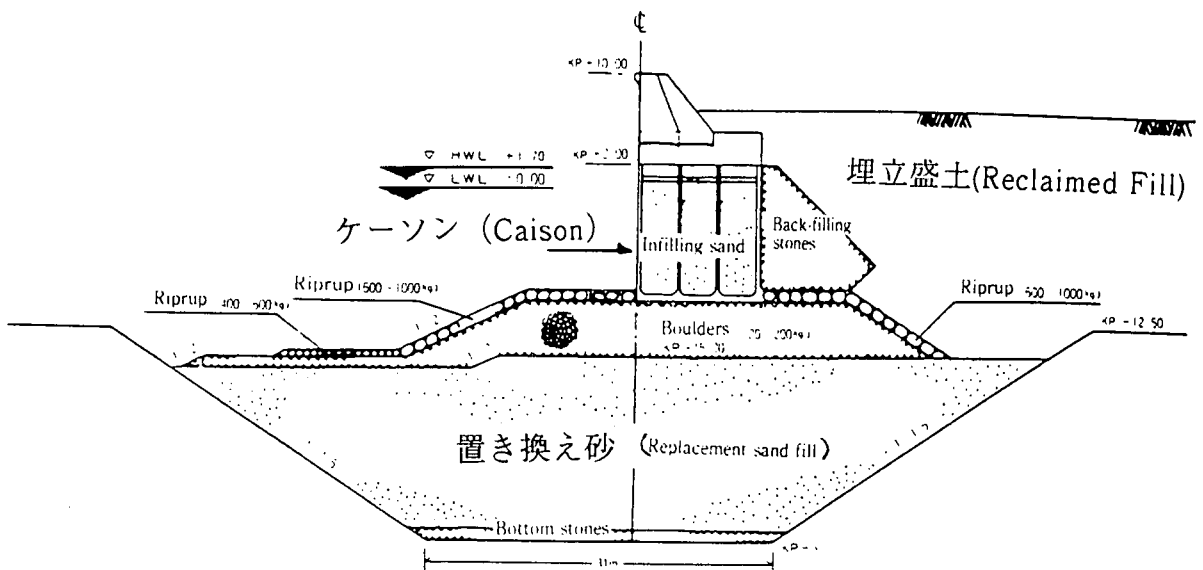
図-3 ポートアイランドにおける護岸形式

ポートアイランド2期埋立造成地は現在埋立が進行中であり、南部での埋立標高は低い。護岸としては図-3のような構造である。ここでも護岸構造物は被害を受けており、背後に埋立土の無い南西隅部においても地盤の水平移動とケーソン護岸の沈下が見られる（写真-8）。また付近の防波堤も沈下を生じている（写真-9）。このような護岸構造の変状はケーソン下部における置き換え砂の支持力低下によるものと考えられ、調査が必要である。
