# 兵庫県南部地震の恐るべき破壊力と耐震設計の今後の動向

いえむら ひろかず  
家村 浩和

京都大学工学部土木工学教室

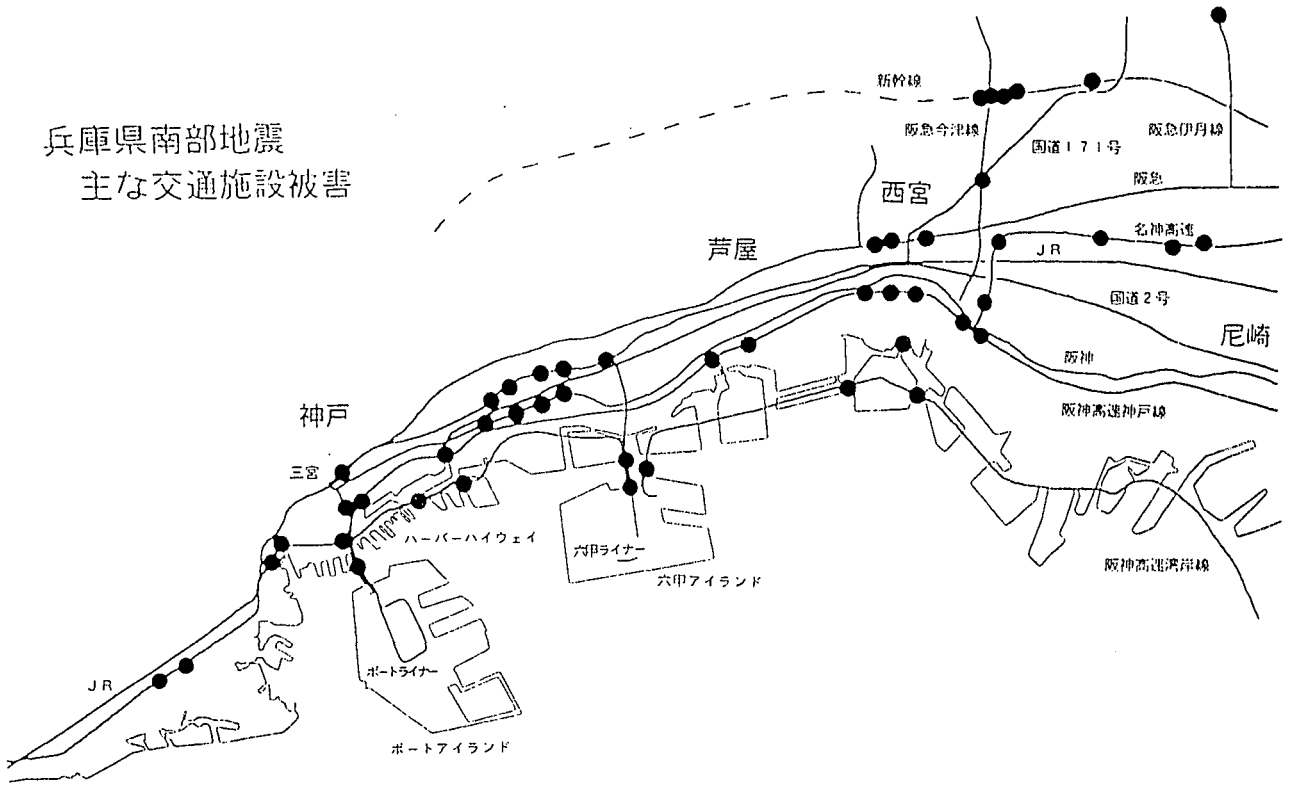
図-1 交通施設の主な被害地点

地震被害の大きかった阪神地区は、六甲山系と海岸部の間に位置し、東西を結ぶ交通施設のほとんどがこの間にひしめいている、いわば交通の隘路である。今回の地震により社会経済基盤としての交通施設が壊滅的被害を受けた。有料高速道路、国道、地下鉄、私鉄、JR、在来線、新幹線、新交通、の陸上交通施設のほとんどが図-1に示すように大きな被害を受け、利用不可能な状態となった。

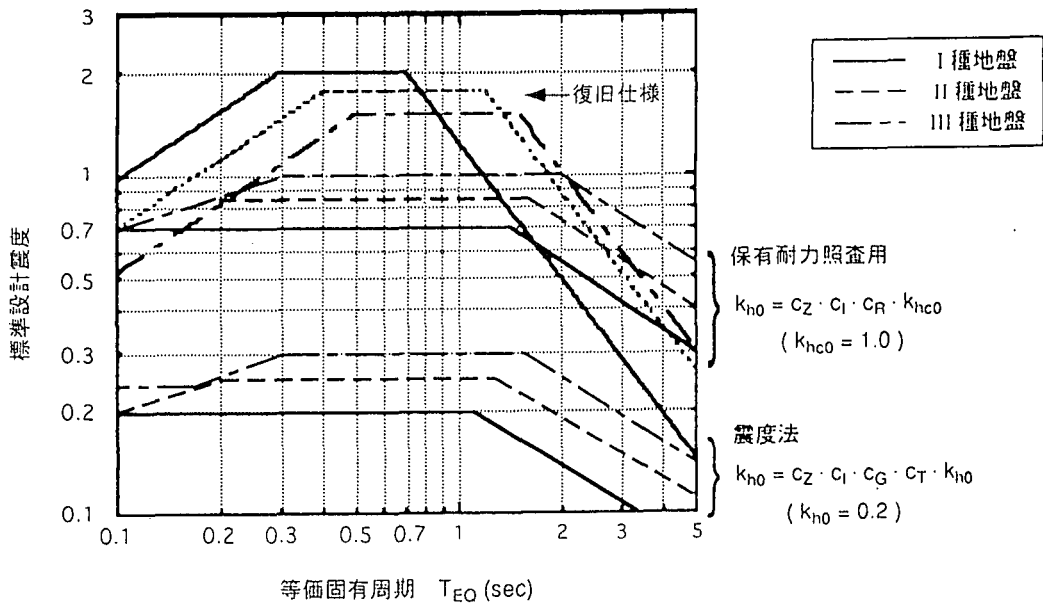
図-12 震度法、保有耐力照査法および復旧仕様の暫定スペクトル

建設省では、兵庫県南部地震による道路橋の被害の復旧に当たって、今回程度の直下型大地震にも耐え得ることを目標として、図-12に示すような暫定スペクトルを設定し、これを当面の補強や新設橋にも適用することとしている。この暫定スペクトルでは、いままでと異なり、直下型地震動の特性を反映して良好な地盤ほど大きな値(最大2g)が設定されている。I種地盤では神戸海洋気象台、II種地盤ではJR鷹取、III種地盤では東神戸大橋の記録が基礎となっている。

1980年代の建築基準や道路橋示方書では、構造物のねばりを取り入れて来ており、これらに基づいて建設された構造物では、大被害は報告されていない。特に1990年に出された道路橋示方書耐震設計編では、図-12に示すように1gの応答を基準とした地震力に対して保有耐力の照査を行うよう新しく義務づけている。ただし今のところ鉄筋コンクリートの単柱式橋脚のみに限られている。1980年の建

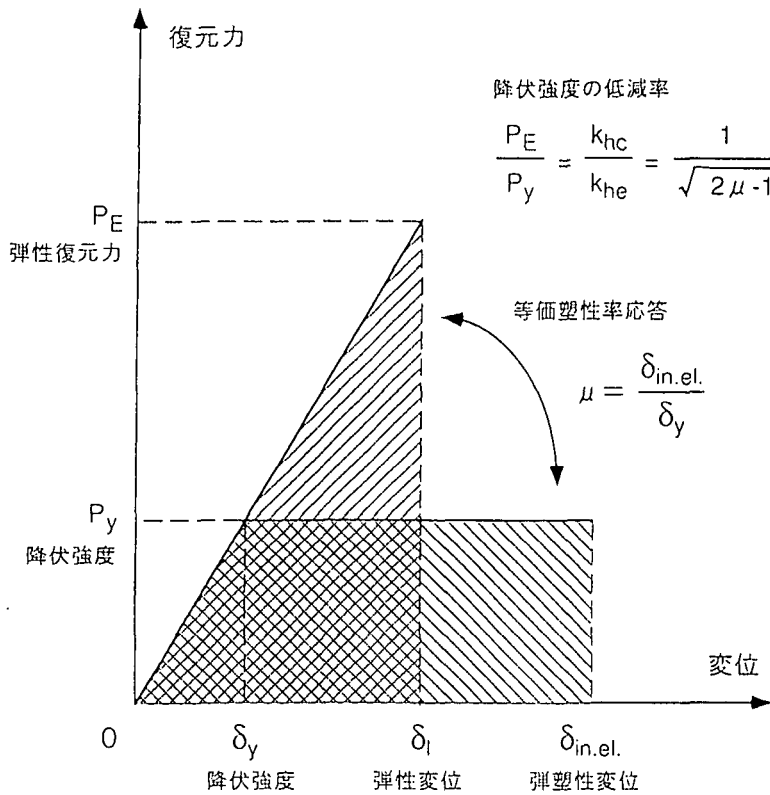
図-13 エネルギー一定則による必要じん性率の評価

復旧に当たっての基本的考え方は、ねばり強くしなやかに、そして構造系全体で地震エネルギーを吸収するというものである。この考え方は、弾塑性耐震設計法によって具体化されている。構造物の弾性強度を10倍に上げたと同様に地震に耐えるには、図-13に示すように弾性ポテンシャルエネルギーと弾塑性ポテンシャルエネルギーとが等しくなる変形にまで、抵抗力が大きく減少しない「ねばり」を持たせれば良い。当然コンクリートのクラックや鋼材の降伏などの小被害は発生しても、大きく崩壊することはない。つまり、ねばりで地震エネルギーを吸収できれば、弾性限を越えて塑性域に入っても、一気に壊れず、構造系としてねばって行くはずである、というのが弾塑性耐震設計法の基本である。
