第4章 地震後のダム臨時点検

4.1 臨時点検の概要

4.2 臨時点検の結果

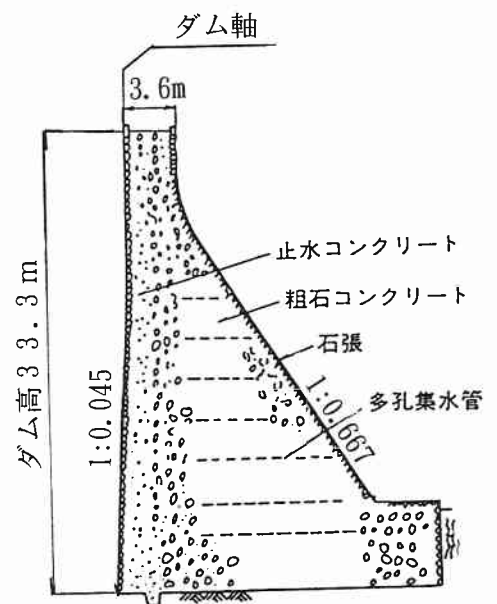
〔堤体概要図〕

なお，これらのダムの中には，震源断層から約1 kmの距離にあったものとして，1900年に完成した日本で最も古い重力式コンクリートダム（粗石コンクリート造）である五本松ダム（堤高：33.3m，管理者：神戸市）も含まれているが，五本松ダムに変状が発生していないことは特筆される（写真－4.1）。

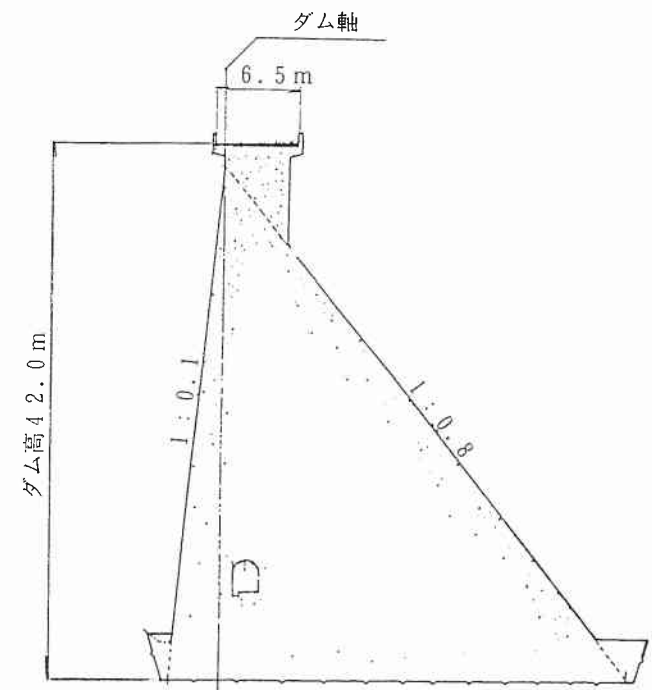
〔堤体概要図〕

堤体上流面の1.1 m×1.7 m程度の範囲で施工時に表面を整形したモルタルが剝離・脱落した（写真－4.2）。

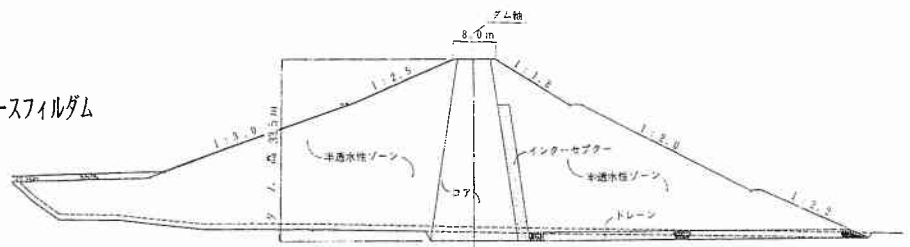
〔 堤 体 概 要 図 〕

左右岸袖部で天端舗装に長さ約5 m，幅2～3 cmのクラックが横断方向に発生したが，堤体法面の変状は認められなかった。その後の管理者による調査によると，クラックは一部コア表層部におよんでいるが，他は保護層内で収束している（写真－4.3）。なお，本ダムは野島断層から東方約700mと最も地震断層に近い位置にあったアースフィルダムである。

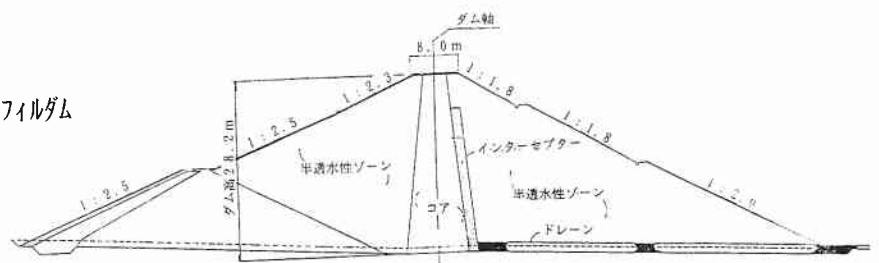
[堤体概要図]

天端舗装に長さ約5 m，幅2～3 mmの小クラックが横断方向に発生したが，堤体法面の変状は認められなかった。その後の管理者による調査によると，クラックはアスファルト舗装面またはアスファルト面下の保護層内で収束している（写真－4.4）。

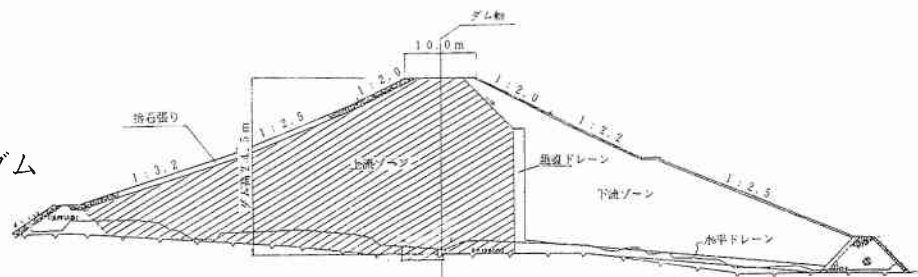
〔堤体概要図〕

なお，法河川区域外のダムであるが，西宮市の水道専用ダムである北山貯水池の第1ダム（均一型アースフィルダム，堤高24.5m）では，ダム上流法面の地震時の貯水位よりわずか上の標高において，ダム軸方向の延長100m程度にわたって表層の捨石張りの下部に浅い（表面から深さ1～1.5m）滑落を生じたが，堤体全体の安定性に影響するものではなかった（写真－4.5）。
