6. 河 川

6.1 概要

1993年7月12日22時17分に発生したマグニチュード7.8の北海道南西沖地震は1月15日の釧路沖地震に続き今年2回目の大地震となった。北海道南西部では、1983年の日本海中部地震の際に江差(えさし)で震度4を記録して以来10年ぶりのことである。

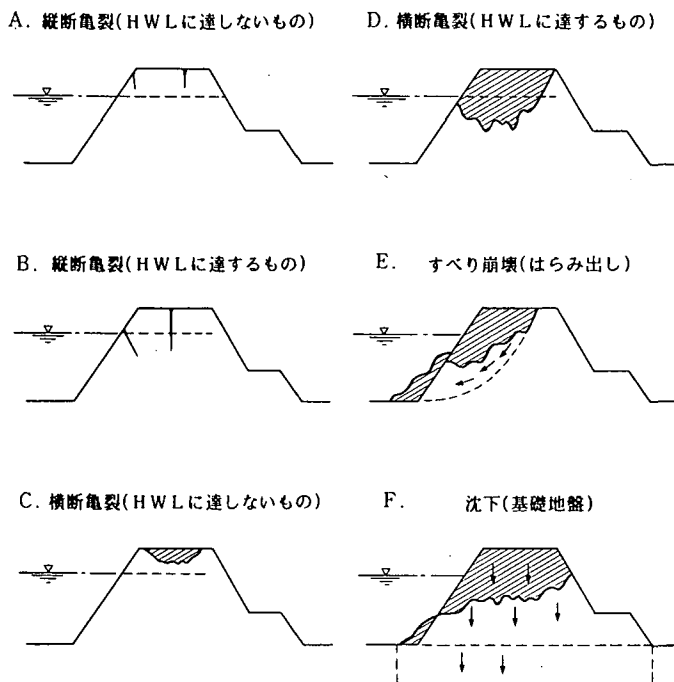
図 6.2.7 堤防の被災形態による分類

そこで, 一級河川である尻別川と後志利別川について堤防の被害形態をA~Fの6パターンに分類した(図6.2.7開発局内部資料)。また, この2河川についてパターン別に堤防被災状況を図6.2.8に整理した。

今回の地震での被害状態としては尻別川では縦断亀裂および堤防の天端が40~50 cm程度の沈下を伴い縦断亀裂が多数発生しているものが約7割を占めている。

一方, 後志利別川では法面の崩壊と天端相当部分の崩壊を主とし縦断亀裂が多数発生している大規模な被災が5割弱を占める。この亀裂は深部まで開口していることが多い。また, 中には天端全体が

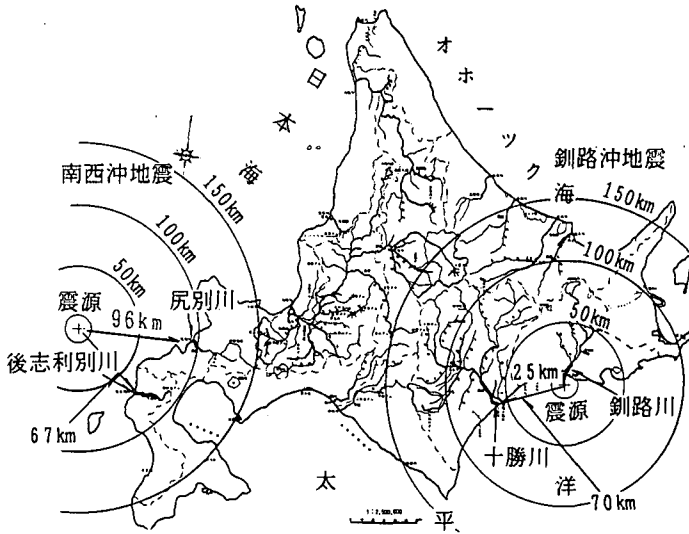
図 6.2.9 震源地と各河川の被害位置との関係

1~3m 程度陥没し原形をとどめないものも見受けられる。このように後志利別川では尻別川に比べ被災規模が大きい。このことは、図 6.2.9 に示すように震央から河口までの距離が尻別川では 96 km であり後志利別川は 67 km と約 29 km ほど後志利別川の方が震央に近いことになる。このことが被害の大小の違いに関係しているものとみられる。また、堤防の被害発生箇所は釧路沖地震同様、ほぼ震央から河口までの距離が 100 km の圏内で発生していることがわかる。ただし、2 河川とも河口付近で被害が大きく上流に行くに従い被害は軽微になっている。これは、下流側ほど震央に近くなることから地震力も大きくなり液状化の範囲が拡大され被災規模も増したものと考えられる。特に、今回の地震

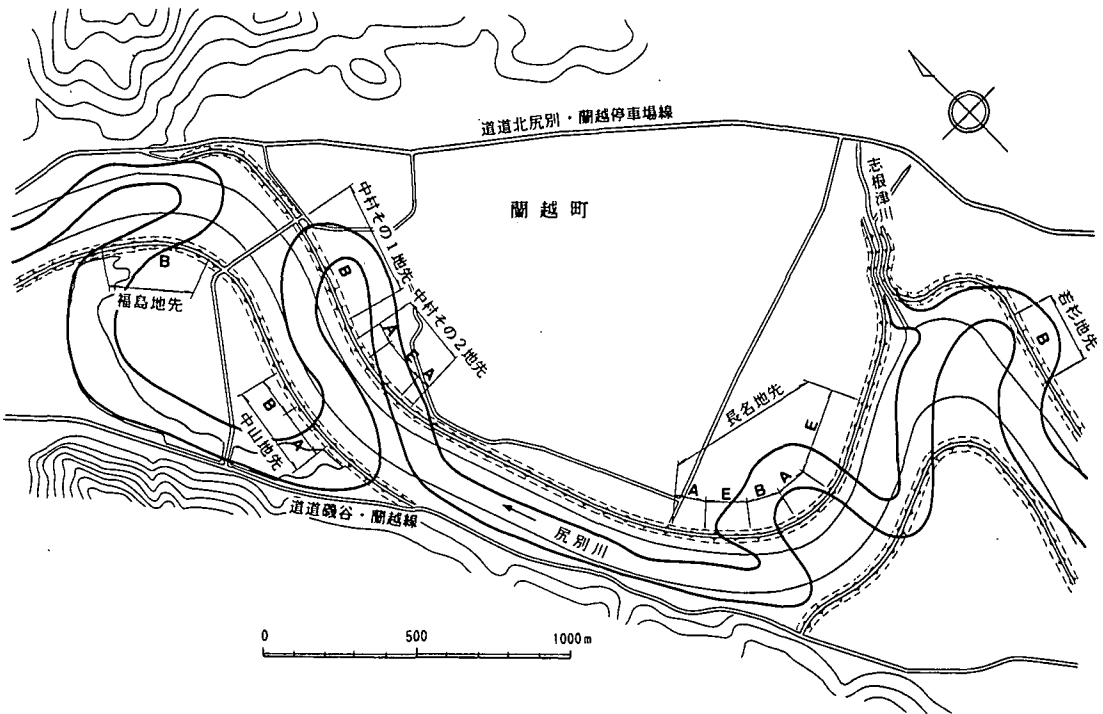
図 6.2.11 築堤時の旧川締切部および旧河道部と被害位置の関係（尻別川）

では図 6.2.10 および図 6.2.11 に示すような素地盤高が低く地下水面が地表に近いような旧川締切部および旧河道部の箇所には被害が集中しているように見受けられる。

しかしながら、両図を見てもわかるように両河川とも旧河道部の箇所では被害規模が大きくなる傾向を示している。

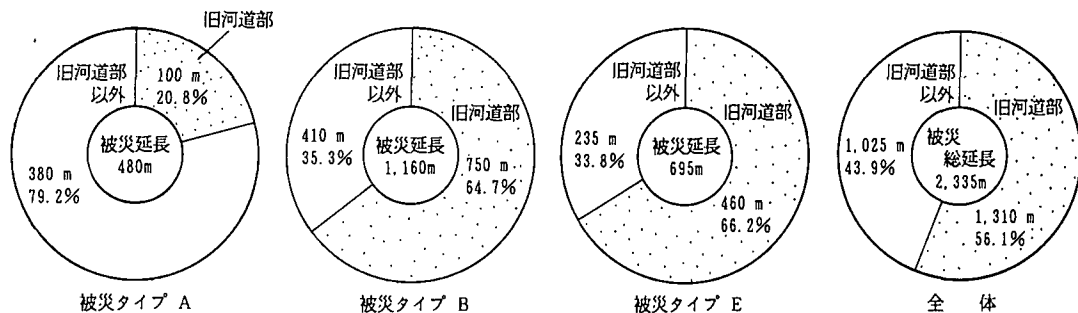
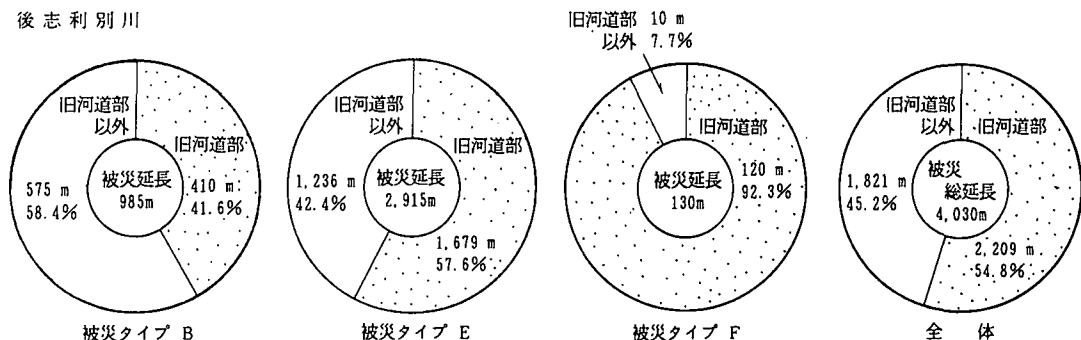
図 6.2.12 旧河道部に対する被災延長割合 (被災タイプ別)

そこで、尻別川および後志利別川の両河川について被災タイプ別に旧河道部の延長と被災延長の割合を図 6.2.12 に整理した。図から判断すると両河川とも被災全体では旧河道部の被害は 5 割強程度で被害が旧河道部に集中しているとはいいいがたい。

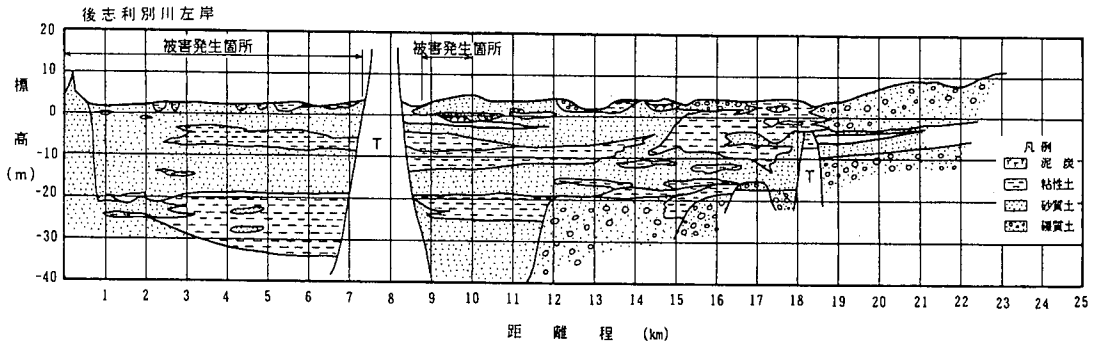
図 6.2.13 後志利別川下流部沿いの地質縦断面図 (後志利別川)

後志利別川における堤防の変状は、特に河口から約 5.5 km 間に大きな変状が集中した。被災総延長 6 580 m 中、被災タイプ E, F が 3 045 m と 46% を占め上流に行くにつれ被災程度は小さくなっている。図 6.2.13 に後志利別川下流の地質断面図を示したが被害が発生した箇所では、砂質土が大部分を占める地盤となっている。

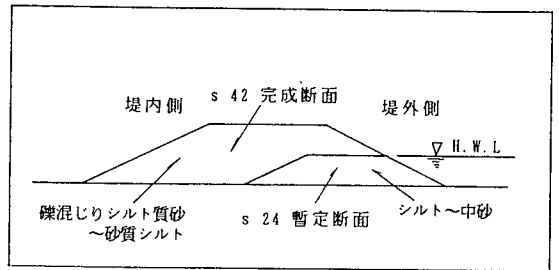
図 6.2.15 後志利別川築堤履歴 (兜野築堤)

この箇所は KP0.10~KP2.33 の約 2 230 m にわたり連続的に変状している箇所の一部である。この区間の堤体は、図 6.2.15 に示すように 2 時期にわたり堤外側から堤内側に拡張されたものである。堤

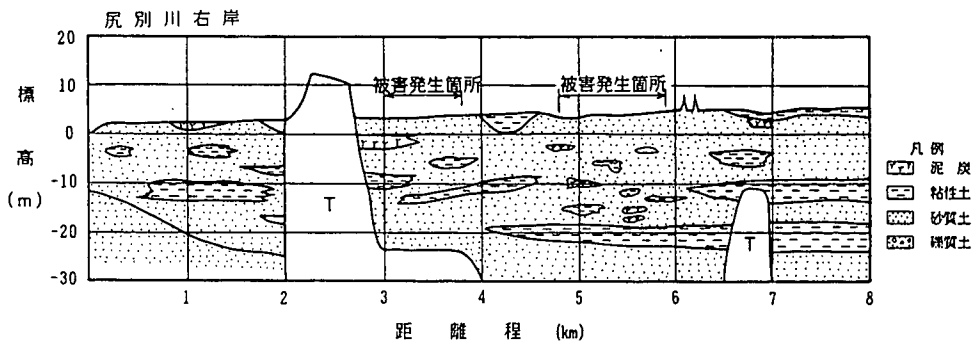
図 6.2.20 尻別川右岸下流沿いの地質縦断面図（尻別川）

この断面でのボーリング調査から土質構成をみると地表から 5 m 程度までは N 値が 5 前後と非常に緩い砂質土層が分布している。その下には粘性土を挟んだ N 値が 10 前後の緩い砂が分布する。粘性

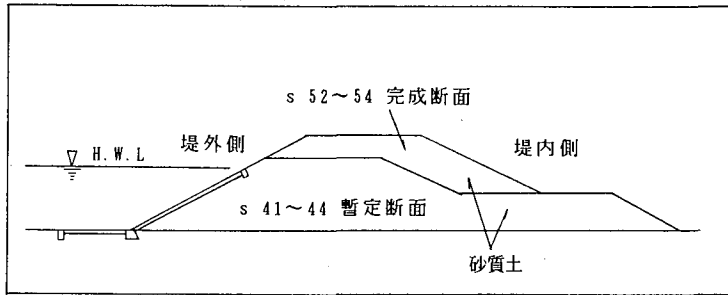
図 6.2.22 尻別川築堤履歴 (初田築堤)

この箇所は 215 m にわたり著しく変状している箇所の一部である。被災は、断面図（図 6.2.21）に示すように盛土天端部分では大きく段落ちし縦断亀裂が多数発生している。その亀裂は深部まで開口する。また、壁面は乾燥状態であり土塊はキノコ状にそそり立っている。高水敷では大きな亀裂が縦断的に発生し随所で噴砂の跡が見受けられる。この区間の堤体は、後志利別川同様 2 時期にわたり堤外側から堤内側へ築造されたものであり、この堤体土はおもに砂質土よりなる（図 6.2.22）。

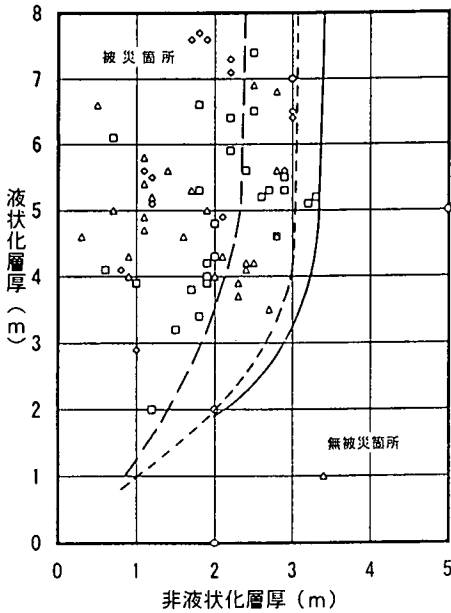
図 6.2.25 非液化化層と液化化層との関係 (後志利別川)

動の大小 (最大加速度は後志利別川 200 gal 程度, 尻別川 150 gal 程度) と関係していると考えられ, 図 6.2.27 に示すように既往の地震に対する研究成果とも整合する. これらの図は同じような層厚で液化化層が分布している場合, 表層の非液化化層の層厚によって被害の大小を判断する資料として用いることができるものと考えられる.

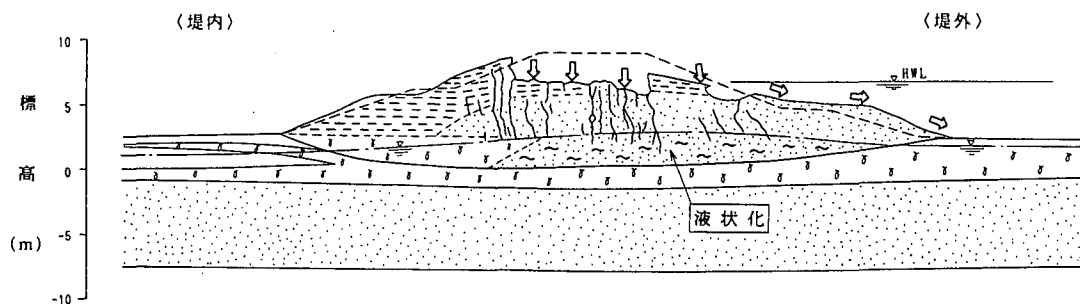
図 6.5.1 釧路沖地震による築堤破壊機構

釧路沖地震³⁾による堤防の変状は、泥炭の圧密沈下によってレンズ状にめりこんだ飽和した砂質土で構成された築堤土が地震動により液状化したことが被災の主な原因と考えられる(図6.5.1)。

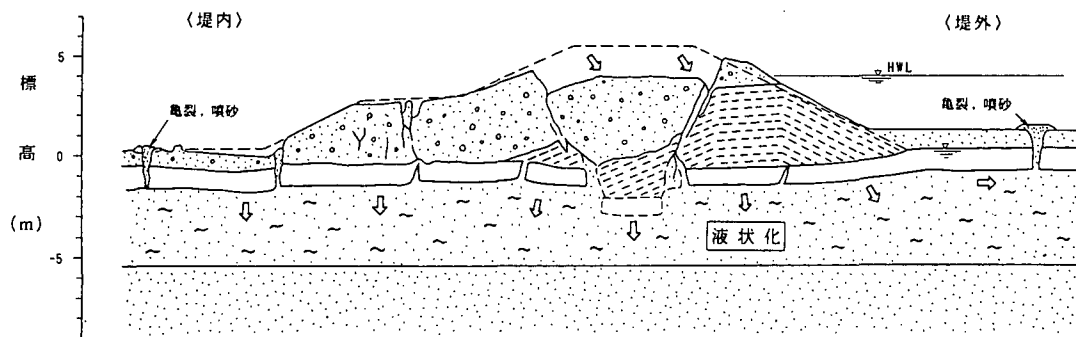
図 6.5.2 北海道南西沖地震による築堤破壊機構

一方、今回発生した北海道南西沖地震⁴⁾での堤防の変状は、地震動により素地盤下の緩い砂層の液状化が主原因で基礎地盤の支持力が極端に低下し縦断亀裂を伴いながら天端土塊が大きく沈下し堤防が崩壊したと考えられる(図6.5.2)。また、釧路沖地震とは違い堤体の陥没量に比べはらみ出しが顕著に見られないのは液状化層の広範囲な流動によって吸収されたためではないかと考えられる。

また、北海道南西沖地震時は洪水出水期でもあったため迅速な復旧が要求された。1次緊急復旧は釧路沖地震と同様な復旧方法が取られた。盛土、シート張り、土のう積みの作業をほぼ1週間程度で完了し計画高水位以上の小さな亀裂箇所については同時に本復旧が行われた。2次緊急復旧の鋼矢板二重締切についても約1か月程度と迅速な対応がとられた。本復旧では被害の大きかった箇所では基礎の支持力確保と再度災害の防止を考慮しサンドコンパクションパイル工法が採用された。また、築堤天端が兼用道路として利用されている一部の区間ではジオテキスタイルを敷設し安定を増す工法もとりいれられている。なお、震央距離から約90 kmにある直轄の美利河ダムでは監査廊内での最大水平加速度は123 galであったがダムへの影響および被害はなかった。河口付近では200 galを越えたものと思われる。
