## 11. ライフライン

### 11.1 上下水道

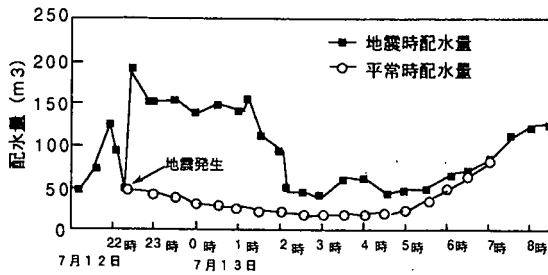
図 11.1.2 地震発生後の配水量の推移

復旧活動は、地震発生後、市の災害対策要綱に従って対策本部が設置され、水圧集中監視盤とパトロールにより被害状況を特定した。図 11.1.2 と図 11.1.3 は地震発生後の配水量の推移と時間最小流量の推移を示す。図からわかるように、地震時配水量と時間最小流量が急激に上昇したが、配水量は 9 時間後平常時の配水量に戻ったのに対して、時間最小流量の推移が通常に戻るまでには約 6 日間かかっている。応急復旧後も漏水が続いていることを示すものと考えられる。地震による断水はなかったが、復旧工事による断水は 7 月 13 日午前中で終了している。影響を与えた世帯数は若松町 76 戸、住吉町 19 戸、豊川町 4 戸、の合計 99 戸である。若松町 (函館朝市) 付近では液状化に伴う被害が多く、飲食店などは営業可能な状況でなかったために断水による影響はほとんどないということである。翌日 14 日には復旧を完了している。応急給水は 0.71 m<sup>3</sup>行われた。今後、地震により被害を受けた配水管は耐震管路 (S II 型) に敷設替えする予定で、軟弱地盤に埋設されている経年管についても今後耐震管に敷設替えを行う予定と報告されている。

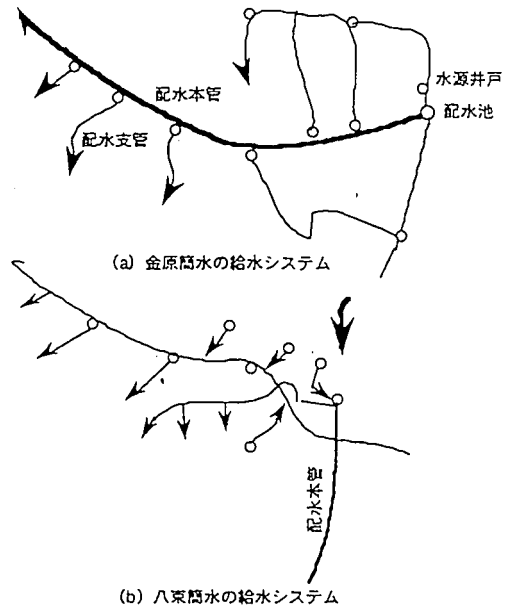
図 11.1.5 今金町の給水システム

水道の配管の状況を図 11.1.5 に示す。図からもわかるように都市域の配水システムとは異なり、主要管路から支管が派生するような簡単なシステム構成であり、システムの冗長性は全くないと考えてよい状況にある。配水管の総延長は 65.09 km、給水戸数は 213 戸である。被害は液状化の発生したオチャラッペ川流域の八束・稲穂に集中し、管路の被害数は 31 箇所であるが、そのうち配水管は 25 箇所、送水管は 3 箇所、給水管は 3 箇所であった。配水管の被害率は 0.3841 箇所/km と極めて高い被害率となっている。被害の状況は継手の離脱が多いが、路肩崩壊と地すべりによる直管の流失もある。被害箇所の周囲で地面に噴砂の跡が見られることから、液状化が発生したと判断できる。市街簡易水道では給水停止はなかったが、金原地区は口径 100 mm のダクタイル鋳鉄管の送水管に被害が発生したために、水源で給水を停止した。これは地震発生 5 日後には復旧している。しかし八束簡水の稲穂、白石地区は 7 月 22 日まで供給停止世帯があった。最大断水戸数は 213 戸で、10 日間で約 180 m<sup>3</sup> の応急給水が行われた。図 11.1.4 に示したシステム特性が示すように、復旧にあたっては水源、配水地の上位施設から延びる管路に順次通水をして漏水の有無を確認しながら行っている。供給停止が長く続いたのは、この町の水道施設のシステム特性が示すとおりのもので、ライフライン、特に地中管路のもつ構造的破壊と機能的破壊といった特徴を如実に表す結果となった。

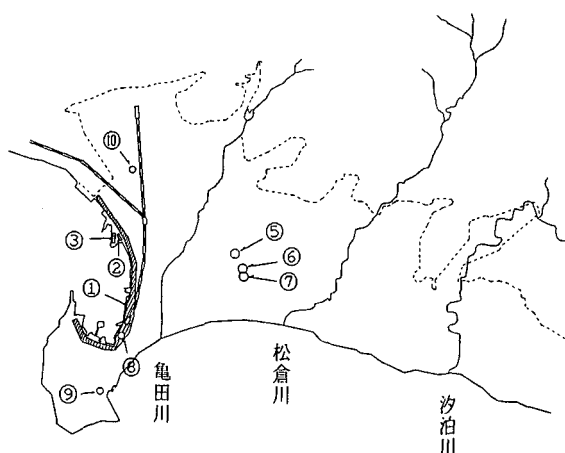
図 11.1.7 下水道管の被害箇所

ビ管にも蛇行・クラック等の被害が若干あった。以前は材料費、施工費とも安いヒューム管を使用していたが、塩ビ管のほうが粗度係数が有利、単体の長さが長いために継手が少なくて済む、施工費の差が少なくなったことなどから、塩ビ管の使用が増加している。被害は11路線16kmに影響したので、そのうち約1000mにカメラを入れて調査を行い、約200mに異常を発見した。函館市においては、地震前から以下のような対策がとられていた。

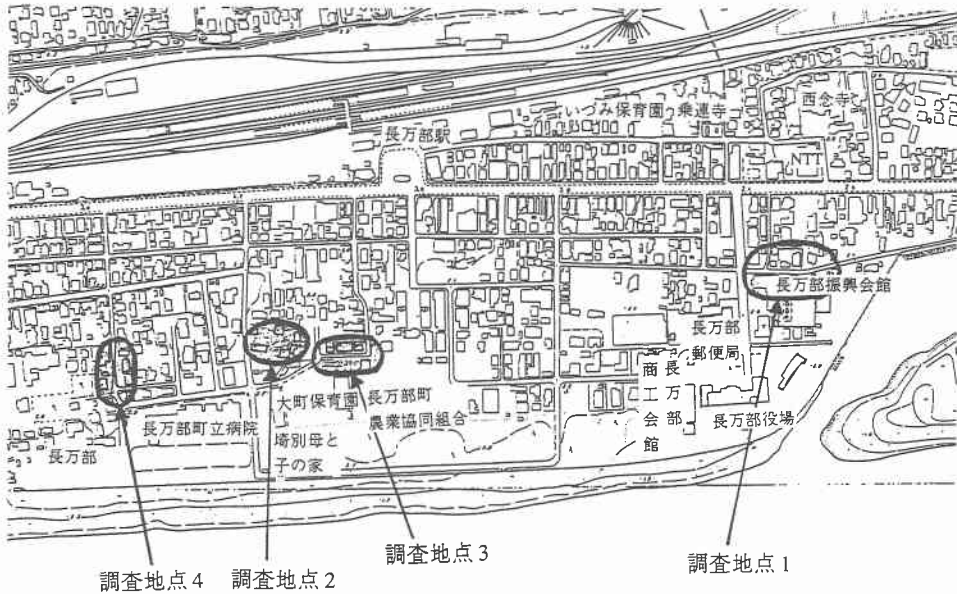
図 11.3.2 液状化の発生地区における導管の状況調査地点<sup>8)</sup>

調査は、下水マンホールが浮上したと推定される長万部振興会館前「調査地点 1」および大町保育所付近の「調査地点 2」、周囲に噴砂の痕跡がみられた大町保育所前の「調査地点 3」、地盤の亀裂・圧縮、側溝コンクリート製マスの圧壊、および鋼管の変形がみられ、地盤の側方流動 (永久変位) が生じていたと推定される長万部町立病院付近の「調査地点 4」を対象とした。調査地点を図 11.3.2 に示す。

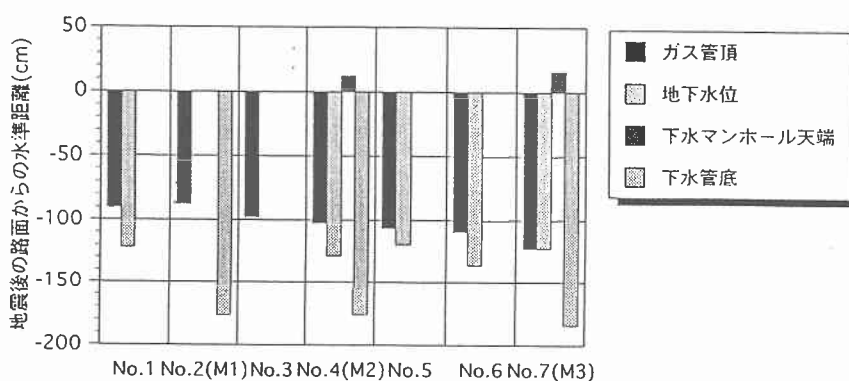
図 11.3.4 調査地点 1 の各測点における地震後の路面からの水準測量結果<sup>8)</sup>

測量結果は表11.3.4に示す。ここで、3箇所の下水マンホールM1, M2, M3のデータについては、前途の長万部町の測量結果をそのまま用いた。これによると、M3においては路面の沈下による相対的な浮上であるが、M1に関しては60cmの相対的浮上量、17cmの路面の沈下量に対して、下水マンホール自体の浮上量が43cmにも達していることがわかった。この結果から、本地点においては液状化の程度が大きかったものと推定される。

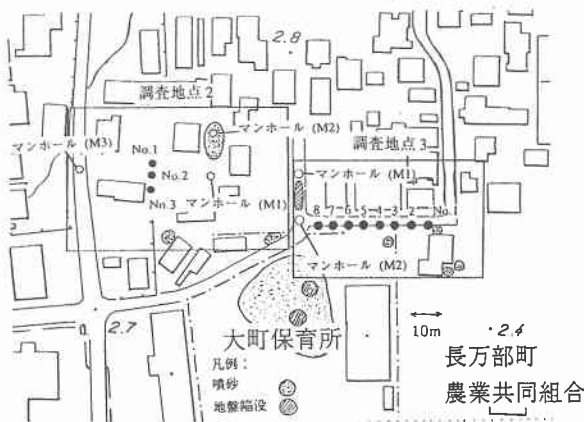
図 11.3.5 調査地点2, 3における地盤変状等の状況<sup>8)</sup>

調査地点 3 は付近の大町保育所グラウンドにかなりの噴砂および陥没がみられた地点である。導管は図 11.3.5 に示すように、測点 No.1~8 に沿って埋設され、調査地点 2 に通ずる口径 80 A の中間圧鋼管である。調査方法は地点 1, 2 と同様である。調査状況を写真 11.3.4 に示す。舗装構造はどの測点においてもアスコン 10 cm 程度、路盤 50 cm であった。

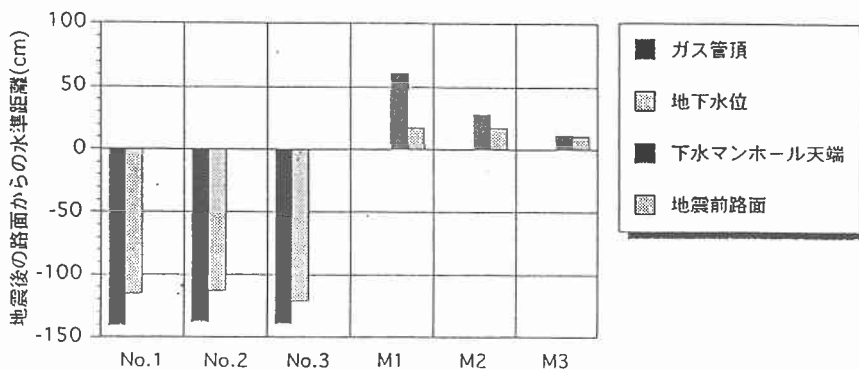
図 11.3.6 調査地点 2 の各測点における地震後の路面からの水準測量結果<sup>8)</sup>

本地点におけるガス導管の浮上の有無を確認するため、各測点における地震後の路面からの水準距離を測量した。測量結果を表11.3.4および図11.3.6に示す。この結果から、導管の埋設深さは地下水位より低い位置にあり、液状化により浮上する可能性が高い状況であることがわかった。調査地点1と同様に埋設された導管の液状化による浮上の判定を行うと、浮上安全率 $F_u < 1.1$ となり、液状化発

生時には浮上の可能性があるものと判定される。しかし、地震後の埋設深さは G.L. -1.4 m 程度とほぼ一定であり、浮上した形跡はみられなかった。また、変形等も生じていなかった。

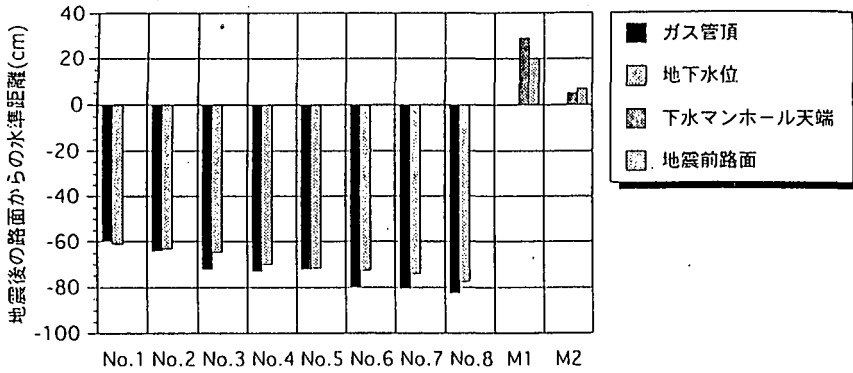
図 11.3.7 調査地点3の各測点における地震後の路面からの水準測量結果<sup>8)</sup>

測量結果を表 11.3.5 に示す。また、各測点における地震後の路面からの水準距離を図 11.3.7 に示す。これらの結果によると、導管は地下水位より低い位置に埋設され、液状化による浮上の可能性が高い ( $F_w < 1.1$  より浮上の可能性があるものと判定される) もの、現地調査結果では特に浮上した形跡は認められな

った。また、導管自体に変形が生じた様子も確認されなかった。

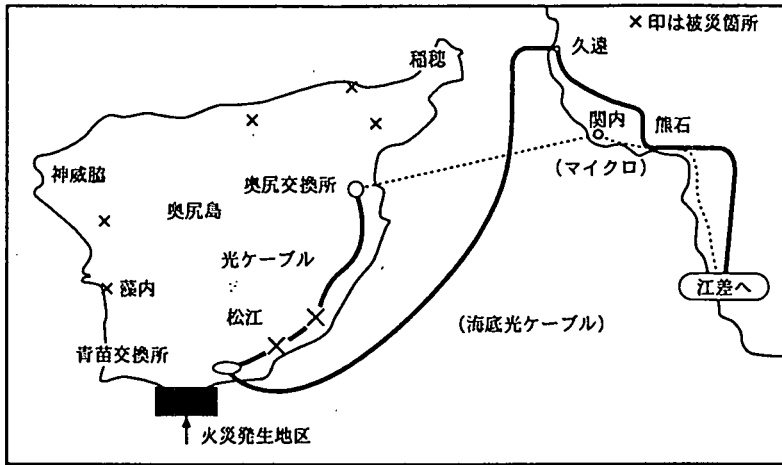
図 11.4.3 伝送路のループ化

今回の地震により, 壊滅的な被害を被ったのが奥尻島である。通信設備についても青苗地区で加入者線路設備の約8割が, 津波・火災により被害を被ったほか, 奥尻地区でも, 土砂崩れ・津波により

奥尻～青苗間の光ケーブルが全断となった。しかし、北海道本土とループ化されていたため、一部の専用回線を除き通信を確保できた（図 11.4.3）。
