## 12. 建築物の被害

### 12.1 被害の概要

## 12.2 奥尻島の被害

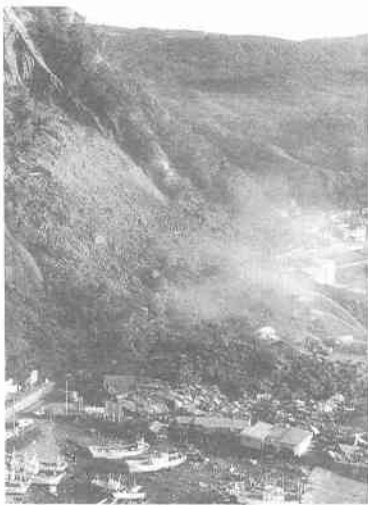
写真 12.2.1 宿泊施設「洋々荘」<sup>39)</sup>  
(山崩れによる倒壊)

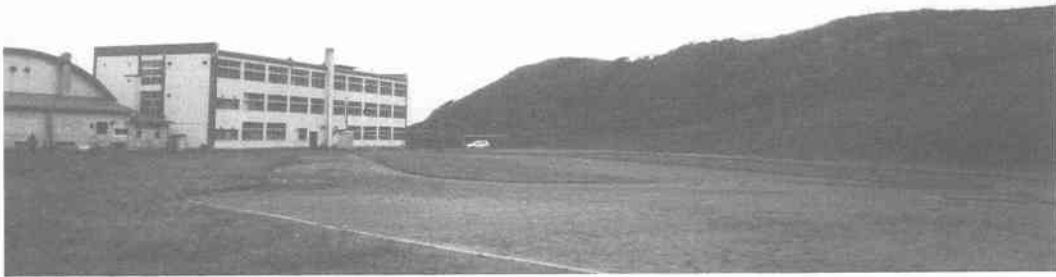
1972, 1973 年に建設された RC 造 3 階建ての「青苗小学校」校舎が地盤変状による大きな被害を受けた (写真 12.2.10~12.2.12). 地盤変状による建物被害例として, ここでは, 東大岡田教授の調査報

写真 12.2.10 青苗小学校<sup>19)</sup> (右側の丘陵に崖崩れ)

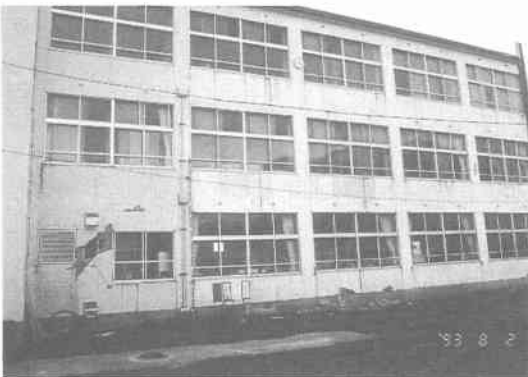
写真 12.2.11 青苗小学校校舎 (北西面の被害状況)

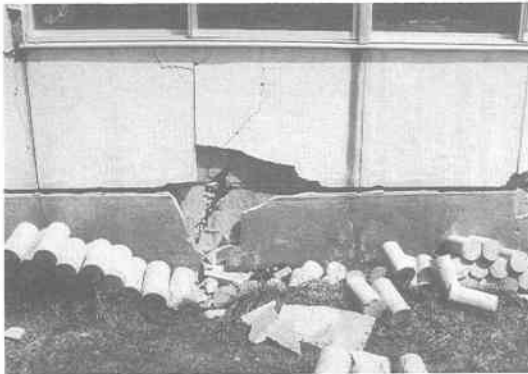
写真 12.2.15 青苗小学校校舎（基礎梁に著しいひび割れ）

北西面（A 構面①～④間）の基礎梁に幅が 5～8 mm の過大なひび割れが生じ、これに伴う腰壁の破壊や窓枠の座屈箇所も見られた（写真 12.2.15，12.2.16）。

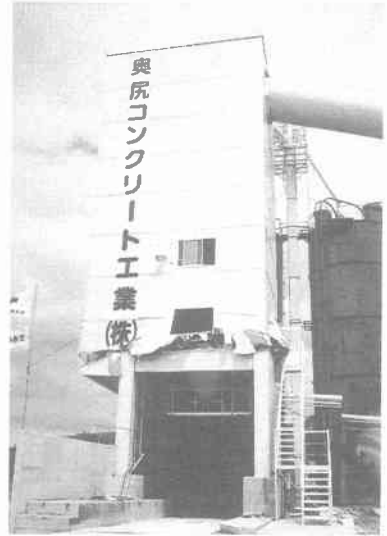
写真 12.2.20 レディミクストコンクリート工場<sup>20)</sup>  
（バッチャープラントが傾斜）

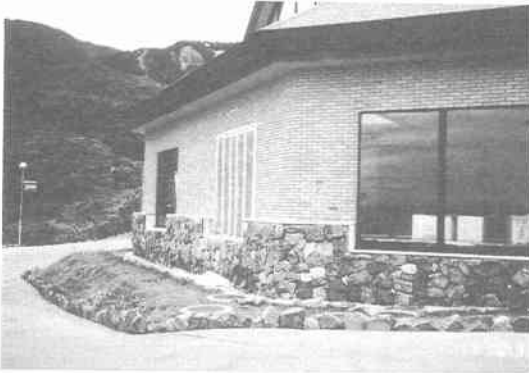
1991, 1992年に神威脇(かむいわき)地区に建設されたRC造3階建て、一部鉄骨鉄筋コンクリート(以下、SRCと略記)造2階建てのホテルで、窓ガラスの破損、エキスパンションジョイントの破損、ボイラー煙突の傾斜などの被害があった<sup>21)</sup>。構造体については、一部外壁にひび割れが発生しタイルが剥落していたが、被害は軽微なものである(写真 12.2.27)。

写真 12.2.27 ホテル建物<sup>21)</sup> (ボイラー煙突の傾斜)

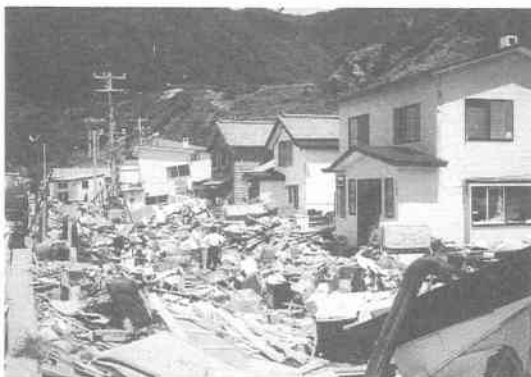
大成町で最大の被災地となった太田地区では、津波により8割以上の住宅が被害を受けており、その数は全壊21戸、半壊12戸にのぼっている(写真12.3.9)。平浜地区では、防波堤が崩壊し背後にあった木造住宅の8戸が全壊、8戸が半壊した(写真12.3.10)。宮野地区では、木造住宅や倉庫などが倒壊、流失し、5戸が全壊、10戸が半壊した。また、ブロック造2階建て公営住宅が、1階の開口部から侵入した津波によって建物内部に被害を受けたが、外壁のひび割れなどは見られなかった。

写真 12.3.9 大成町太田（津波による被害）

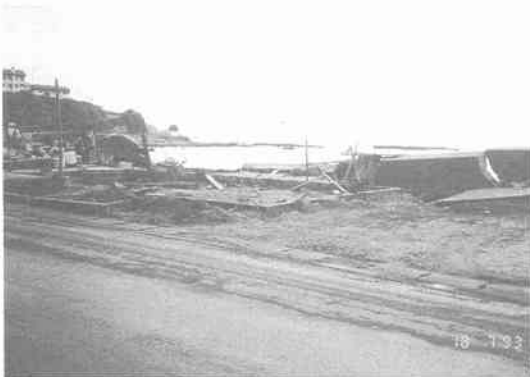
太櫓（ふとろ）～鵜泊（うどまり）間の海岸線に点在していた集落が津波によって、壊滅的な被害を受けた。被害は建物の流失，基礎からのずれ，外壁の破損，開口部から侵入した津波による内部の破損などである。また，ブロック造の建物では躯体は残っているが，開口部から侵入した津波によって内部が被害を受けた（写真 12.3.11，12.3.12）。鵜泊の先の「日中戸トンネル」工事現場では，津波によって現場仮設事務所，宿泊施設，建設機械が全壊，流失し，犠牲者が発生している（写真 12.3.13）。

写真 12.3.11 北桧山町太櫓（津波による被害）

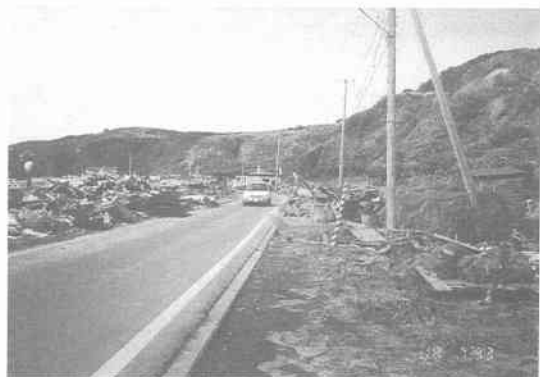
写真 12.3.12 北桧山町鵜泊（津波による被害）

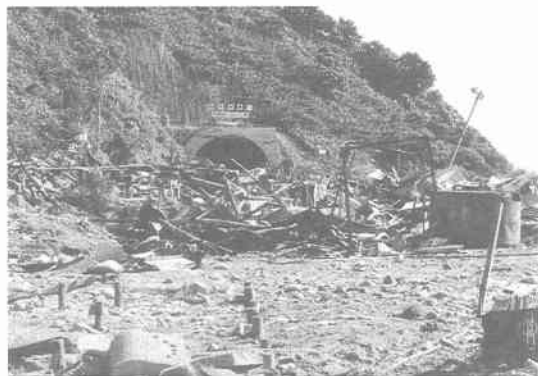
写真 12.3.13 北檜山町，日中戸トンネル現場  
(津波による被害)

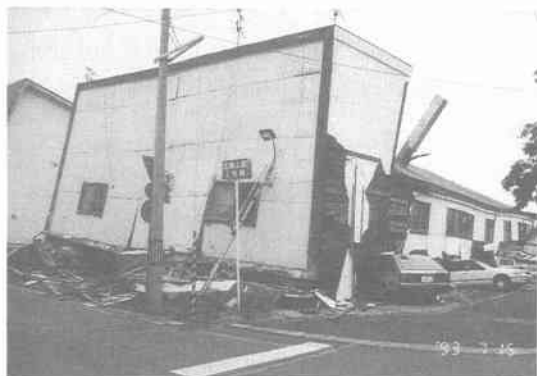
津波被害以外にも，振動的被害として木造2階建ての「北桧山町役場別館」の集合煙突が倒壊した。役場近くの古い劇場を改装し1階を駐車場とした2階建ての木造アパートが壁量不足のため倒壊した（写真 12.3.14）。

写真 12.3.14 北檜山町北檜山 (木造2階建てアパート，  
壁量不足による倒壊，写真提供：瀬戸口剛氏)

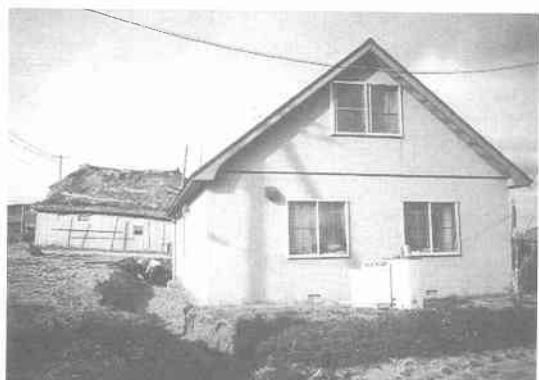
写真 12.3.17 北檜山町兜野 (CB造住宅，  
液状化による住宅の沈下)

って木造住宅2棟が全壊した。沈下量は最大約50 cmにも及んだ(写真12.3.16)。「愛知小学校」の浄化槽の破損,若松小学校と若松中学校の床面の変形,廊下内壁の一部が脱落するなどの被害が見られた。利別川河口付近兜野地区における木造住宅,納屋,サイロなどの不同沈下は地盤の液状化によるものである(写真12.3.17, 12.3.18)。

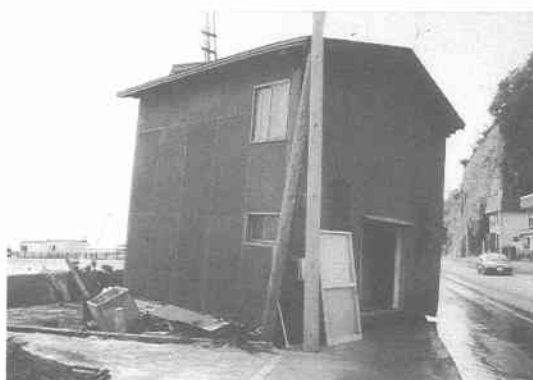
写真 12.3.26 神恵内村（木造2階建て住宅、  
津波による建物のずれ）

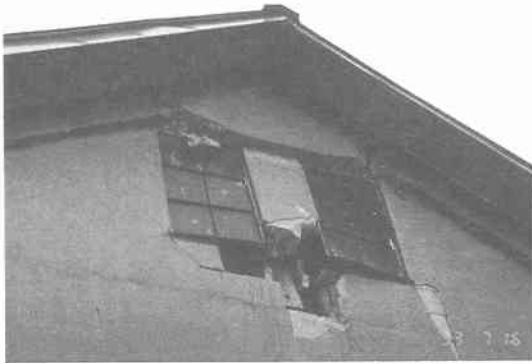
写真 12.3.29 厚沢部町館町 (CB 造平屋農業倉庫, 外壁と窓の破損, 写真提供: 井野智氏)

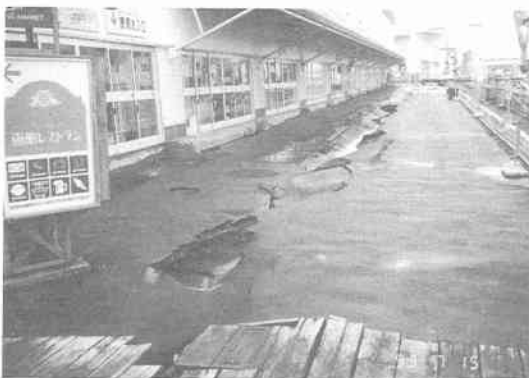
西埠頭の「函館ドック造船所」付近、および旧青函連絡船摩周丸を係留した若松埠頭の観光施設「シーポートプラザ」周辺の地盤変状は特に甚だしく（写真12.4.1）、最大60cmにも達する地盤沈下によって、埋設管などの損傷（写真12.4.2）や1階土間コンクリート床の陥没が発生した。

写真12.4.1 函館市若松町，シーポートプラザ  
（周辺地盤の沈下）

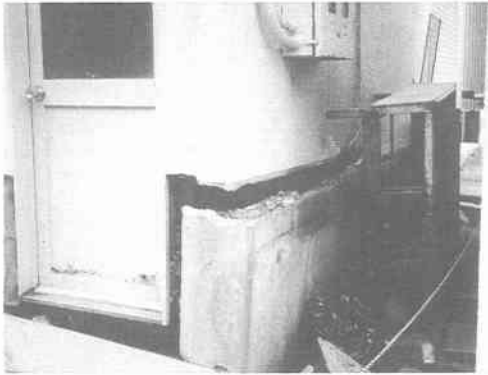
写真 12.4.3 函館市若松町，ビジネスホテル（地盤沈下による基礎の破壊，写真提供：道立寒地住宅都市研究所，以下「寒研」と略記）

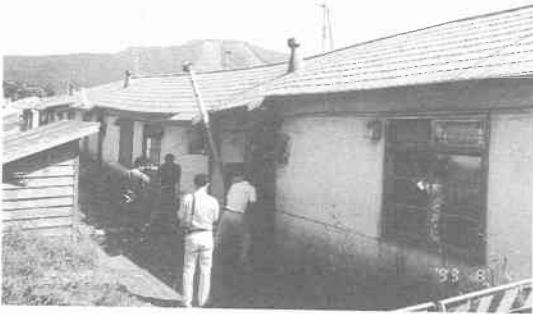
写真 12.4.5 七飯町、ブロック造町営住宅（不同沈下による建物の変形，写真提供：寒研）

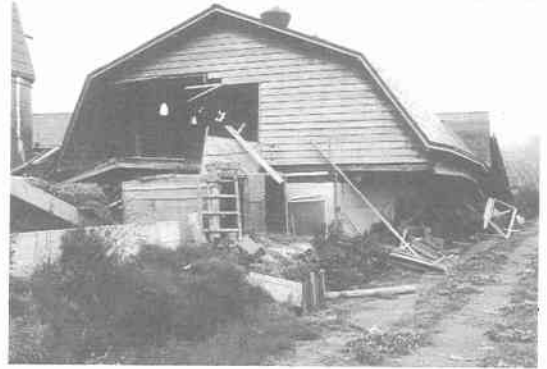
腰折れ屋根の木造畜舎が倒壊し（写真 12.4.6），舎内の乳牛19頭中3頭が圧死，負傷した7頭を処分する被害があった．倒壊した畜舎は在来部分（1968年）と増築部（1990年）からなり，外観寸法は梁間方向9.0 m，桁行方向16.2 m，軒高2.6 m，棟高5.6 mの本建物の小屋裏には，重量約300 kg単位でロールした干し草が多数積み上げられていた．トップヘビーの当該畜舎のコンクリート布基礎の根入り深さは150 mm程度に過ぎず，基礎の転倒，あるいは105 mm角の木造柱の折損により全体の崩壊に至ったものと思われる．

写真 12.4.6 大野町市渡、木造牛舎（小屋裏にロールした干し草を積んだ畜舎の倒壊，写真提供：大野町）

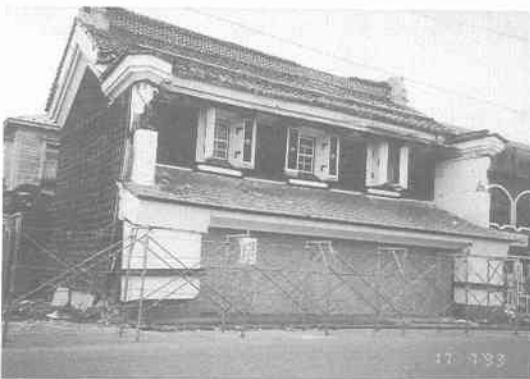
国道228号線の海寄りでは、砂質地盤の液状化による被害が多発しており、木造2階建て住宅の最大155/1500に達する傾斜（写真12.4.7）、RC造の「上磯中学校」校舎のエキスパンション・ジョイント部の段差などの建築物被害が見られた。同国道の内陸寄りでは、1905年に建てられ2階が土蔵、1階が店舗の木造建築の1階柱が折損し、妻壁に大きな変形が生じた（写真12.4.8）。また、この建物の付近の住宅のコンクリートブロック塀が倒壊している（写真12.4.9）。

写真 12.4.8 上磯町中央、土蔵付き店舗（1階店舗部分の柱折損と妻壁の大変形，写真提供：寒研）

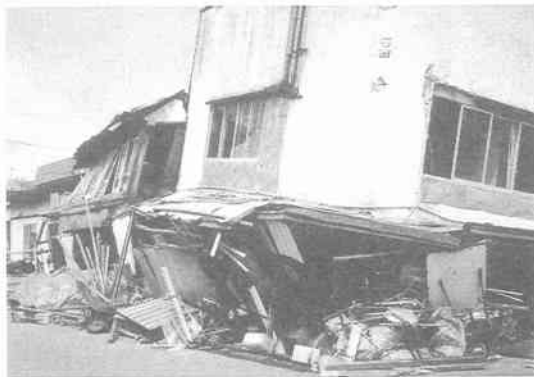
写真 12.4.11 木古内町木古内、木造店舗住宅（隣接2面開放型木造建物の倒壊、写真提供：木古内町）

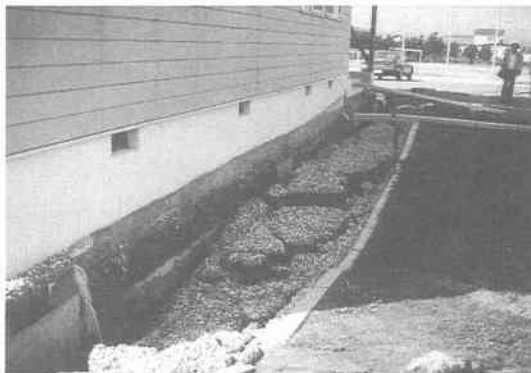
写真 12.5.2 校舎横の地盤沈下による基礎梁の露出 (中の沢小)

方には円弧滑りの跡が見られ、校舎および体育館周辺の地盤が数 10 cm~1 m 程度沈下している（写真 12.5.2）。校庭には、多数の地割れや地盤の液状化による噴砂跡が見られた（図 12.5.5, 写真 12.5.3）。建物周辺の地盤変状により、基礎梁や杭の一部露出、ならびに杭頭にせん断ひび割れあるいは破壊が生じた（図 12.5.4, 写真 12.5.4, 12.5.5）。上部構造および基礎梁の被害は特に見られない。

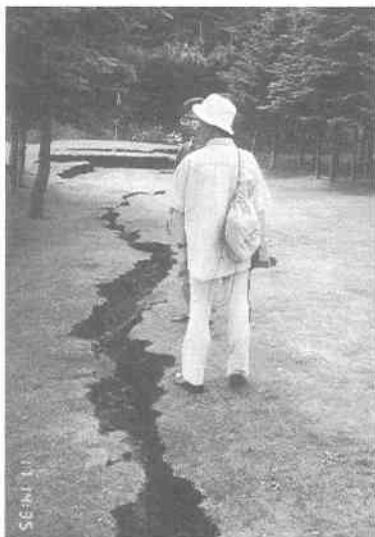
写真 12.5.3 校庭の地割れ (中の沢小)

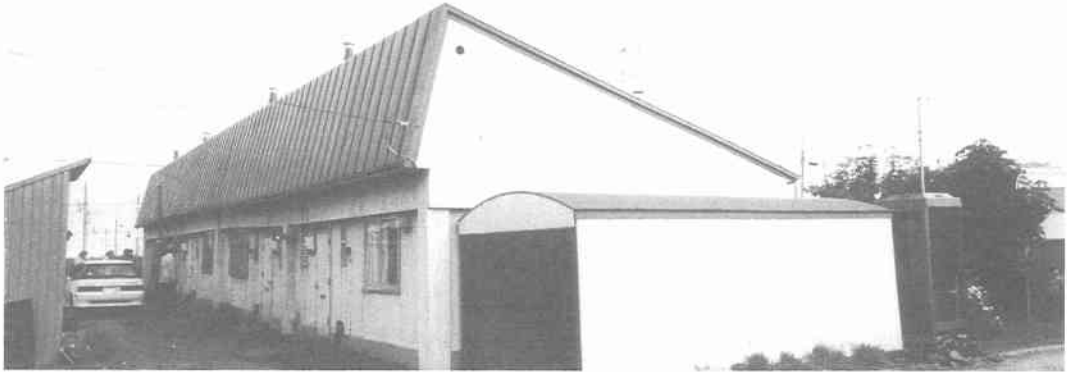
写真 12.5.9 新開町公営住宅団地

昭和40年代に建てられた、RC架構に両面をモルタルで補強したドリゾール壁(サンドイッチ板)またはコンクリートブロック壁を挿入した形式の平屋建て集合住宅約50棟(200世帯)よりなる(写真12.5.9)。主な被害は、地割れあるいは不同沈下などの地盤変状によるものである。不同沈下によりRC架構の一部およびモルタルで補強したドリゾール壁が破壊し大破に近いもの(写真12.5.10)、あるいはコンクリートブロック形式の一部には中破に近いものなどがあり、被害の大きな建物については使用が制限されていた。

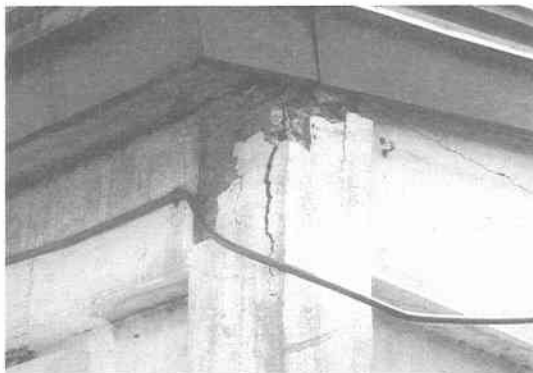
国道 5 号線沿いに建てられた平屋建ての公営団地 3 ブロックである。海側より 6, 8, 7 棟からなり、各棟とも規模は e), f) の場合とほぼ同じである。地震被害の程度は、老朽化の進行が著しい海側よりが最も甚だしく(写真 12.5.12)、山側のブロックについては特に目立った被害は見られなかった。

写真 12.5.12 柱・梁接合部の被害(陣屋町公営住宅団地)

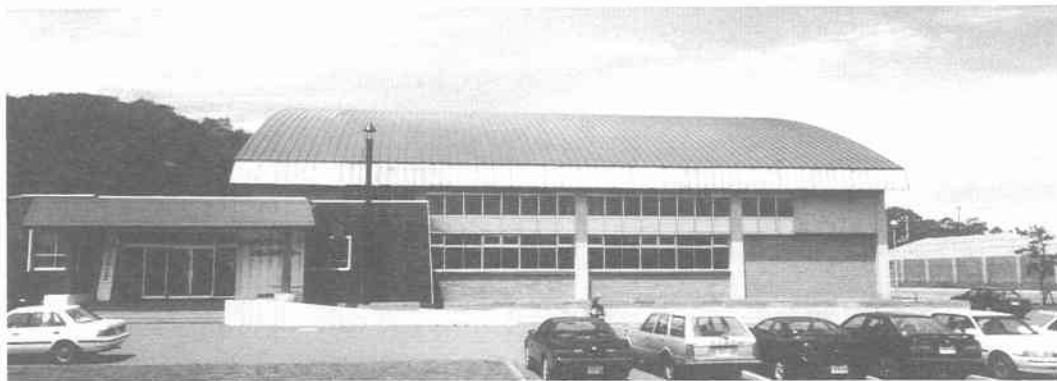
S 造体育館および RC 造平屋建て建物からなるスポーツ施設である。両建物は体育館の西側で一体化されているが、体育館自体の構造は左右対称である(写真 12.5.13)。構造体の被害はないが、東側外壁の窓ガラスが多数破損した(写真 12.5.14)。体育館の西側が剛性の高い RC 造建物に接続されているため、地震時のねじれ振動で東側に過大な変形が生じたものと考えられる。

写真 12.5.13 スポーツセンター全景(体育館自体は左右対称形である)

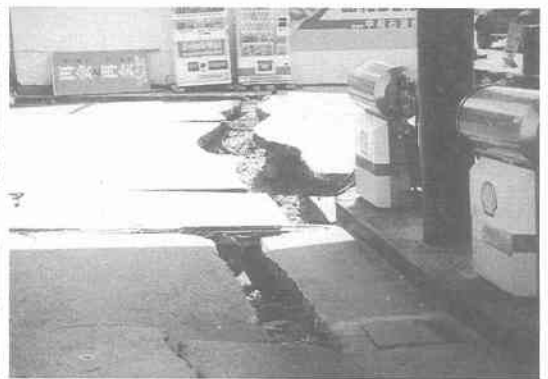
地盤被害に起因するその他の建物被害として、国道 5 号線沿いのガソリンスタンド (図 12.5.1 の⑪、写真 12.5.17) などがある。また、RC 造 2 階建ての町役場 (図 12.5.1 の⑫) は 1968 年十勝沖地震の際にも梁間方向の梁端部にひび割れが生じたが、今回の地震でも同じ部位のひび割れの拡張が確認された。梁間方向は単スパンで柱間が比較的大きく、梁降伏型建物のような振動性状を示したものと思われる。

写真 12.5.17 ガソリンスタンドの被害
