5. 道路・橋梁

5.2 道路・橋梁被害の概要

表 5.2.1 および図 5.2.1 は、主要な被害が発生した道路施設を示したものである。道路施設の被害としては、橋梁被害、舗装のクラック、コーナブロックの破損、崩土等いろいろ生じているが、今回の地震では橋梁の被害が著しかった。

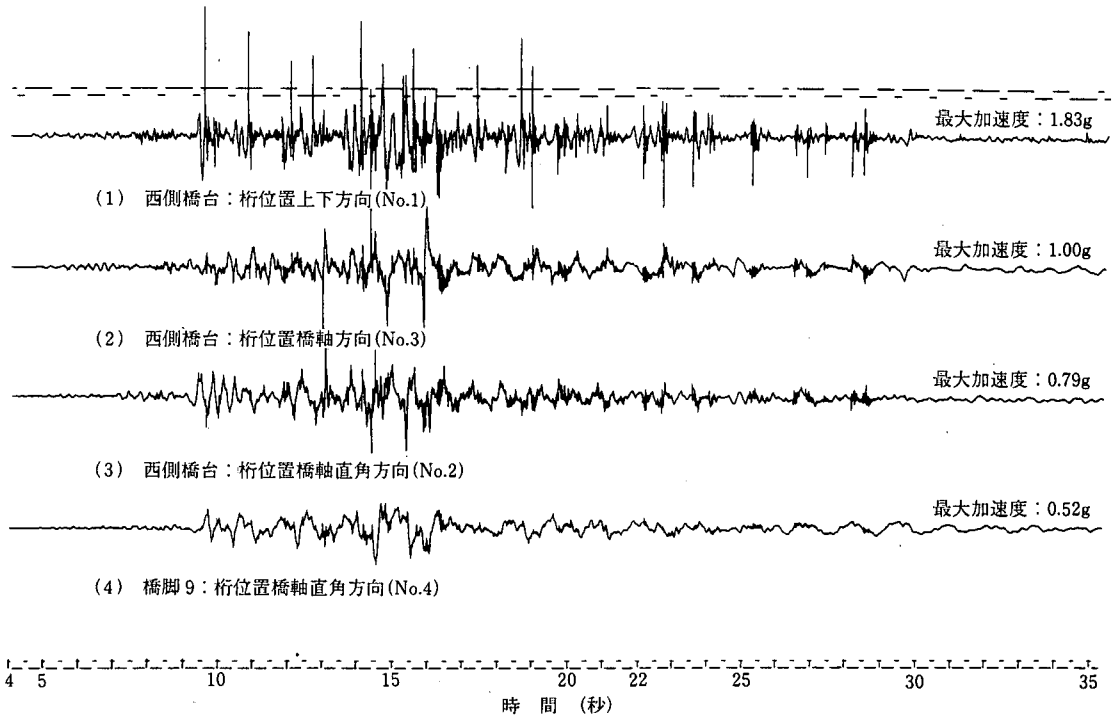
図 5.4.3 I-10/I-405 インターチェンジ橋で得られた強震記録²⁴⁾

図5.4.3は、それぞれ、得られた強震観測波形を示したものである。地震による記録データとしては、西側橋台の3成分、およびP9橋脚の桁上の橋軸直角成分のみ報告されているが、その他については記録は得られなかったようである。橋台近傍の桁の記録を見てみると、3成分の加速度記録のいずれにも衝撃的なスパイク状の波形が見られる。衝撃的なスパイクは、特に上下方向の記録に顕著に見られる。したがって、地震の際には、がたがたと桁と橋台間で衝突が生じるような振動をしたもの

と推定される。ただし、このような衝撃的な振動が生じたにもかかわらず、ヒンジ部においてコンクリートのひび割れ等のわずかな損傷が生じた程度で橋梁にはほとんど損傷は生じていない。なお、このスパイクがなかったとすれば、おおむね 0.5 g 程度の最大加速度が生じたものと推定される。

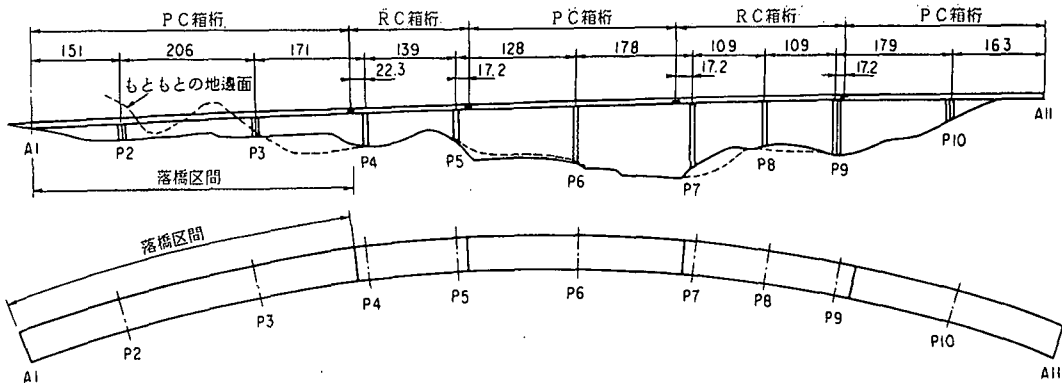
図 5.5.2 サウスコネクターの被害¹⁾

サウスコネクターは、S-14 の南行きから I-5 の南行き（ロサンゼルス方面）へとパスする全長 1582 フィート（482 m）のランプ橋である。本橋は、図 5.5.2 に示すように 10 径間から成り、地震により南側の 3 径間が落橋した。

地震により最も南側の3径間部が落橋した。まず、橋台A1では、写真5.5.1に示すように橋台から欠け落ちて桁が落下した。橋台の縁端距離は約75cmであるが、ここには落橋防止装置は設けられていなかった。橋軸直角方向の過度な桁の移動を押さえるために、桁の両側に設けられているせん断キーの一方が破断した。

P2橋脚は写真5.5.2に示すように完全に破壊した。橋脚頭部は、ほぼ橋軸方向にP3橋脚側に数フィート移動したといわれている。

P3橋脚は写真5.5.3に示すように倒壊せず、桁をパンチングシェアしたような特異な被害を生じた。橋脚には1cm程度のクラックが橋軸面に生じたほかは大きな損傷を生じていない。写真から判断すると、橋脚頭部のキャップビームからずり落ちるようにして桁が落下している。キャップビームと桁を結ぶ鉄筋は非常に少ない。

以上のような橋の特性および被害状況から判断すると、被害のメカニズムは、図 5.5.4 のとおりではないかと推定される。すなわち、地震力が作用して桁が橋軸方向に振動した際に、まず最も高さが低く剛性が高い P2 橋脚に地震力が集中し、せん断破壊を起こしたのではないかと考えられる。耐震設計で考慮されていた設計地震力が小さいために、曲げおよびせん断耐力はともに小さいと想定される。P2 橋脚の残留変位の向きから考えると、P3 橋脚側に大きな変位が生じ、最終的にせん断破壊した可能性が高い。このため、A1 橋台から桁がはずれ、桁が落下した。こうなると、カンチレバー状

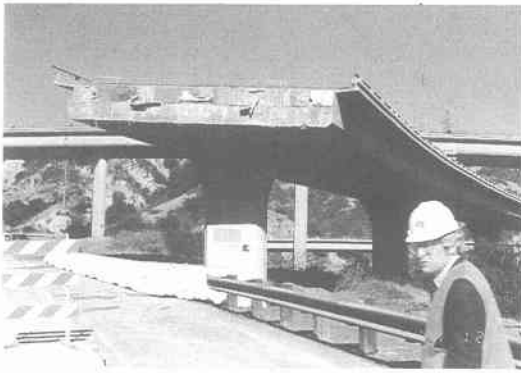
写真5.5.4は、P3橋脚とP4橋脚間のヒンジ部を示したものである。ヒンジ部はせん断キーと4本の桁間連結ケーブルが設けられている。せん断キーは損傷しなかったが、桁間連結ケーブルは、いずれも写真5.5.5に示すように破断した。

写真 5.5.4 ヒンジ2 (ヒンジ部には全体に著しい被害は認められない. せん断キーにも被害は認められない) (P2~P3 橋脚間) ²⁾

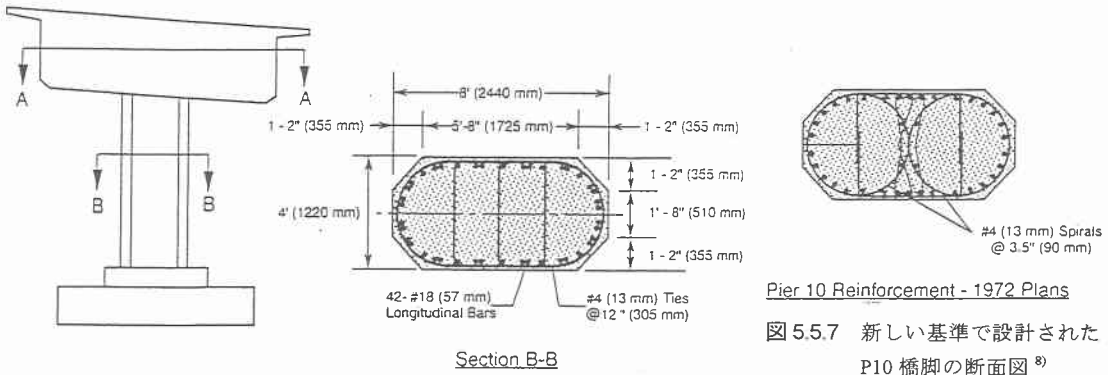
図 5.5.6 崩壊した P2 橋脚の断面図⁸⁾

地震により P2 橋脚が破壊し、A1 橋脚から P3 橋脚までの 2 径間が落橋した。写真 5.5.6 および写真 5.5.7 は、落橋した区間の状況を示したものである。写真 5.5.8 に示すように、A1 橋台にはせん断キーが設けられていたが、損傷は確認されなかった。これは、橋梁の振動が橋軸方向に発生したことを示すものである。

脚よりも相対的に剛性が高くなり、橋桁に水平地震力が作用すると P2 橋脚に地震力が集中しやすくなる。さらに、もともと小さい地震力で設計されていたことが重なって P2 橋脚がせん断破壊したものと推定される。この P2 橋脚の破壊に伴って、P3 橋脚上の桁の負の曲げモーメントが増大し、RC 箱桁が折損し、崩落したものと考えられる。P4 橋脚付近のヒンジ部には、写真 5.5.6 に示すように桁が大きく振動した痕跡が確認される。ここでは、桁間連結ケーブルが有効に機能したために、かろうじて落橋を免れることができた。

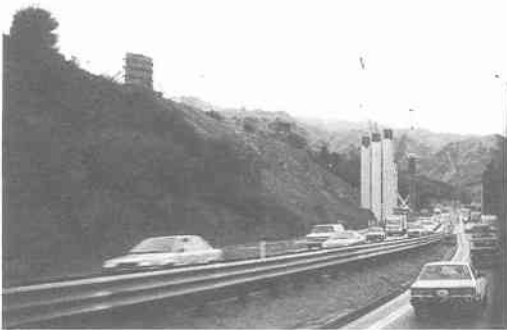
写真 5.5.12 ガビン・キャニオン橋の復旧工事の状況（旧道からみた南側の橋脚、橋台の復旧工事の状況。新設橋脚の柱数は3本となっていた。旧道はI-5の迂回路のため交通量が多かった）¹⁾

新しい橋梁は3径間連続PC箱桁で、斜角も66度から45度と小さくなっている。また、支間長が長くなったため、橋脚の柱数は3本となっている。新しい橋脚は2.1m×2.1mの正8角形で、橋脚の主鉄筋は直径43mm（#14）で、帯鉄筋は直径25mm（#8）が12.5cm間隔で配置されている。

復旧工事は1月29日に130日の工期で契約された。3月上旬には、写真5.5.13～写真5.5.15に示すようにすでに新しい橋梁の橋脚を建設し始めており、橋梁部は予定工期よりも33日間早い5月5日に完成した。前後の工事の関係で、南行きは平成6年5月17日に、また北行きは平成6年5月18日に供用開始した。

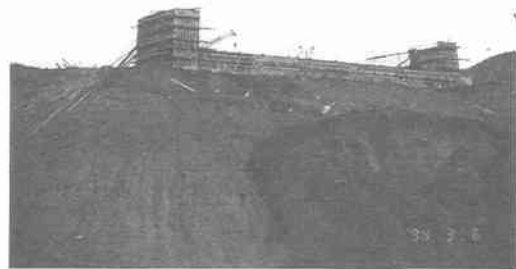
写真 5.5.13 ガビン・キャニオン橋の復旧工事の状況（橋台の構築には木製の型枠が使用されていた）¹⁾

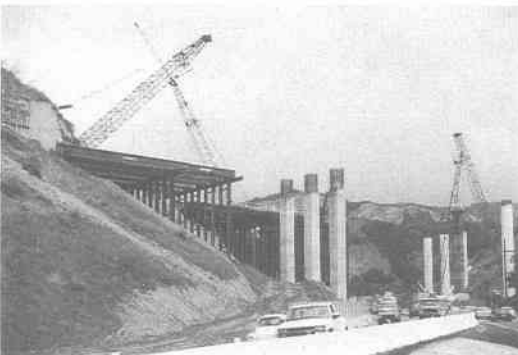
写真 5.5.14 ガビン・キャニオン橋の復旧工事の状況（旧道からみた北側の橋脚、橋台の復旧工事の状況。8角形のRC橋脚の構築には鋼製の型枠が使用されていた）¹⁾

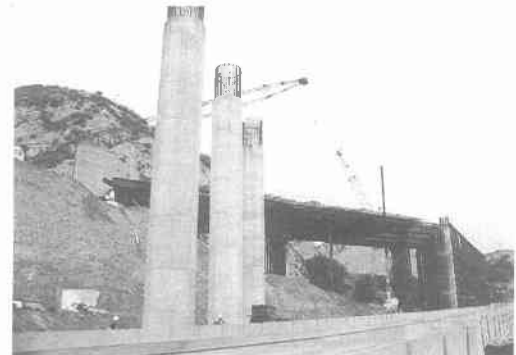
写真 5.5.15 ガビン・キャニオン橋の復旧工事の状況（新設橋脚の工事が完了し、上部のPC桁工事の支保工の組立てが行われていた）¹⁾

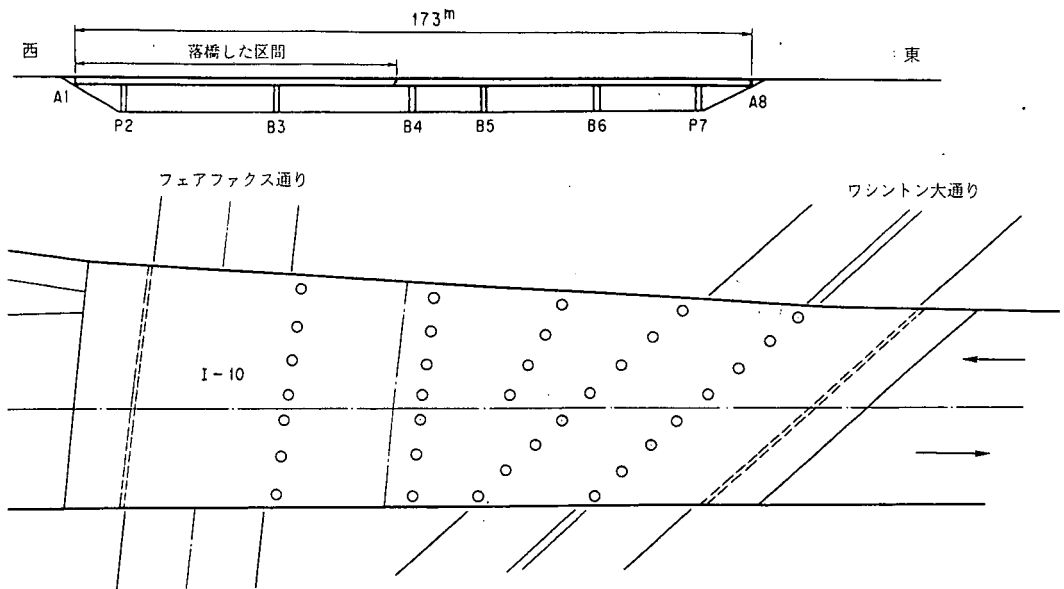
図 5.5.11 I-10 フェアファックス/ワシントン地区の高架橋の一般図（圧壊した橋脚は P3、せん断ひび割れを生じた橋脚は P4 である）¹⁾

地震により、最初に2径間部の橋脚(P3橋脚)頭部において圧壊が生じ、そのため上部工が橋脚位置において約3m下がった(1.5mという説もある)。東行き車線の上部工は、落橋防止ケーブルが切れて落橋に近い状態となったが、西行き車線の上部工は、写真5.5.16に示すように支間中央付近で桁が折れたものの掛け違い部ははずれず、落橋防止ケーブルでかろうじて落橋を免れた。この橋桁の沈下のため、橋台(A1)の支承が約1.5m浮き上がった。

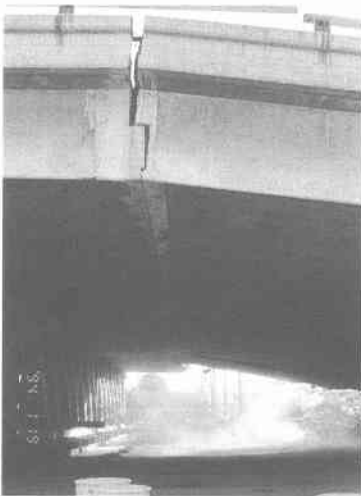
写真 5.5.16 桁掛け違い部の状況 (P3橋脚とP4橋脚との間の掛け違い部には、桁間連結ケーブルが設置されていたため、桁が完全に落下するのを防ぐことができた)²⁾

写真5.5.16には、I-10フェアファックス/ワシントン地区の高架橋のヒンジ部を示した。本橋では、橋脚の圧壊により桁が沈下するという損傷を生じたが、桁間連結ケーブルが有効に機能したために桁は完全には落下しなかった。

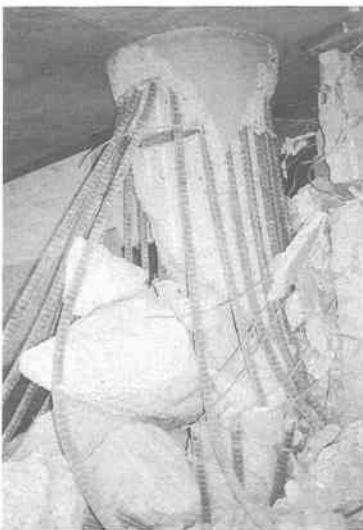
写真 5.5.21 P3 橋脚の被害状況²⁾

写真 5.5.20 は、ラシェネガ大通り側から見た P3 橋脚の被害状況を示したものである。6 本の脚柱のうち、南側 2 本の脚柱が大きく破壊し、東行きの橋梁（写真の右側）が 2 m 程度沈下して下にあった倉庫のコンクリートブロック壁に支えられ、かろうじて完全な落橋を免れている。写真 5.5.21 は破壊した橋脚の一つを示したものである。主鉄筋としては直径 39 mm の鉄筋が用いられていたのに対し、帯鉄筋としては直径 13 mm の鉄筋が 30 cm ピッチとごくわずかしき配置されていなかった。1971 年以前の基準で設計された橋脚は、コンクリート断面に対して主鉄筋比が高く、帯鉄筋はごくわずかしき配置されていない。このような橋脚は、せん断力に対して主鉄筋の変形を拘束できないため、極めて脆性的な破壊に至りやすい。すなわち、本橋における崩壊は、地盤条件が悪かったことや斜橋であったことなども複雑に影響していると思われるが、本質的には帯鉄筋が少なかったことから脚柱頭部での曲げ破壊がせん断破壊に移行して主鉄筋が座屈し、桁の重量を支持できなくなったことに起因すると考えられる。

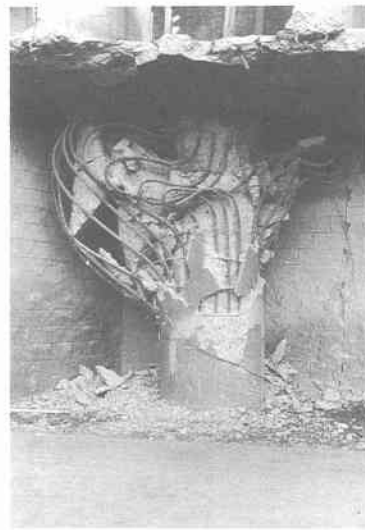
写真 5.5.22 P6 橋脚の被害状況²⁾

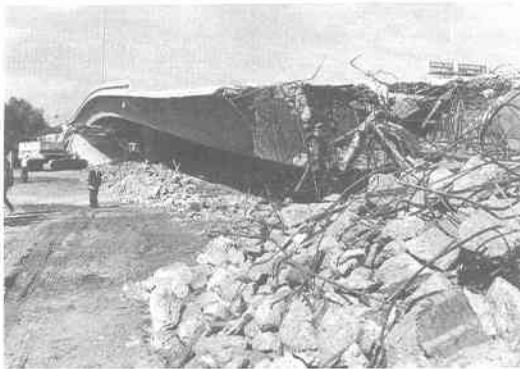
東行きの 4 径間連続橋のうち、写真 5.5.24 に示すように 2 径間部分が落橋し、他の箇所も橋脚に大被害を生じた。写真 5.5.25 は、RP2-1 橋脚の被害を示したものである。フレアの付け根で生じた損傷が進展して破壊に至っていることがわかる。写真 5.5.26 および写真 5.5.27 は、それぞれ RP3-1 および RP3-2 橋脚の被害を示したものである。これらもフレアの付け根で生じた被害が進展して崩壊に

写真 5.5.24 落橋した東行き2径間部分²⁾

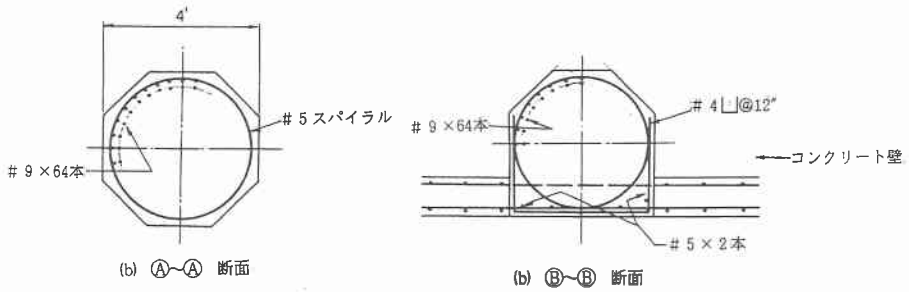
図 5.5.21 P3 橋脚の断面および配筋¹⁾

1.2 m の範囲では 7.6 cm 間隔で、また、中間部では 30.5 cm 間隔で配置されている。このようにスパイラル筋の間隔が変化しているのは、橋脚の有効幅分だけ、橋脚頭部と基部を拘束しようとしたためと考えられる。また、P3 橋脚の前面にはクリークのコンクリート壁が設けられており、図 5.5.21 に示すように、ほぼ地表面位置で橋脚と接続されている。このため、P3 橋脚はコンクリート壁がない P2 橋脚に比較して、地表面位置で橋軸直角方向の大きな拘束を有することになる。

P3 橋脚の被害状況を示すと、写真 5.5.34 および写真 5.5.35 のとおりである。P3 橋脚のすべての脚柱では、コンクリート壁の直上部で主鉄筋が外側に大きく座屈するとともに、コアコンクリートが破砕した。スパイラル筋の損傷を示すと写真 5.5.36 のとおりである。この位置におけるスパイラル筋の間隔は 30.5 cm であり、主鉄筋の座屈に伴う引張力を受けて破断した。スパイラル筋による拘束を失ったコアコンクリートの破砕によって橋脚としての横方向の抵抗力は失われたが、マルチカラム橋であることから落橋は免れることができた。このようにコンクリート壁の直上部で被害が生じたのは、この位置で橋脚の剛性が大きく変化しており、地震時断面力が集中したためと考えられる。

本橋における被害状況は、以上のとおりである。被害はいずれも橋脚剛性の変化する位置やスパイラル筋による拘束効果が減少する位置など、構造上の弱点部に集中して生じた点が特徴である。また、本橋が被害を受けた基本的な原因としては、橋脚断面が小さく、スパイラル筋の間隔が大きかったことが挙げられる。地震を受けた本橋は、まず P3 橋脚がコンクリート壁直上でせん断破壊し、これによって増大した地震の影響により P2 橋脚にも損傷が波及したものと推定される。

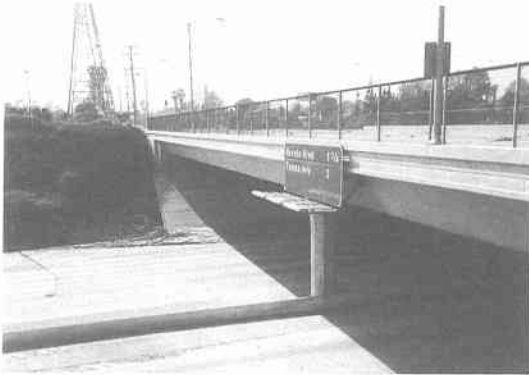
写真 5.5.40 S-118 バルボア橋

地震による被害は、南側の A1 橋台および P2 橋脚に集中した。橋梁の添架物であった水道管が橋梁の橋軸方向振動により破断し、橋台の両サイドの土砂を洗い流すとともに、P2 橋脚の基礎杭を露出させた。橋台周辺の土砂は基礎の約 1/3 の高さまで洗い流された。これに伴い、写真 5.5.41 および写

また、橋軸方向振動により南側橋台側壁にせん断ひび割れが見られ、P2 橋脚の杭上部の壁コンクリートには欠け落ちが見られた。ただし、露出したコンクリート杭には損傷は生じなかった。

このように本橋では、橋梁の橋軸方向の振動に伴って添架物の損傷が生じ、これが原因となって橋梁本体にも損傷を及ぼしたものである。わが国の道路橋においても添架物が設置される場合が多く、このような点に注意を要する。

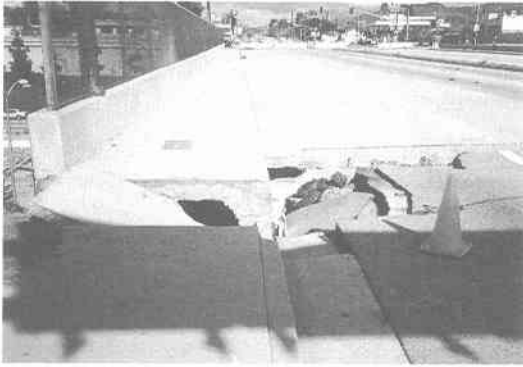
写真 5.5.42 南側 A1 橋台西側の土砂流出による歩道部の陥没

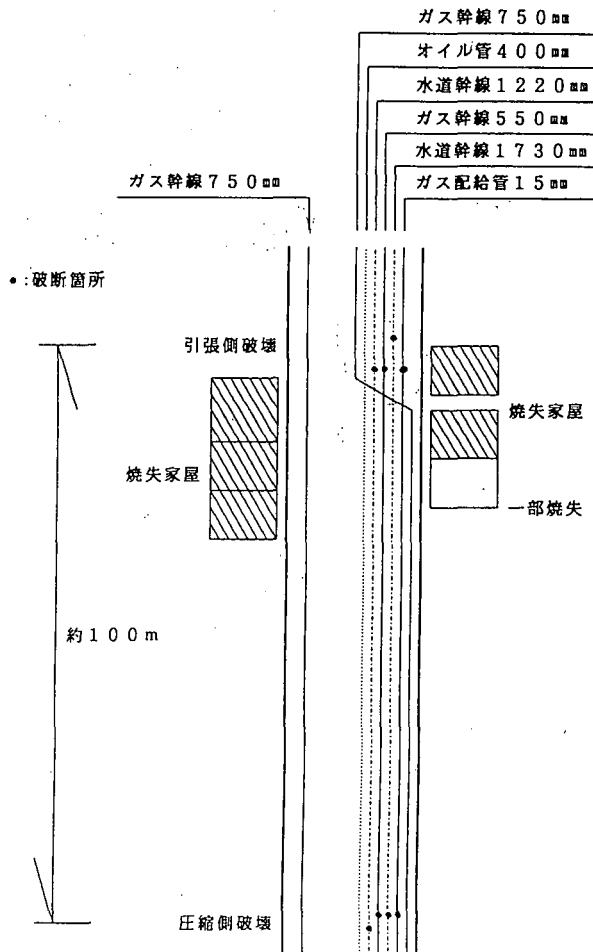
道路には種々のライフラインが埋設されているが、今回の地震では、バルボア大通りにおいてガス管・水道管が破断し、道路および人家に大きな被害を生じた。バルボア大通りの該当地区では、図 5.5.23 に示すように、ガス輸送幹線が3本、配給管が1本、水道幹線が2本、石油パイプラインが1本と多くのライフラインが埋設されていた。このうち、ガス輸送幹線1本と配給管、水道幹線2本が破断し、道路面に水が溢れだした。さらに、漏洩したガスに自動車のイグニッションスパークが着火し、写真 5.5.50 に示すように隣接する家屋5件が焼失したほか、写真 5.5.51 に示すように電柱や街路樹等にも延焼した。埋設管の損傷は、地盤が道路走行方向に大きく移動したことが原因で、写真 5.5.52 および写真 5.5.53 に示すように道路面の引張クラックや圧縮による損傷が見られた箇所であった。

図 5.5.23 バルボア大通りにおける地下埋設管¹⁾

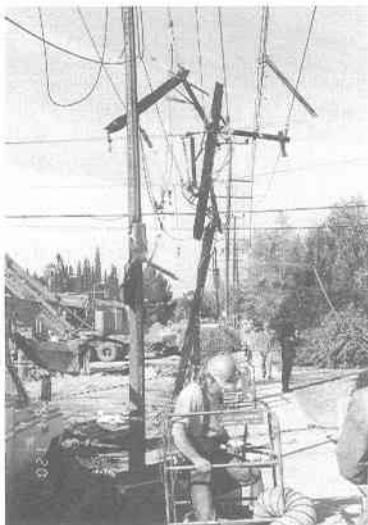
写真 5.5.51 延焼した電柱²⁾

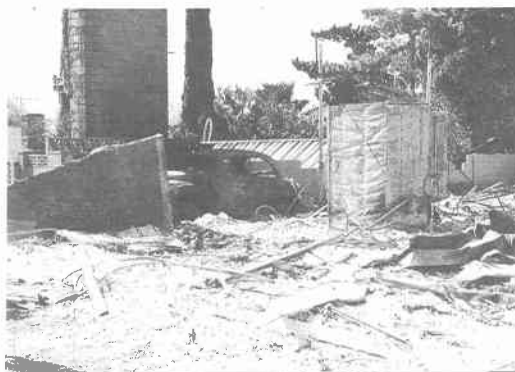
写真 5.5.50 焼失した家屋²⁾

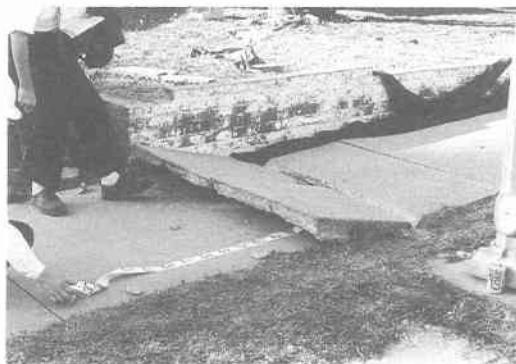
写真 5.5.53 歩道コンクリートブロックの座屈変形
(バルボア大通り)²⁾

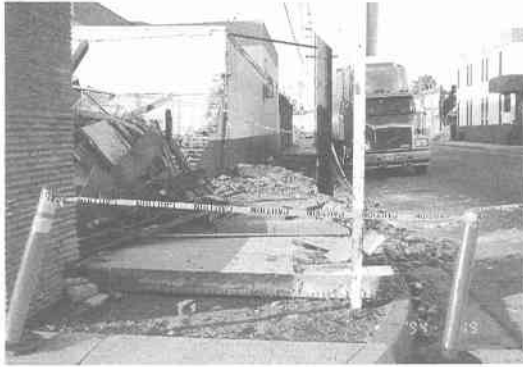
震源に近いノースリッジ地区では、ブロック塀、特に無筋のブロック塀が転倒、倒壊し、歩道側に倒れ込む被害が多数見られた。写真 5.5.55 および写真 5.5.56 は、地震により倒壊したブロック塀を示

写真 5.5.55 沿道ブロックの歩道側への倒壊²⁾
