6. 港湾・空港

6.2 ロサンゼルス港 (Los Angeles Port) の被害

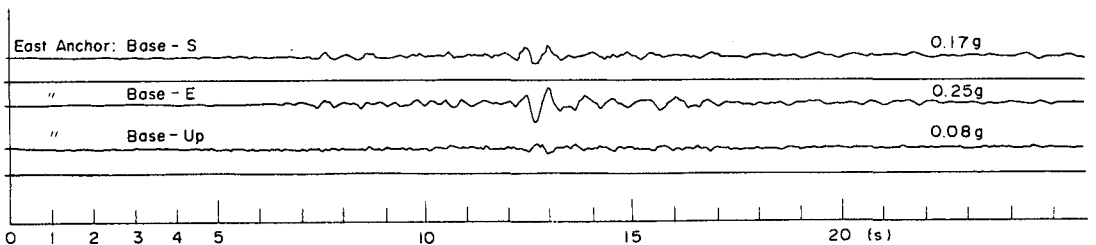
図6.3 ロサンゼルス港における強震記録 (CDMGによる)

ノースリッジ地震においては、同図に示す APL (American President Line) 埠頭において軽微な被害が発生した。地震加速度記録は同埠頭の約 1 km 南に位置するヴィンセントトーマス橋 (Vincent Thomas bridge) において記録されている。同吊橋の東岸のアンカーにおける加速度は図 6.3 に示すとおりであり、その最大値は南北、東西、上下それぞれ 0.17, 0.25 および 0.08 g となっている¹⁾。

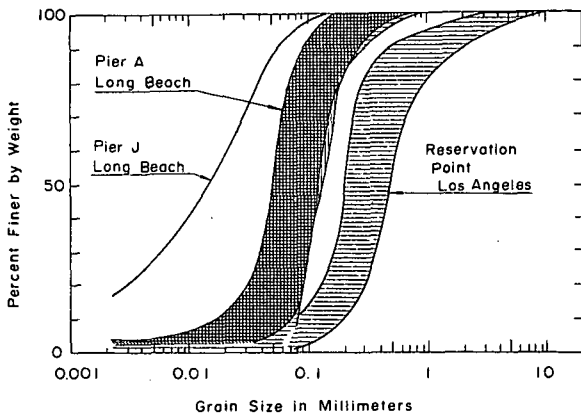
図 6.5 ロサンジェルス港・ロングビーチ港の土の粒度

被害を受けた APL 埠頭の平面図を図 6.4 に示す。同図に示す旧海岸線より前面は、埋立により造成されたもので、この部分で液状化の発生が見られた。その結果、B126 (New) 岸壁の背後で直径 30 m 程度の範囲にわたり噴砂が舗装面上に堆積した。ロサンジェルス港の埋立に用いられている土の粒度を図 6.5 に、また、その液状化抵抗を図 6.6 に示す¹⁾。

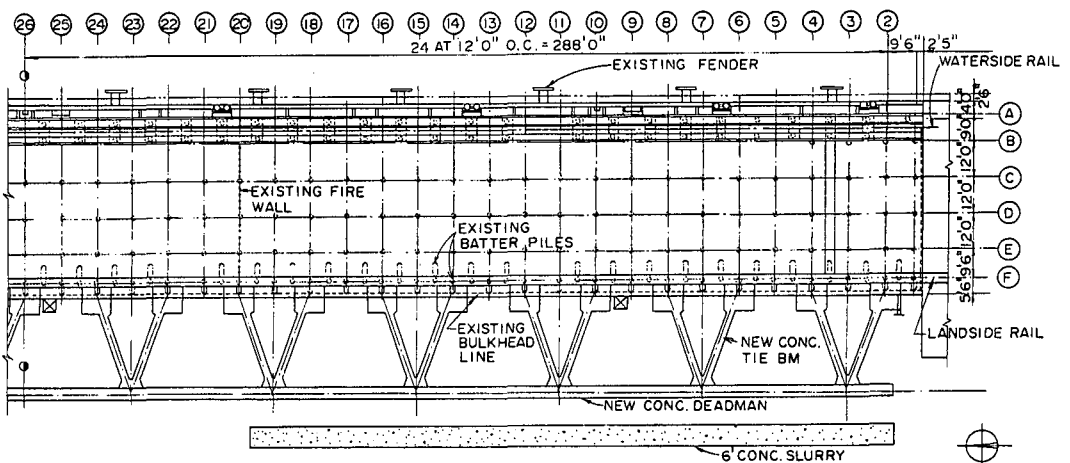
図 6.8 ロサンジェルス港 B126 (Old) 岸壁の平面図

APL埠頭のB126 (Old) 部分の岸壁は、図 6.7 に示すように原地盤に腹付けする形でマウンドを形成し、その前面に斜杭と直杭の組み合わせによる横棧橋を張り出すタイプとなっている。杭としては、正八角形断面、46 cm (18 inch) のプレストレストコンクリートが用いられている。この構造は、ロサンジェルス港で1960年代に建設された多くの岸壁に共通している。なお、B126 (Old) 部分については、これに続くB126 (New) およびB121部分が1982年に建設された際に、その耐震性の再評価が行われ、同図および図 6.8 に示すようなデッドマンアンカーを用いた補強が1987年になされている。

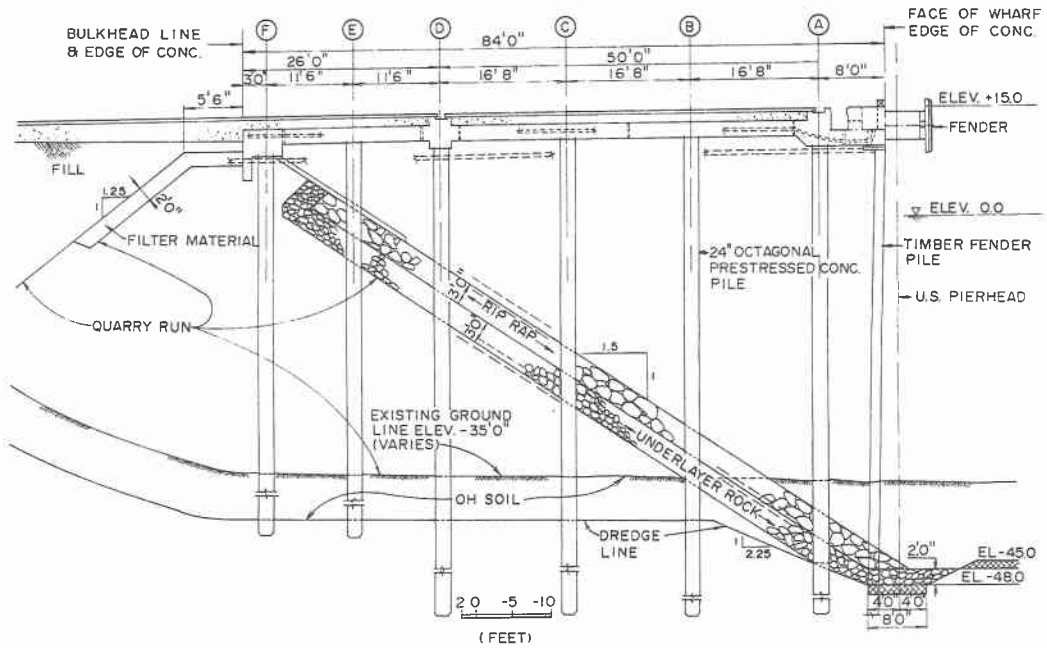
図 6.9 ロサンジェルス港 B126 (New) および B121 岸壁の断面図

B121 および B126 (New) の部分の岸壁の構造は、図 6.9 に示すように大断面の捨石堤の前面に直杭式の横棧橋を張り出すタイプとなっている。直杭には、正八角形断面、直径 61 cm (24 inch) のプレストレストコンクリートが用いられている。この構造は、ロサンジェルス港で1980年代に建設された多くの岸壁に共通しており、既往の地震被災事例で斜杭の被害が著しかったことから、それまでの斜杭を用いる設計を見直して、直杭のみの設計としている。

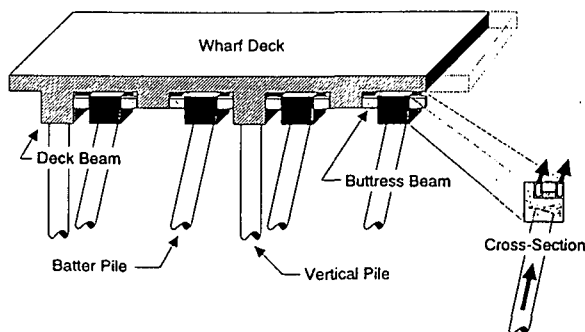
図 6.12 ロングビーチ港 J 岸壁の構造ヒューズの概念図

さきに述べたとおり、ロサンジェルス港では、既往の地震被災事例を踏まえて、斜杭を廃し、直杭棧橋としての構造を積極的に採用する方針に転換されているのに対して、ロングビーチ港では、地盤と杭の相互作用などの検討²⁾に基づき、斜杭の働きを積極的に評価しようとする設計を行っており、両港における設計方針の対照が興味深い。もちろん、ロングビーチ港による検討においても、斜杭に著しい応力集中が発生することは認められているが、この問題に対処するために、構造的ヒューズ (Structural Fuse) とよばれるからくりを設けて、レベル 2 (崩壊防止) の地震における靱性を高める方策を施している。ここに、構造ヒューズとは、図 6.12 に示すとおり、斜杭上部を直接棧橋の床板に結合する代わりに、鉄骨部材を介して結合したものである。これにより、鉄骨部材の降伏強度を越えるような大きな外力が斜杭頭部に作用した場合には、鉄骨部材のねじれによる大きな変形吸収能力が発揮される構造となっている。なお、ロングビーチ港における想定地震としては、1933 年のロングビーチ地震の震源に相当するニューポート・イングルウッド断層 (Newport-Inglewood Fault) 沿いのマグニチュード 7.0 クラスの地震、およびサンアンドレアス断層 (San Andreas Fault) 沿いのマグニチュード 8.0 クラスの地震である。

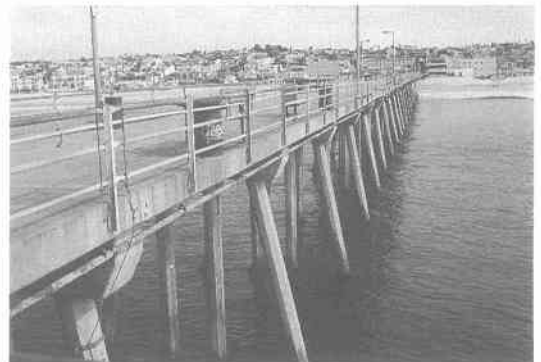
写真 6.5 ハーモサビーチの突堤式栈橋

レドンドビーチから2 km 程度北に位置するハーモサビーチ (Hermosa Beach) には、写真 6.5 に示すように海岸から沖合いに向かって建設された長さ約 500 m 程度の突堤式の栈橋があるが、これには被害が発生していない。同栈橋は、直杭と斜杭で支持される構造であり、杭はプレストレストコンクリート製のものと見られる。

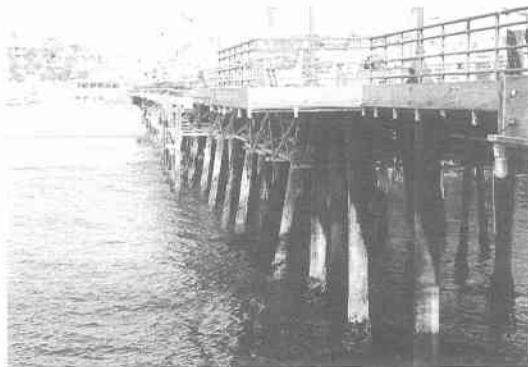
震源から南へ約 20 km に位置するサンタモニカビーチでは、図 6.1 に示すように 0.93 g もの最大加速度が記録されているが、写真 6.6 に示すように海岸から沖合いに向かって建設された長さ約 500 m 程度の突堤式の栈橋には被害が発生していない。同栈橋は、直杭および斜杭により支持された構造のものであり、杭は主にプレストレストコンクリート製のものと見られる。なお、この栈橋の陸側取付け付近の駐車場においては液状化が発生し、被害を受けた。この被害については、第 4 章において記述している。

写真 6.6 サンタモニカビーチの突堤式栈橋

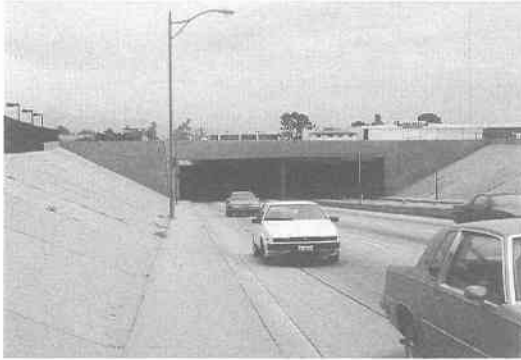
先に触れたとおり、ロサンジェルス近郊には、ロサンジェルス国際空港 (Los Angeles International Airport) をはじめとして、バンナイズ空港 (Van Nuys Airport)、バーバンク空港 (Burbank Airport) の 3 つの空港がある。このうち、バンナイズ空港は、今回の地震の震源域内に位置しており、著しい地震動を受けたものと思われるが、管制塔のガラスが一枚割れたこと、また、空港関連建築物内部の非構造施設に被害が発生したにとどまり、空港滑走路などの空港土木施設には被害がなかった。なお、同空港の中央部は、滑走路の下をくぐる形で、写真 6.7 に示すようなトンネルが設けられている。トンネルの内部は写真 6.8 に示すようにタイル貼りの仕上げとなっているが、クラック一つ発生していない状況であった。なお、さきに触れた空港関連建築物内部の非構造施設の被害金額は 100 万ドルに

写真 6.7 バンナイズ空港滑走路の下を走るトンネルの外景

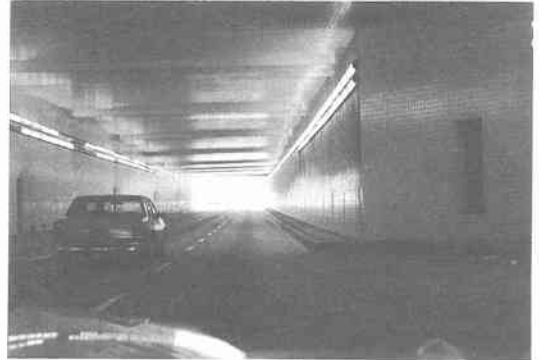
写真 6.8 バンナイズ空港滑走路の下を走るトンネルの内景

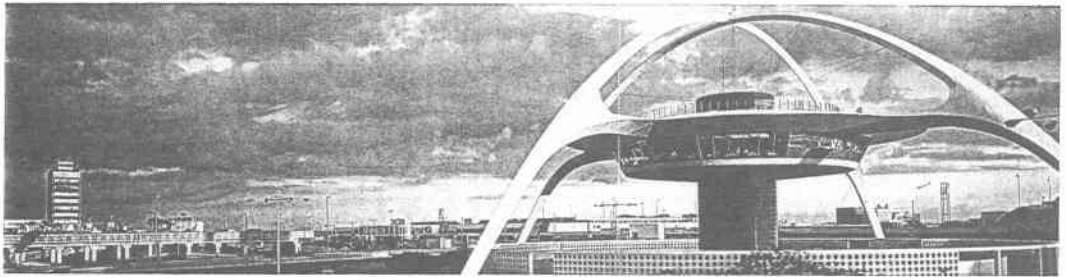
写真 6.9 ロサンジェルス空港のモニュメント状の建造物

ロサンジェルス空港には、空港関連施設として、写真 6.9 に示すようなモニュメント状の構造物や種々のパーキング用の建造物があるが、1989 年ロマプリエタ地震（Loma Prieta earthquake）後に空港関連施設の耐震性を一斉チェックした結果、パーキング用のビルのうちのひとつ（Parking 6）が耐震性
