## 7. ダム

### 7.1 概説

1994年1月17日に発生した米国ノースリッジ (Northridge) 地震 (M 6.7) の震源付近のベンチュラ郡 (Ventura County) とロサンゼルス郡 (Los Angeles County) には、117のダムがある。内訳は、アースダムとロックフィルダムが88、コンクリートダムが29である。そのうち震央地点から25マイル以内には、約65のダムが存在する。

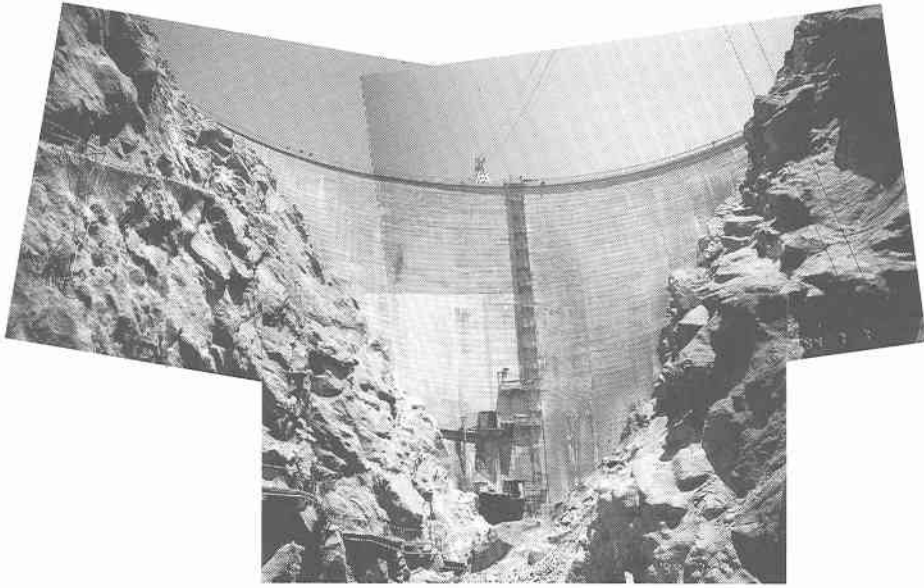
写真 7.3.1 パコイダムの下流面 ((株)建設技術研究所 荒川昭治氏より提供)

パコイマダムはカリフォルニア, サンフェルナンドの北約 8 km のサンガブリエル山 (San Gabriel Mountain), パコイマ峡谷に位置する。当ダムは, 堤高 113 m, 堤頂長 195 m の変半径コンクリートアーチダムである (写真 7.3.1)。パコイマダムの平面図を図 7.3.2 に, 断面図を図 7.3.3 に示す。完成した 1929 年当時には, 米国で 1 番高いコンクリートアーチダムであった。現在, ロサンゼルス郡公共事業局治水地区組合 (Los Angeles County, Department of Public Works, Flood Control District) により, 所有・管理されている。ダムの目的は, ロサンゼルス郡の洪水調節と, 地下水資源の保全である。ダムは, サンガブリエル山の変質片麻岩層のきり立った峡谷に位置し, ダムサイトの岩質は片麻状の石英閃緑岩である<sup>9)</sup>。

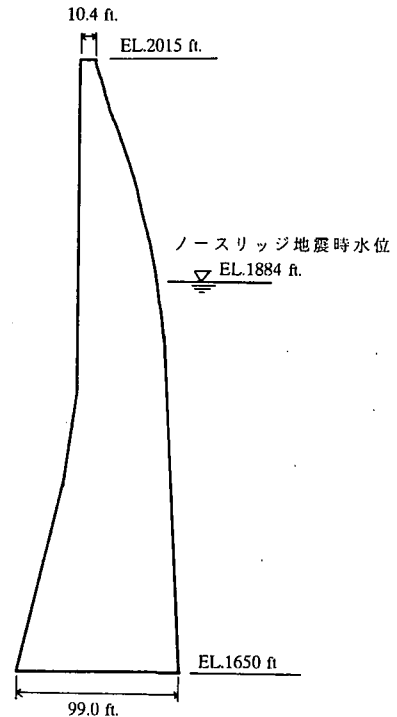
図 7.3.3 パコイマダムの断面図

サンフェルナンド地震後、左岸アバットメントの安定性については、図解法および岩盤力学的手法により検討が行われた。ダムの構造安定性については、荷重分割法の完全調整計算および3次元有限要素法による、静的、動的応答解析が行われた。これらの解析には3つの最大可能地震(Maximum Credible Earthquake)に対する地震動が入力された。最大可能地震としては、①パコイマダムから約20マイルに位置するサンアンドレアス断層(San Andreas Fault)で発生するリヒターマグニチュード

8 以上の大規模な地震、②サンフェルナンド地震を引き起こしたシエラマドレ断層系 (Sierra Madre Fault system) 内でダムから 10~15 マイルで発生するサンフェルナンド地震と同規模 (M 6.5) の地震、③サンフェルナンド地震と同震央で同規模の地震の 3 地震が設定された。3 つの最大可能地震による地震動の最大地盤加速度と継続時間はそれぞれ 0.33 g, 0.32 g, 0.83 g および 40 秒, 15 秒, 15 秒である。また、解析における設定貯水位は、最大可能地震①②に対しては満水 (EL.2 015 フィート)、③に対しては EL.1 870 フィートである。解析の結果、最大可能地震②に対してダム天端付近の一部で静的応力を考慮した応答圧縮応力が許容動的応力 (静的終局強度の 70% である 2 520 psi (約 183 kg/cm<sup>2</sup>)) を一瞬超過した程度であり、地震時安定性は問題ないことが確認された<sup>11)</sup>。また、サンフェルナンド地震後、パコイマダムでは最高水位が低く設定し直された。

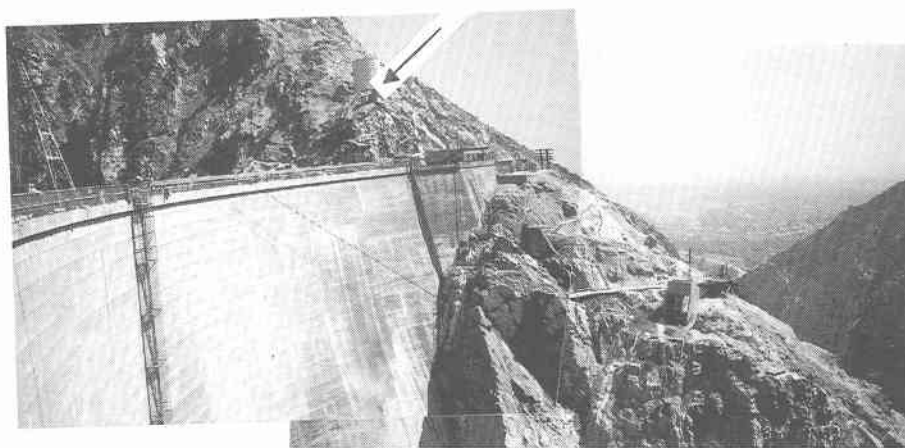
写真 7.3.2 パコイマダムの左岸アバットメントとスラストブロック (矢印の小屋内に地震計が設置されている)  
(株)建設技術研究所 荒川昭治氏より提供)

パコイマダムは、今回のノースリッジ地震の震央からの距離が 11.4 マイルと近距離に位置している。ダム堤体およびダムサイトには、11 個の地震計が設置されており、21 成分の加速度時刻歴が記録された。そのうち、左岸アバットメント上部の地震計は左岸アバットメントのやせ尾根部に建てられた小屋に設置されている (写真 7.3.2)。この地震計では 1971 年サンフェルナンド地震時に、水平最大加速度 1.25 g, 鉛直最大加速度 0.7 g を記録した。今回の地震では、補正值でそれぞれ 1.59 g, および 1.23 g とサンフェルナンド地震をしのぐ加速度値を記録した。その加速度波形を図 7.3.4 に示す。

ノースリッジ地震によりパコイマダムはサンフェルナンド地震時と同様に、左岸アバットメントと、左岸スラストブロックに大きな変状を生じた。左岸アバットメント部は、モルタル吹付でカバーされているが、写真 7.3.3 に示すように、地震により亀裂が生じた。また、左岸アバットメントに設置されている、天端へ向かう歩道やトラムの軌道にも被害が生じた。左岸アバットメントは、地表より約 20 m の深さにある弱部に沿って岩塊が南西方向に移動し、その変位量は最大で水平方向に 19.3 インチ、鉛直方向に 14.1 インチ沈下した。そのため、サンフェルナンド地震後の補修の際にアバットメントに打ち込んだポスト・テンション方式のロックアンカーが引き伸ばされた。特に、図 7.3.5 に示したすべり岩塊の中央に位置する No.17 アンカーと、スラストブロックに近い No.35 アンカーでは、終局強度に対する引張応力値の比率は、地震前の 1992 年 10 月 8 日には、それぞれ 61%, 71% で

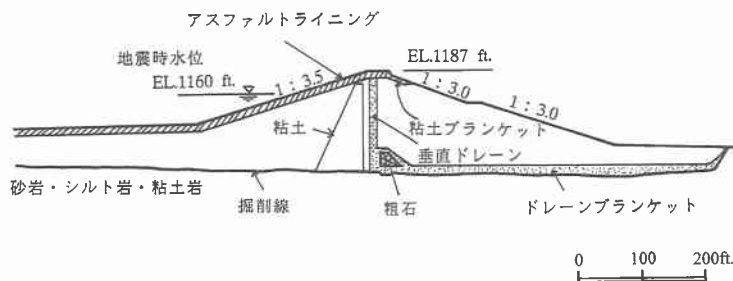
図 7.3.8 ロサンゼルス貯水池本ダムの断面図 (文献 7) をもとに作成)

ロサンゼルス貯水池は、1971年サンフェルナンド地震により大被害を受けた水締めダムであるサンフェルナンド上ダムおよび下ダムの代替として、ロサンゼルス市に水を供給する目的で、バンノーマンコンプレックスの一部として、その2ダムの上に建設され、1977年に完成した。堤体は、南側に位置する本ダム（堤高 130 フィート）と、北側に位置する北部副ダム（堤高 80 フィート）よりなる。両堤体とも岩盤上に転圧工法により築堤されている。ダム型式は、図 7.3.8 に示すようにゾーン型フィルダムであり、中心軸の上流側には転圧された粘土コアがあり、その下流にドレーンが設置されている。上流法面と天端はアスファルトで覆工されている。当ダムの建設は、サンフェルナンド地震が契機となっていることもあり、カリフォルニア大学バークレー校 (University of California at Berkeley) の H. B. Seed 教授の指導のもとに土質試験と動的解析を伴った耐震設計が行われた。設計地震としてサンアンドレアス断層を震源とするマグニチュード 8 以上の地震、およびダム近傍の断層を震源とするマグニチュード 7.5~7.75 の地震を最大可能地震として考え、それぞれ最大加速度 0.5 g、継続時間 80 秒、および最大加速度 1.15 g、継続時間 40 秒の設計地震動を動的解析に入力した。また、両設計地震に対する堤体の固有周期はそれぞれ 1.84 秒、2.82 秒で解析された。堤体材料の材料強度定数は、粘土コアでは粘着力  $C=360$  psf (pounds/feet<sup>2</sup>)、内部摩擦角  $\phi=26^\circ$ 、および混合シルト質砂では  $C=350$  psf、 $\phi=39^\circ$  である。解析結果は両設計地震に対しても、ひずみは 5%以内となり、耐震性が照査された<sup>15)</sup>。

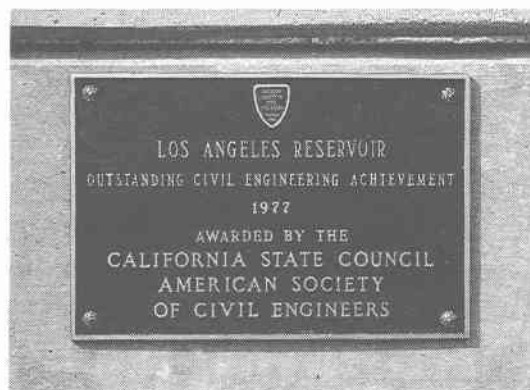
写真 7.3.13 ロサンゼルス貯水池の表彰銘板 ((株)飛島建設 沼田淳紀氏より提供)

取水塔連絡橋脇の銘板 (写真 7.3.13) によれば当ダムは 1977年に米国土木学会カリフォルニア支部から“OUTSTANDING CIVIL ENGINEERING ACHIEVEMENT”として表彰されている。
