4. 水際線構造物の被害・メカニズム分析及び復旧・復興

4. 1 河川構造物

4.1.1 河川堤防の被害状況・分布

4.2 港湾構造物

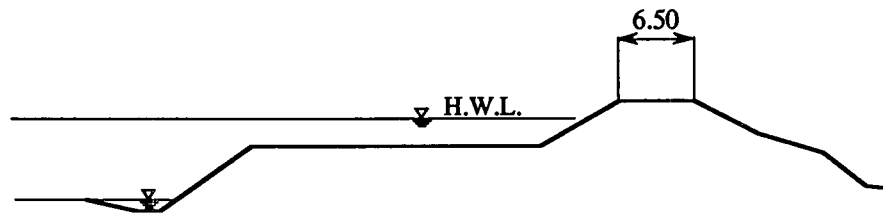
図-4.1.11 武庫川上流部標準断面図

上流部の標準的断面を図-4.1.11 に示す。河口部の被害は特に右岸側が大きく、延長約 0.9km にわたって、堤体・堤内の亀裂・開口や噴砂を始め、護岸や周辺の沈下等が認められた。しかし、対岸の左岸側では右岸側に見られるような顕著な被害は認められなかった。

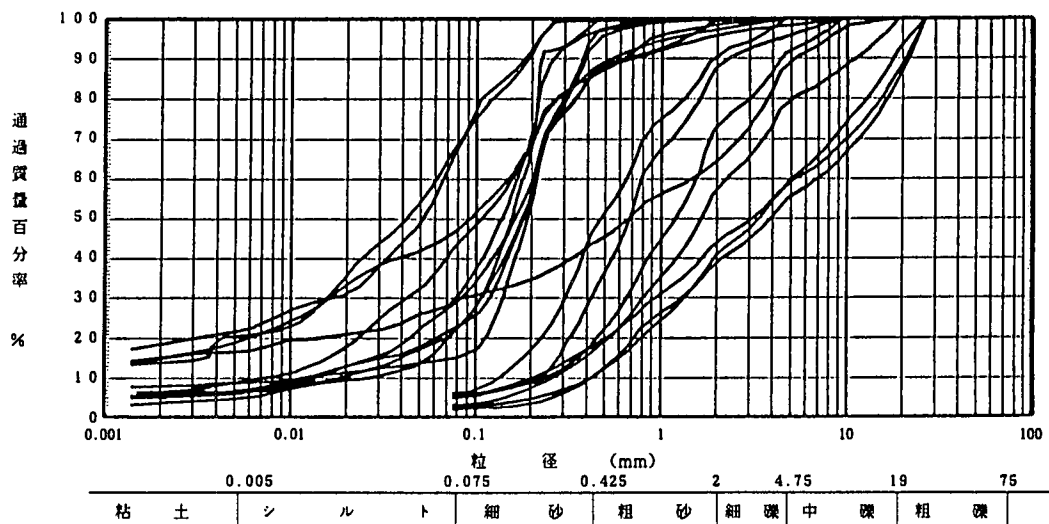
図-4.1.12 武庫川河口部の砂の粒径加積曲線図

図-4.1.12には、武庫川河口部の砂の粒径加積曲線を示す。同図によれば、平均粒径は0.04~0.4mm程度であり、細粒分含有率も20%~70%である。これまでに示した、淀川、中島川・左門殿川の粒径加積曲線と武庫川の粒径加積曲線とは特に差がないことから、分布する砂質土の性質によって被害に差が出たものではないと考えられる。

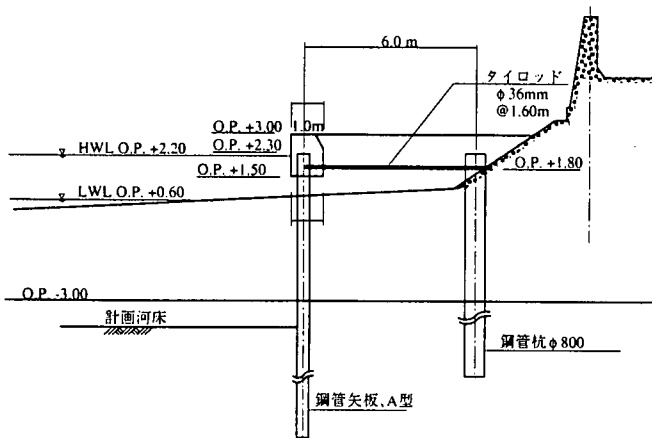
図-4.1.20 控杭式鋼矢板護岸構造

河口から 3.48km 地点より上流においては、前面に控杭式鋼矢板護岸により造成した高水敷をもつ構造になっている。断面図を図-4.1.20 に示す。こうした構造は、従来からの構造物に継足、補強といった複合構造になっており、耐震性は極めて小さいものと考えられる。

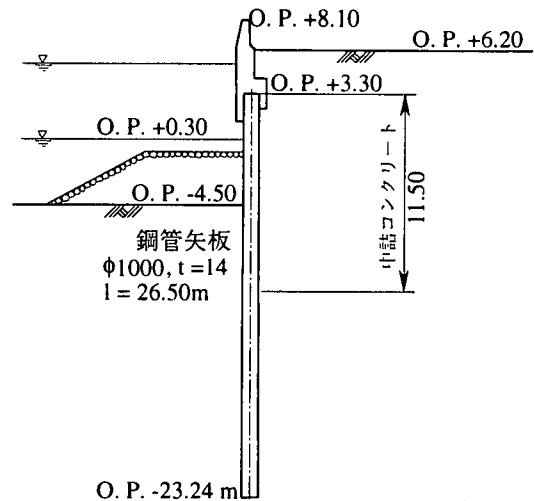
図-4.1.21 新設矢板護岸構造

一方、中島川右岸のうち 0.6km~0.9km の間約 300m は、平成 6 年に施工した新設矢板護岸であり、変状はほとんどない。断面図を図-4.1.21 に示す。これら構造のタイプ別の位置を図-4.1.22 に示す。

昭和 43 年に嵩上げされた L 型パラペットコンクリート床版は、径 406mm、長さ 10m の鋼管杭で支持されているが、床版は杭とともに、0.1m～1.8m 沈下した。沈下は、下流から 2km 区間が著しく、漏水はこの区間のうち、1～2km で発生した。0.6～0.9km の間は前述したように新設矢板護岸の施工により沈下は生じていない。

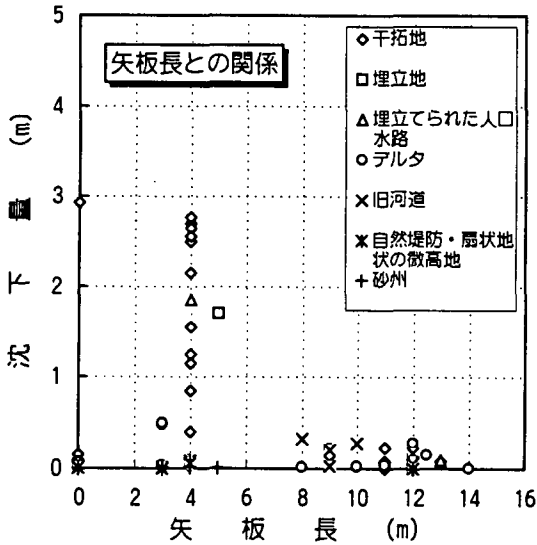
図-4.1.25 旧地形別の矢板長と沈下量の関係

淀川においては、漏水防止のため施工した矢板の打設長と沈下の関係が得られている。図-4.1.25 に旧地形別の矢板長と沈下の関係、図-4.1.26 に地区別の矢板長と沈下の関係を示す。これらの図から以下のことがわかる。

砂州は高水敷の場合と同様、矢板長に関係なくほとんど沈下を生じていない。砂州以外の地形においては不明瞭ながら、矢板長が長くなると沈下量が小さくなる傾向が伺える。干拓地、埋立てられた人工水路においては、矢板長さが4mを越えると沈下量が急激に小さくなる傾向もみられる。

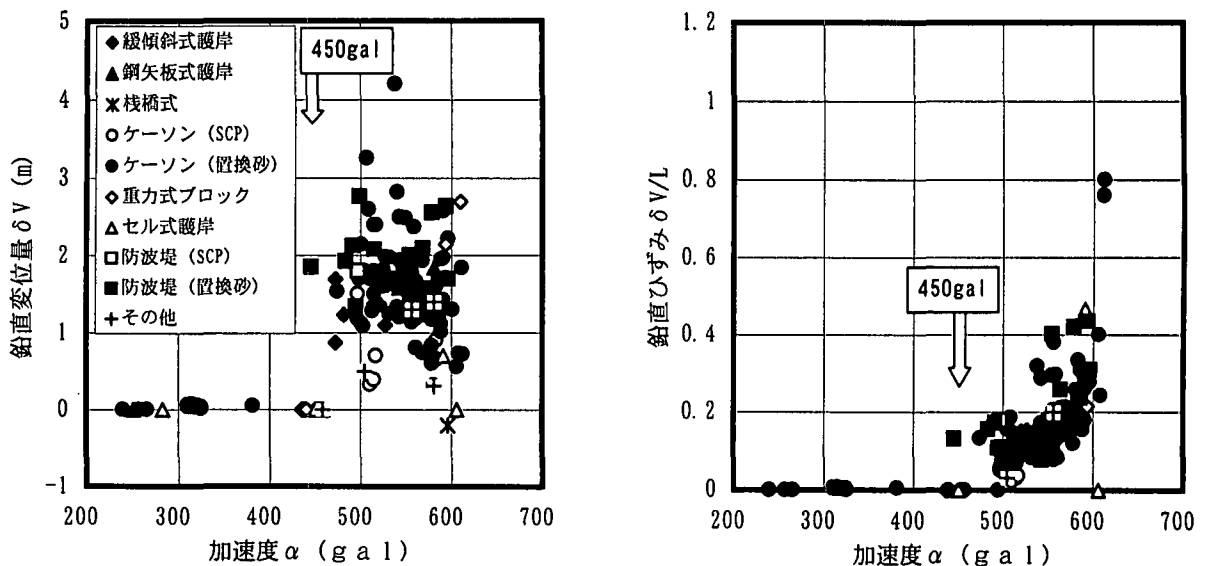
図-4.2.4 鉛直方向の変形と加速度の関係

鉛直・水平の変形と加速度との関係を図-4.2.4～図-4.2.5 に示す。同図より、施設のタイプに関係なく加速度 $\alpha=450$ gal 程度を境として鉛直・水平方向に変形が生じ、今回の被害は $\alpha=500\sim 600$ gal に集中して発生していることが判る。この結果を踏まえ被害原因をより明らかにするため、データの選定にあたっては、変形が生じ始める $\alpha=450$ gal 以上の地点データを採用した。

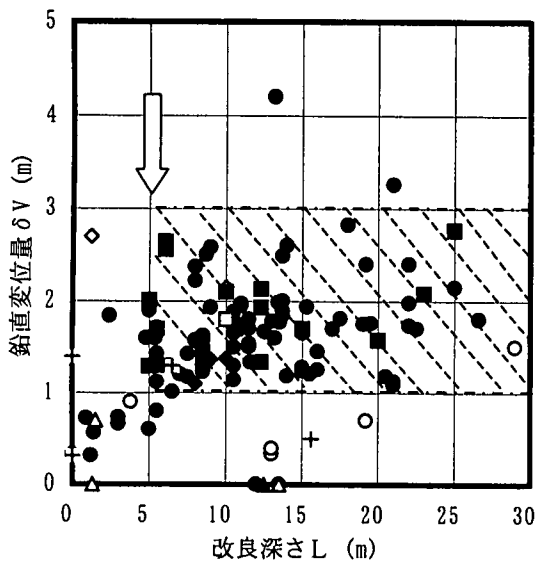
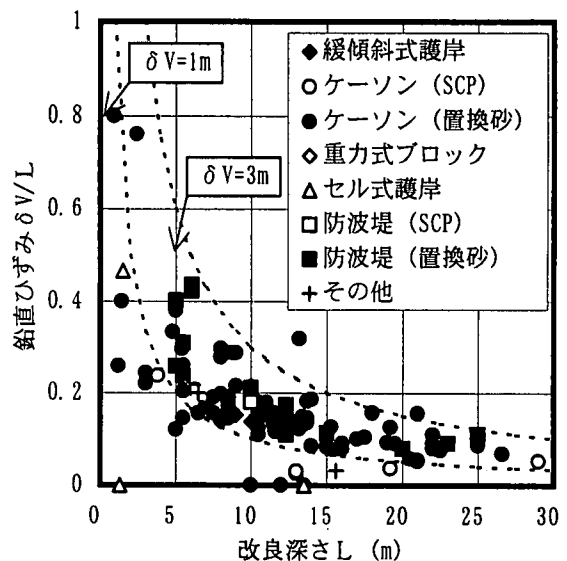
図-4.2.6 鉛直方向の変形と基礎地盤の改良深さの関係

鉛直変位 δV および鉛直ひずみ $\delta V/L$ は、改良深さ $L < 5m$ では L とともに増加する傾向を示すが、改良深さ $L > 5m$ では L に関係なく $1 \sim 3m$ に集中するようである。水平変位 δH および傾度 $\delta H/H$ は、改良深さ L に関係なく防波堤を除くと $1 \sim 5m$ および $0.1 \sim 0.5$ に集中する。これらのことは、施設のタイプに関係なく改良層上部で液状化を生じ、沈下が発生していることを示唆していると考えられる。このような液状化のメカニズムについては後述の 4.2.2 の井合²⁾、³⁾ の研究成果とも一致するものである。

鉛直変位に関して、基礎地盤を SCP で改良した方 (図中○、□) が置換砂より効果があることが判る。これは SCP の締固め効果ではないかと考えられる。水平変位に関しては、SCP の有無による大きな差はないようである。防波堤は、水平変位をほとんど生じていないが、これは背後に埋土が無く土圧が作用しないためと考えられる。

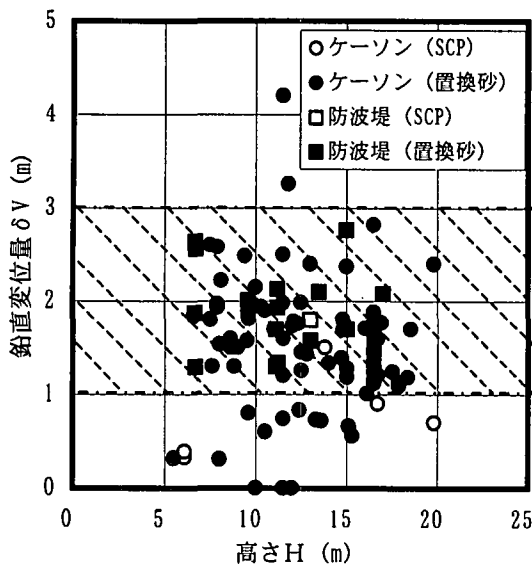
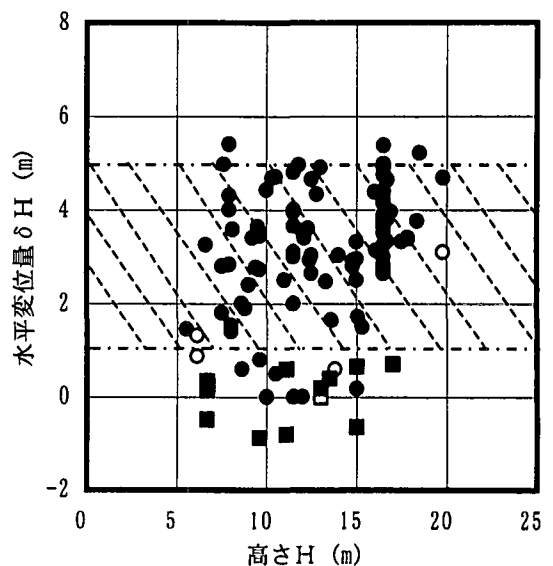
図-4.2.8 鉛直・水平方向の変形と基礎地盤の改良深さの関係

鉛直・水平変位ともケーソンの高さ H とはほとんど関係しないことが判る。

鉛直変位に着目すると「SCP」の値は置換砂の場合に比べて小さく、「SCP」による改良効果が示されているようである。

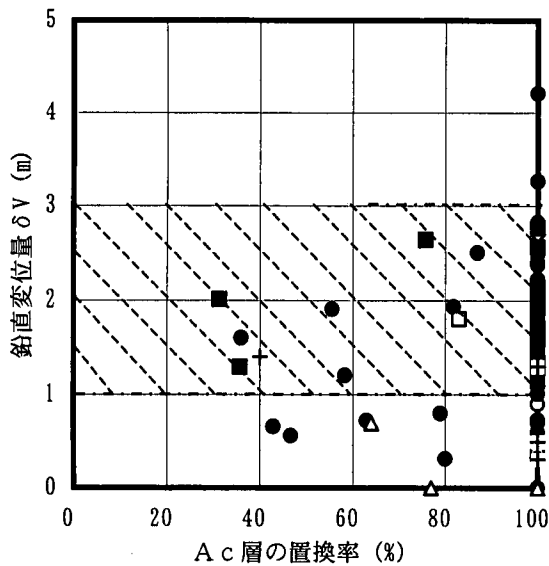
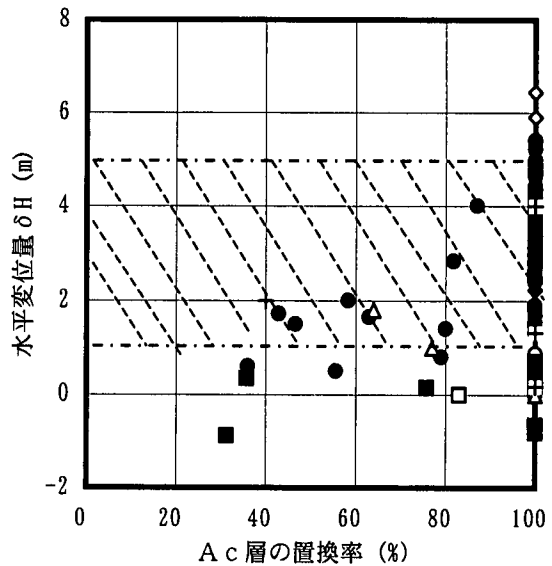
図-4.2.9 鉛直・水平方向の変形と Ac 層の置換率

鉛直・水平の変形と A_c 層の置換率の関係を図-4.2.9 に示す。

鉛直・水平変位とも A_c 層の置換率とはほとんど関係しないことが判る。このことは、前述したように置換砂の上部のみで液状化が発生したため、置換率に関係なくほぼ一定の変形が生じたことを示していると考えられる。

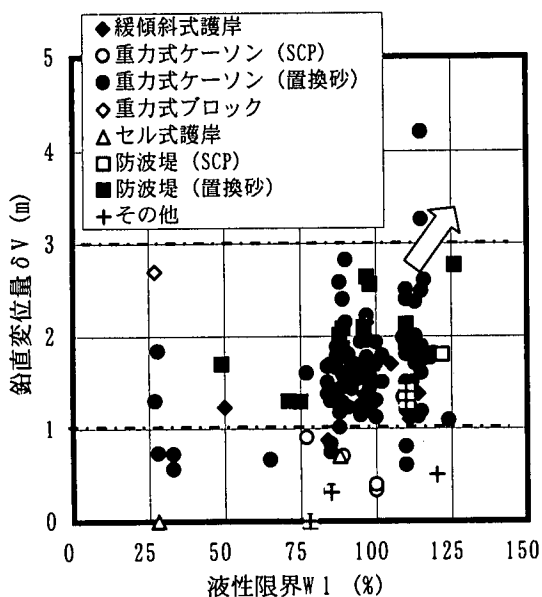
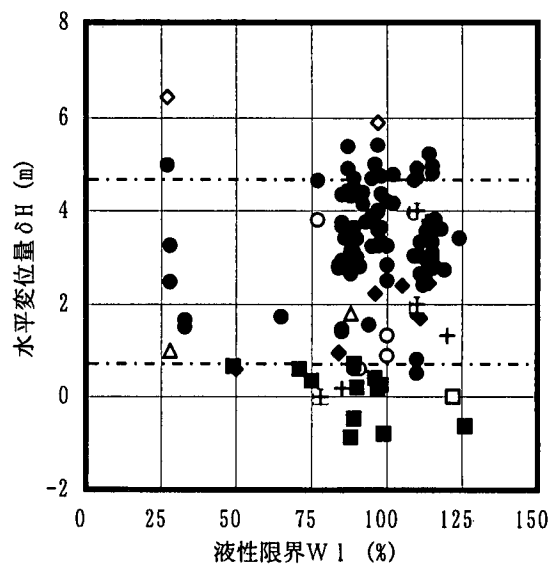
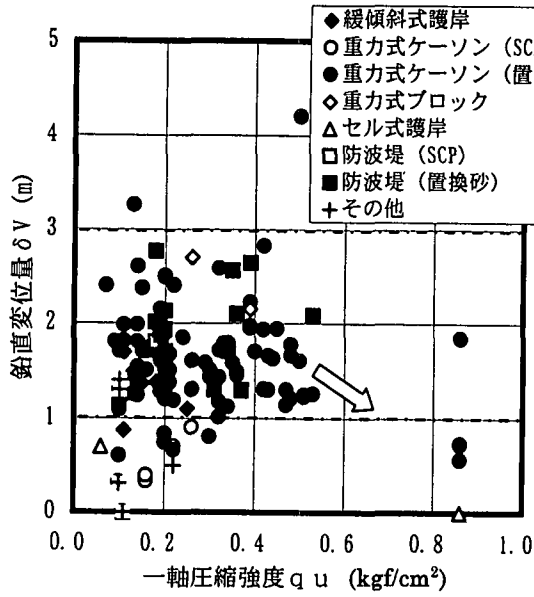
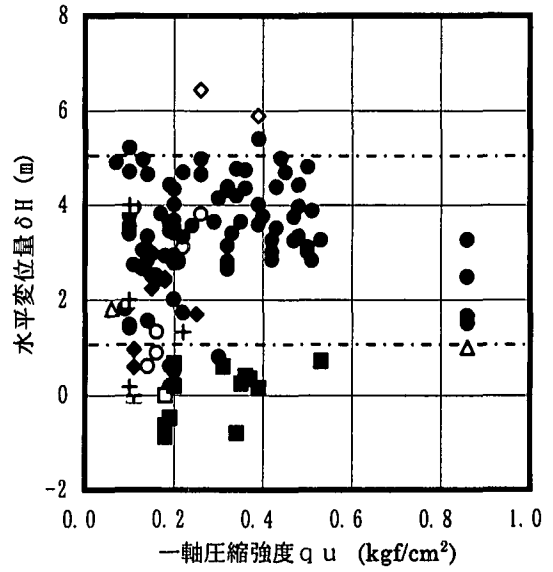
図-4.2.10 鉛直・水平方向の変形と液性限界 W_L 、一軸圧縮強度 q_u

鉛直変位 δV は、大よその傾向ではあるが液性限界 W_L が大きくなるに従い大きくなっているようであり、一軸圧縮強度 q_u が大きくなるに従い小さくなっていると考えられる。前述のように今回の護岸および防波堤の沈下は、置換砂改良部の上部で液状化が生じたためと考えられ、その部分での置換砂側方の沖積粘土が軟弱であった場合には、沈下が促進されたのではないかと推定される。

水平変位 δH は、液性限界 W_L 、一軸圧縮強度 q_u との比較から判るように、一定の傾向は見られないと考えられる。

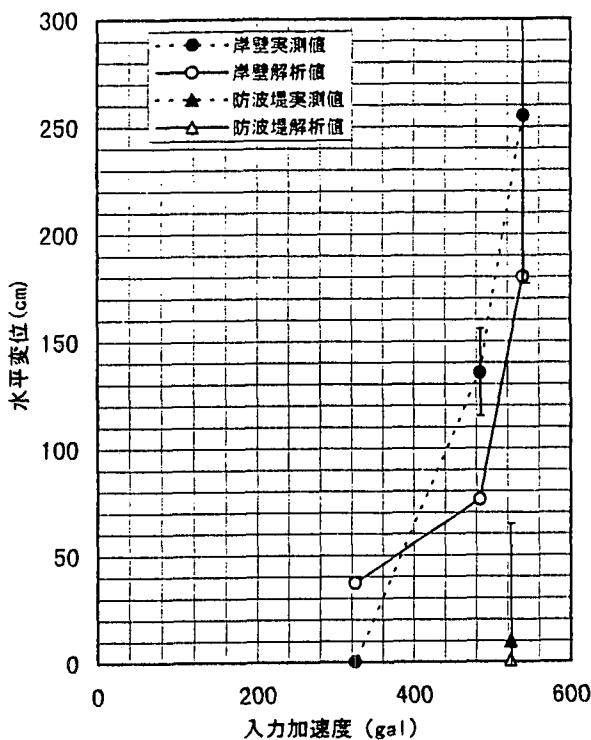
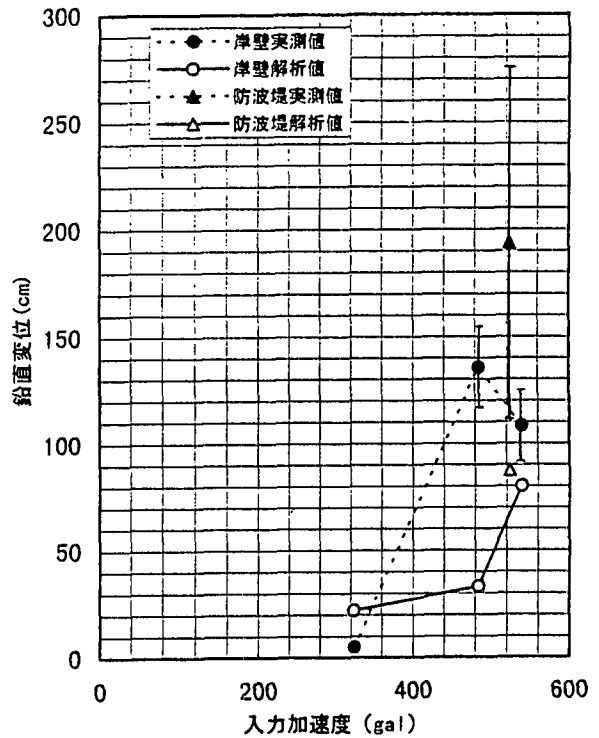
本解析結果の内、岸壁及び防波堤の法線の変位量の実測値と解析値を表-4.2.5及び図-4.2.23に示す。両図及び表から分かるように、震源距離の違いによって鉛直変位が大きく異なり、神戸港域で約1mの沈下が計算されるのが甲子園浜、さらに大阪南港と急激に鉛直変位が減少している。この傾向は実測値とよく一致すると考えられる。

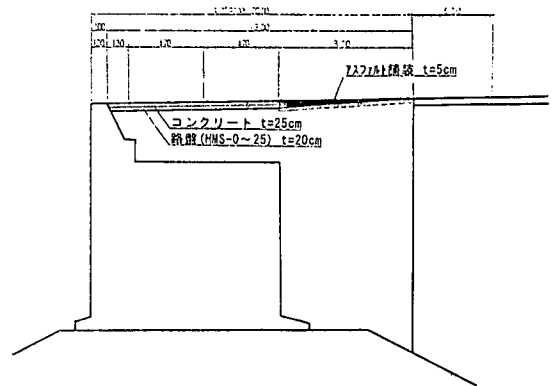
図-4. 2. 26 被災状況図面

B・D岸壁は、岸壁本体の変形は小さかったものの、液状化現象により、エプロン舗装の下部が空洞化し沈下が発生した。D-1岸壁においては最大50cm陥没した部分も見られた。また、岸壁背後のヤード舗装に沈下及びクラック等が延長約427mにわたって発生した。さらに、岸壁と背後ヤードの境界付近の一部で40cm程度の段差が生じ、液状化現象特有の噴砂も見られ、港湾機能に支障をきたした。図-4. 2. 26に被災状況を示した。

まず、被災後直ちに陥没した部分に砕石を投入し、アスファルトで仮復旧した。その後、根本的な液状化対策工として締固め砕石ドレーン工法をB-4、D-1、D-2の3バースで約5000平方メートル施した。当該地区は岸壁背後に倉庫があり、振動・騒音及び地盤変位等の環境面での制約の多い場所であることから、騒音・振動、施工時の地盤変化、経済性の3点を考慮して総合評価を行った結果この工法が採用された。締固め砕石ドレーン工法では、従来のグラベルドレーン工法に比べて周辺地盤の静的な締固め効果を期待できるため、ドレーンピッチが広くなり経済的となる。なお、液状化対策工の施工範囲は図-4. 2. 27、復旧断面は図-4. 2. 28のとおりである。

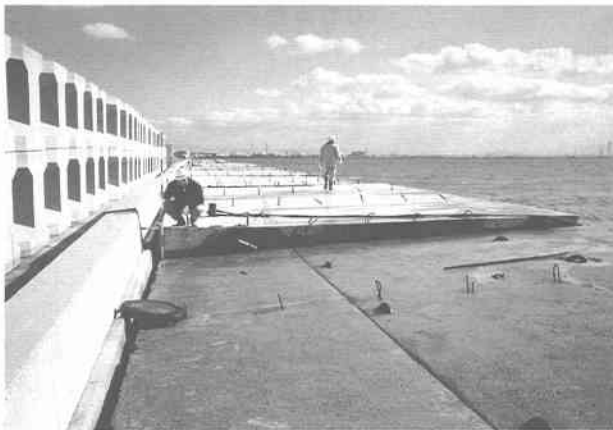
図-4.2.31 被災状況写真

地震動により、図-4.2.31、図-4.2.32に示すようにケーソンが平均2.0m南側に押し出されるとともに、平均1.4m沈下し、ケーソン頭部を波が洗う状況となった。このため、埋立土砂が流出するような状況になり、当面の土砂流出対策として据え付け未了であったマリーナ護岸の直立消波ブロックを仮置きし、周辺海域が濁るのを防いだ。

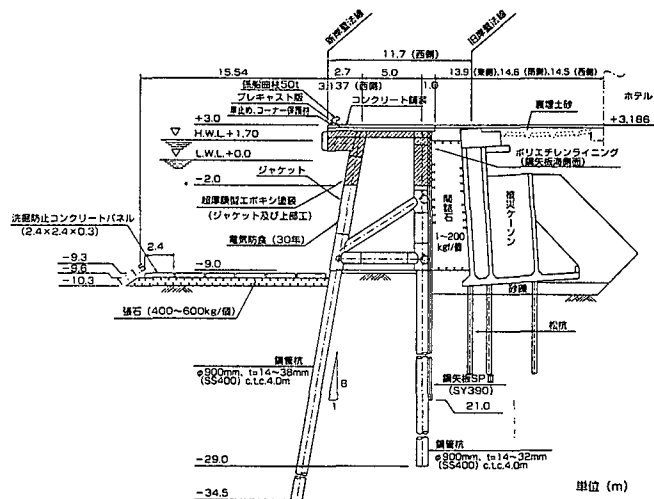
図 4.2.43 復旧標準断面

被災状況は、法線はらみだしが0.5mから1.2m、ケーソンの傾斜が最大で5度程度であった、エプロン部の沈下・亀裂の程度は大きかったが、直背後に近接したホテル(旅客ターミナル兼用)はほぼ無傷であった。

復旧に当たっては、岸壁に隣接した大型建築物があること、対岸の高浜岸壁までの距離が約200mと短く、前だし量を極力抑え、隣接工区とも作業海域を共用する必要があったこと等より、図-4.2.43に示すようにジャケット式工法による復旧を行った。施工状況を図-4.2.44(カラーページ参照)に示す。主な設計条件は表-4.2.12のとおりである。
