## 2. 都市高架橋の被害調査

### 2.1 概説

### 2.1.2 全体的な被災状況

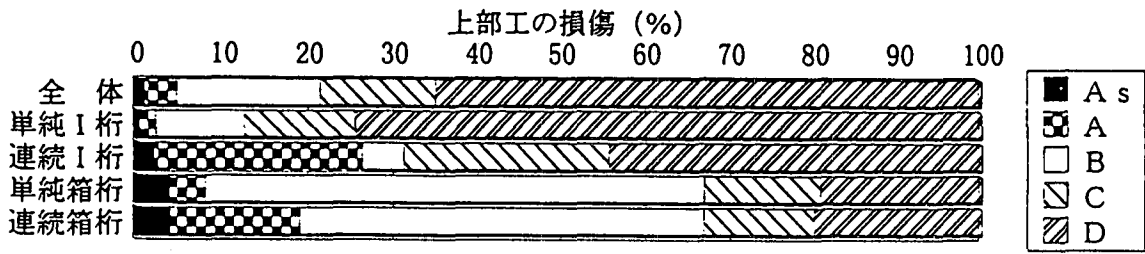
図-2.3 上部構造形式別損傷ランク

上部構造の損傷要因を、統計的に見てみる。まず、形式別損傷程度を図-2.3 に示す。図によれば、興味深い現象となっている。すなわち、一般に耐震性が良いと言われる連続桁形式の損傷程度が必ずしもよくないことである。これは、上部構造としての損傷程度を局所的な損傷で評価したことに原因がある。実際、一部の取替え（例えば、桁端部）を行うことにより復旧された上部構造が多いことから理解される。このように、部分的な取り替えが可能な鋼構造物に対しては、前述のような現状の構造要素に着目した損傷評価と地震後の使用可能かどうかを判定する基準とは、必ずしも一致しないことを示しており、新たな定量的評価基準を必要としている。

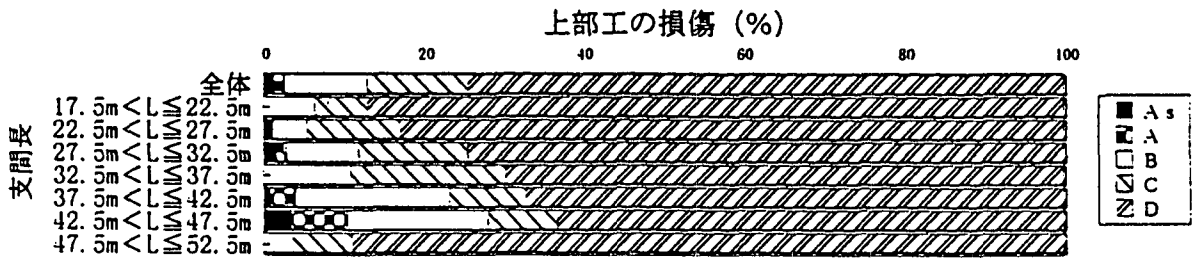
図-2.4 単純I桁の損傷程度に及ぼすスパンの影響

次にサンプル数の多い単純I桁の損傷程度に及ぼすスパンの影響を図-2.4 に、橋脚高さの影響を図-2.5 に示す。結果によれば、スパンが40m～45m クラスの橋梁および橋脚高さが5～10m の時の上部構造の損傷程度が高い傾向にある。このことから、地盤動による上部構造や橋脚の振動との関係（共振等）が予想されるが、あまり大きな要因ではないようである。また、上部構造反力（スパンとほぼ比例）と上部構造の損傷程度とには相関が少ないことも分かる。これは、上部構造反力に応じた支承が設置されており、各支承の地震荷重に対する余裕度がほぼ一定であることを考慮すると、支承の損傷が上部構造の損傷の主要因であることを示唆している。

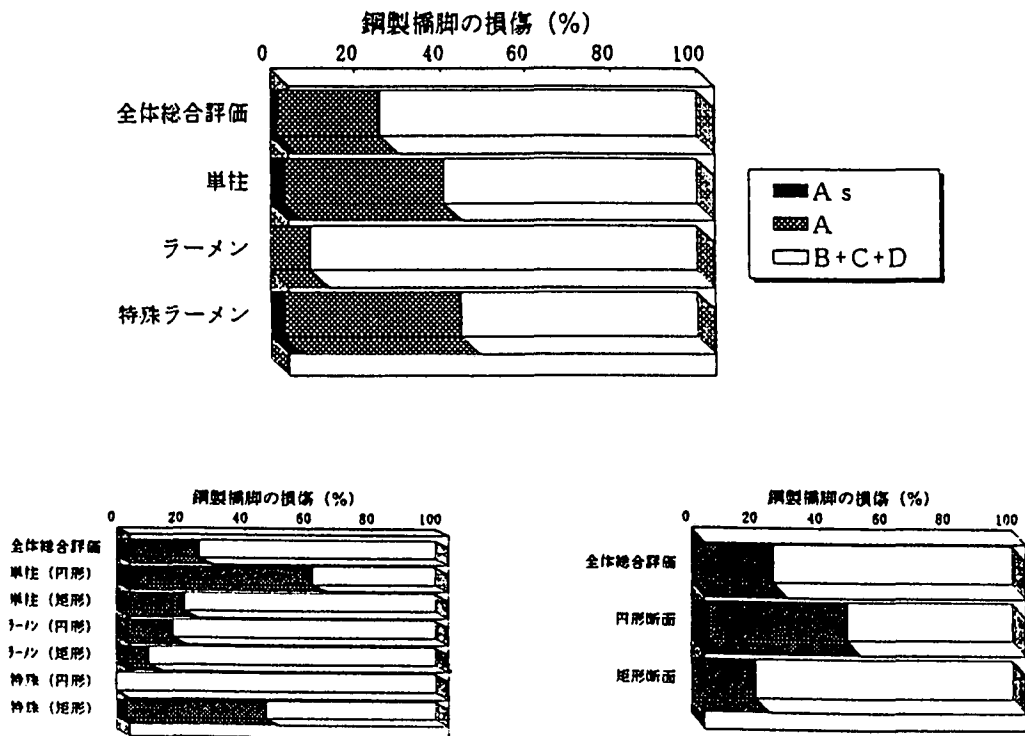
図-2.8 鋼製橋脚の形式別、断面別損傷程度

鋼製橋脚の形式別、断面形状別、形式断面別の損傷程度を図-2.8 に示す。さらに、損傷度の大きい橋脚 (A s、Aランク) と形式別損傷程度を図-2.9 に断面形状別の損傷程度図-2.10 に示す。

形式別の観点から損傷状況を見ると、単柱橋脚および特殊ラーメン橋脚の損傷が顕著であり、ラーメン橋脚にはほとんど損傷が発生していない。これは構造形式に依存していると思われる。損傷のほとんどないラーメン橋脚は、不静定次数が最も高い安定した構造物である。特殊ラーメン橋脚は弾性設計上ラーメン橋脚に近いが、弾性設計を大幅に上回る地震荷重が作用する場合、梁両端の支承が損傷すると事実上単柱となり、荷重の再配分を受けるようである。このことは、柱の座屈損傷程度 (図-2.11) から類推される。単柱橋脚においては、地震力は柱基部に集中するためである。また、単柱橋脚の円形断面を持つ形式の損傷程度が大きい。これは、円柱断面を持つ場合、弾性設計上は理想的な断面構成が可能であるため (例えば、2 mごとに断面変化)、弾性設計を大幅に上回る地震荷重が作用する場合、損傷が大きくなる可能性が高いと推定される。

これらのことは、一般高架橋であっても、従来の弾性設計を基本とした設計法が、過大な地震時のように変位や変形が大きくなる場合には、必ずしも適切ではないことを示唆している。今後、今回の地震のように弾性限を越える荷重や変形が生じることが想定される場合には、設計思想そのものを変更する必要がある。

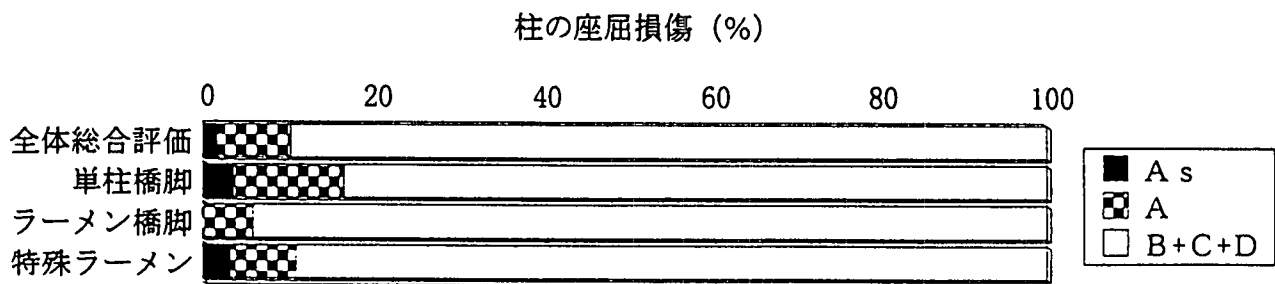
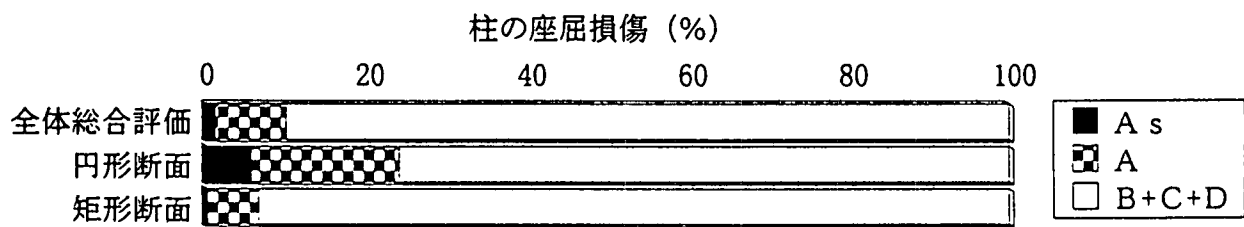
図-2.11 橋脚の柱の座屈損傷程度

まず、柱の倒れについてであるが、単柱橋脚では橋軸直角方向の倒れが顕著であり、橋軸方向も比較的多い。特殊ラーメン橋脚では橋軸方向の倒れが顕著である。ラーメン橋脚は全体に倒れは少ないが橋軸方向の倒れが比較的多い。この結果は、柱の座屈とも強い相関があり（図-2.11 参照）、座屈が柱の倒れの主要因であることを示している。特に、橋脚としての損傷度がA sとなるのは、柱の座屈損傷度がA sの場合であり、鋼製橋脚の損傷にとって座屈が最も主要な因子であることを示している。

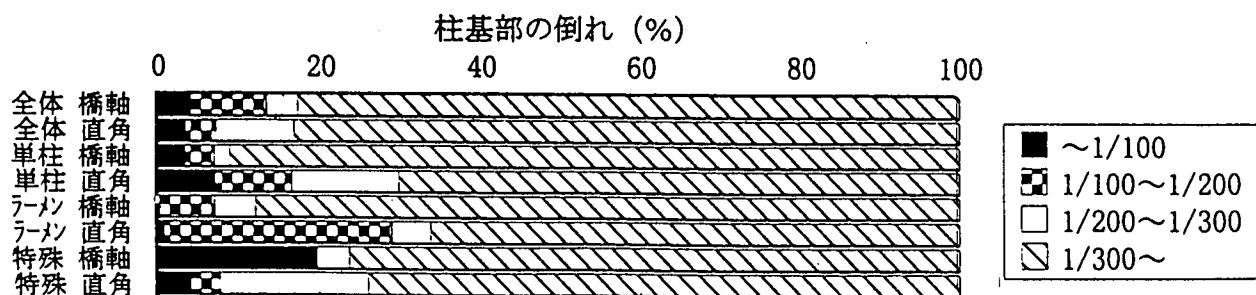
図-2.13 鋼製橋脚柱基部の倒れ

柱基部の倒れが生じる要因は、橋脚とフーチングを接合するアンカーボルトが伸びているか、フーチングや杭に損傷を受け基礎そのものが傾くか、両者の複合と考えられる。実際に別項で示すように、柱部が健全で柱基部の傾きが大きい場合には、アンカーボルトに残留伸びもしくは破断したものがある。

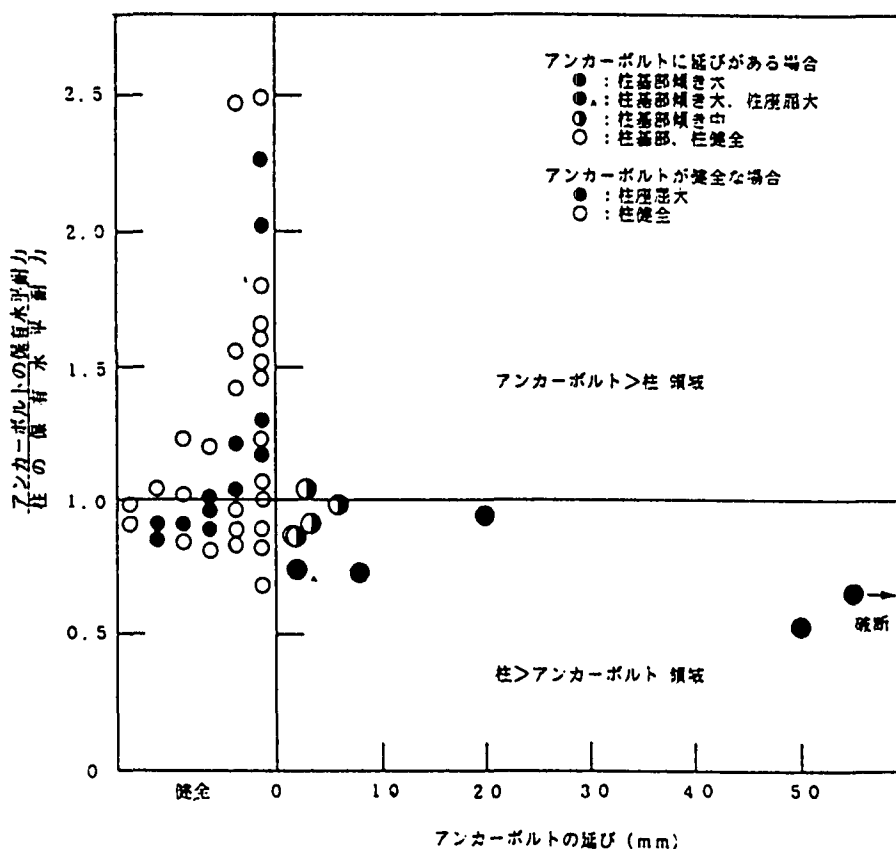
図-2.29 アンカーボルトの損傷に及ぼす保有耐力の影響

アンカーボルトの損傷に影響を与える代表的因子として、①橋脚柱の保有水平耐力（橋脚がアンカーより強いと最終的にはアンカーボルトに負担が集まる）、②橋脚基部の倒れ（橋脚の倒れが大きいとアンカーボルトが延びているか、フーチングそのものが傾いている）、③橋脚柱の座屈（橋脚の座屈が先行するとアンカーボルトへの負担は小さくなる。さらに過大な荷重が作用すると、アンカーボルトも延びる）等が考えられる。これらに着目しアンカーボルトの損傷を整理した例を図-2.29に示す。

結果によれば、アンカーボルトに残留延びがある場合は、[柱>アンカーボルト]の範囲であり、[柱<アンカーボルト]の範囲では残留延びは確認されていない。また、残留延びが大きいものは柱基部の傾きが大きく、柱の傾きが中程度になると残留延びが小さくなっている。さらに柱の傾きは大きく、柱の座屈が大きいものも残留延びが小さくなっている。これらの結果から、少なくとも[柱≦アンカーボルト]になるようにする方が、地震直後に目視点検も不可能であることもあり、橋脚柱の健全性確保の面からは良いと思われる。

アンカー部の耐力の評価方法は、現在のところ3種類（杭方式、RC単鉄筋、RC複鉄筋）があるが、過大地震時の最終耐荷力評価の精度は、コンクリートの強度のばらつきもあり必ずしもよくない。このため、アンカーボルトの終局ひずみの設定、フーチングコンクリートの応力ひずみ関係の設定等、検討する必要がある。

また、一般に、アンカーボルトは、丸鋼からねじを切削するために、一般部の径に比べてねじ部の有効径が小さい構造であった。このため、残留延びや破断位置はねじ部に集中していた。さらに、アンカーボルトへの作用力は、かなり早いひずみ速度をあたえているようであるため、静的強度だけでなく動的な強度にも強い材質が必要となるとと思われる。このため、形状、材質ともに検討が必要と思われる。

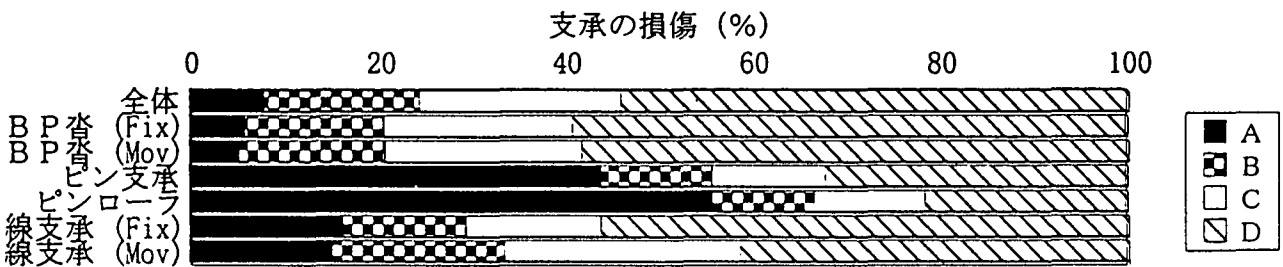
図-2.31 支承形式別の損傷程度

支承形式別の損傷程度を図-2.31に示す。図によれば、ピンおよびピンローラ沓の損傷程度が大きく、続いて線支承、BP沓の順である。ピンおよびピンローラ沓では、上沓と下沓が分離し桁（特に箱桁）に食いこんでいるものが多数あった。このため、上部構造全体としては、損傷が少ないにも関わらず上部構造損傷がひどくなる場合があった。このような差は支承の構造形式に依存しており、地震時のように過大な荷重（変形）が作用する場合に有利な支承構造を示唆している。

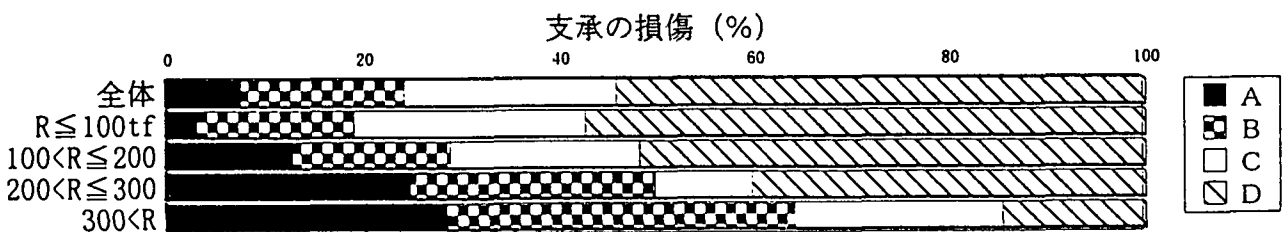
図-2.32 BP沓の反力別損傷程度

次に、BP沓の設計反力による損傷程度の状況を図-2.32に示す。単純I桁においては、上部構造反力と上部構造の損傷程度とは相関が少なかったが、BP沓では、反力が大きい程その損傷程度がひどくなっており強い相関関係がある。

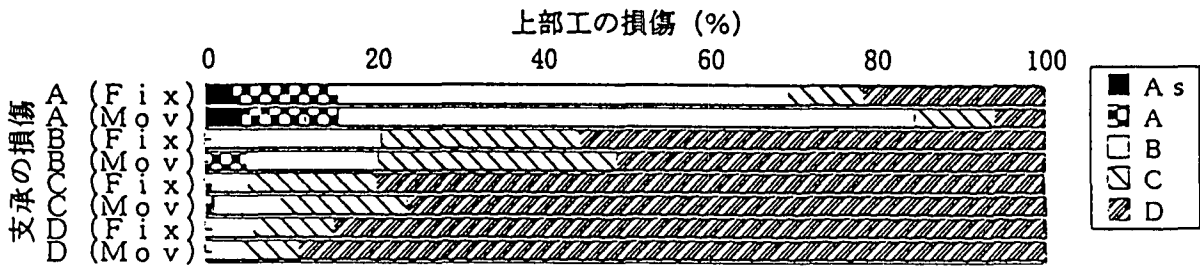
図-2.33 支承と上部構造の損傷程度

まず、上部構造と支承の関係について着目する。上部構造の損傷程度と支承の損傷程度を図-2.33に、支承形式別の上部構造の損傷程度を図-2.34に示す。結果によれば、支承と上部構造の損傷関係には強い相関が見られ、支承が健全である場合には、上部構造に大被害は生じていない。このことは、上部構造の損傷が支承の損傷に大きく影響されていることを示すものであり、注目すべきことである。また、支承形式がピンあるいはピンローラの場合に上部構造の損傷が大きい傾向があり、特に上部構造の中程度の損傷が多い。ただし、重大損傷については支承形式との相関はあまり強くないようである。さらに、支承が固定査か可動査かの条件にも依存していない。これは、今回の地震の方向が橋軸直角方向（南北方向）に揺れが大きかったことと関連がある可能性が高い。

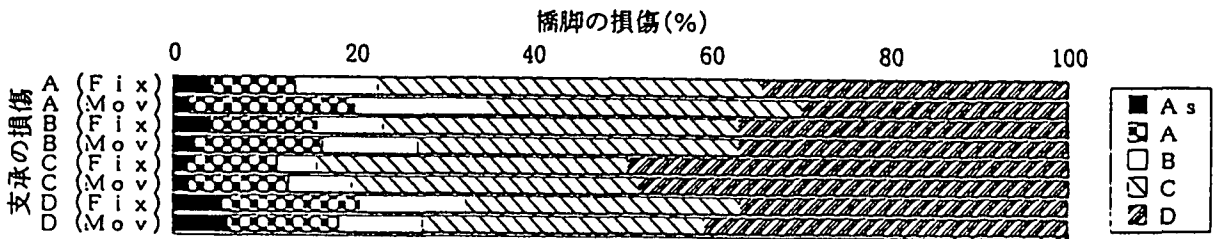
図-2.34 支承と橋脚の損傷程度

次に、支承と橋脚の関係についてであるが、支承と上部構造との関係に比べて、支承と橋脚の損傷の関係には強い相関が見られない（図-2.34）が、支承、橋脚共に損傷程度が大きい場合には、可動査の方が損傷が大きい傾向にある。

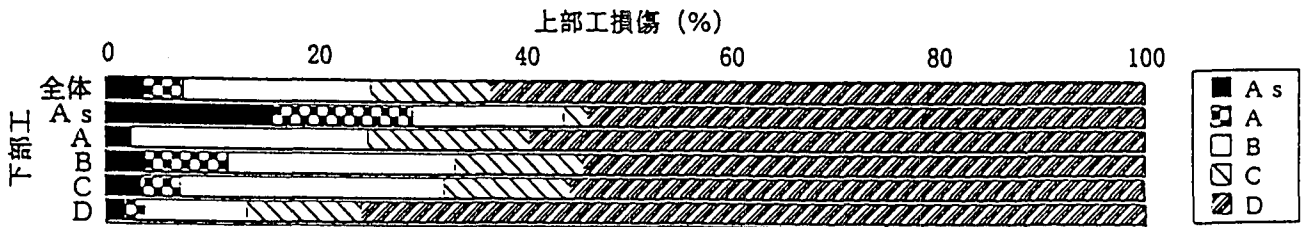
図-2.35 上部構造と橋脚の損傷程度

上部構造の損傷度と橋脚の損傷度との関係を図-2.35に示す。これによれば、橋脚の損傷度が高いほど上部構造の損傷度が高い。また、橋脚の損傷度が中程度以下の場合には、上部構造の損傷程度に差が小さいようである。これは、橋脚の中程度以下の損傷は上部構造に影響を与えないことを示していると思われる。

全体的に言えば、支承や下部工の損傷がなければ、上部構造の損傷は大幅に軽減出来た可能性が高い。また、上部構造本体の設計手法や構造に起因した損傷事例は少なく、上部構造の設計手法に大きな改善を行う必要性は少ないと考えられるが、支承、鋼製橋脚等に関しては、作用荷重や許容変位（変形）も考慮して、構造や設計法を再検討する必要がある。
