3. 震災復旧(鋼橋の補修と補強)

3.1 概説

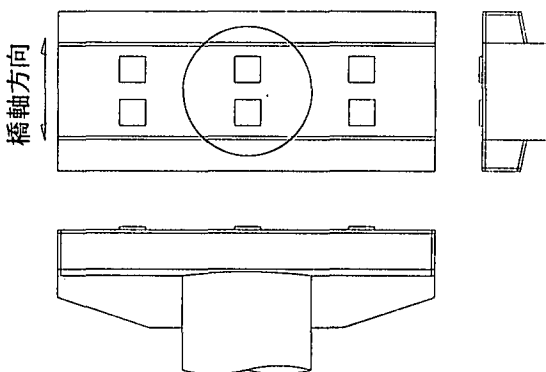
図-3.5.31 T形橋脚の場合

阪神高速3号神戸線では単柱(円形断面T形)や門型ラーメン(矩形断面)の鋼製橋脚が続き、様々な損傷を受けた区間がある。ここは鋼製橋脚のけた掛かり長について特に規定がなかった頃に施工されており、既設橋脚の頂部は支承が設置できる最小のスペースとなっていた。けた掛かり長を照査したところほとんどの掛け違い部で S_E が不足していた。また、復旧に当たって免震支承を採用したところでは支承の底面積が大きくなるために橋軸及び橋軸直角方向ともに橋脚頂部縁端からはみ出してしまうものもあった。このため、本区間では橋軸方向あるいは橋軸直角方向に必要な応じて拡幅を行った。

設計荷重については、上部工の死荷重反力に不均等係数1.5を考慮したものをブラケット先端に載荷した。また、将来の支承取り替え等の補修工事で供用しながらジャッキアップ作業が可能なように死荷重+活荷重でも検討を行った。構造詳細については、ブラケットの上面を橋脚頂部に合わせ段差をなくしている。また、ブラケットとの取付範囲は単柱橋脚(T形)の場合は梁全面とし(図-3.5.31)、ラーメン橋脚の場合は上部工の外側主げた中心より800mmを確保した(図-3.5.32)。また、単柱橋脚(T形)で橋軸直角方向に支承縁端が不足するものについては同じく上部工の外側主げた中心より800mmを確保するように梁先端を延長した(図-3.5.33)。また、既設橋脚への取付に当たっては作業性を考慮してブラケットのフランジ、ウェブともに現場溶接としている。なお、3号神戸線の他の区間では、フランジを現場溶接とし、ウェブは高力ボルト接合としている所もある(図-3.5.34)。
