1 脆性破壊の事例および発生メカニズム

1. 1 脆性破壊の事例

1. 1. 1 門型ラーメン橋脚隅角部の脆性破壊

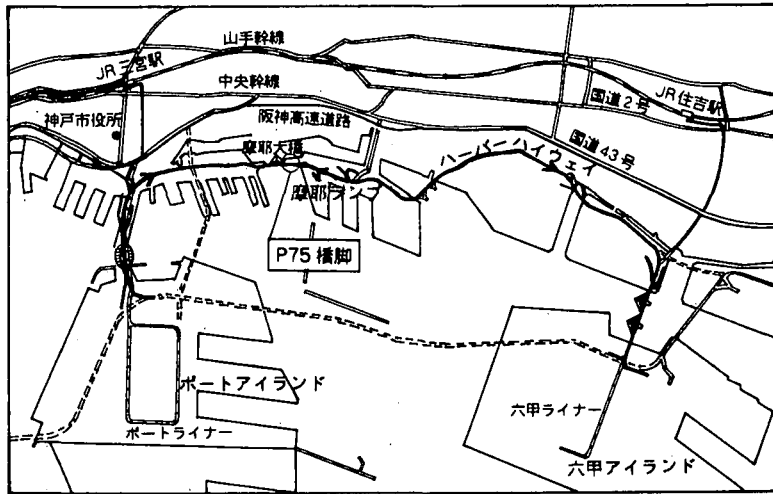
図 - 1.1.1 P75 橋脚の位置図 [岡下勝彦, 1998]

P75橋脚は摩耶大橋の東側に位置する鋼製橋脚である(図-1.1.1参照)。完成は昭和51年であり、建設後約20年を経て地震被害を受けたことになる。図-1.1.2に橋脚の配置図を示すが、この図から分かるようにP75橋脚上には本線の橋梁以外にオフランプ橋が配置されている。また、橋脚の構成としては、P74橋脚はコンクリート製、P75, 76橋脚が鋼製、P77橋脚がコンクリート製となっており、コンクリート橋脚と鋼製橋脚が混成している。また、本線の上部構造に関してはP74-P75が単純合成箱桁、P75-P76-P77が2径間連続非合成箱桁となっている。

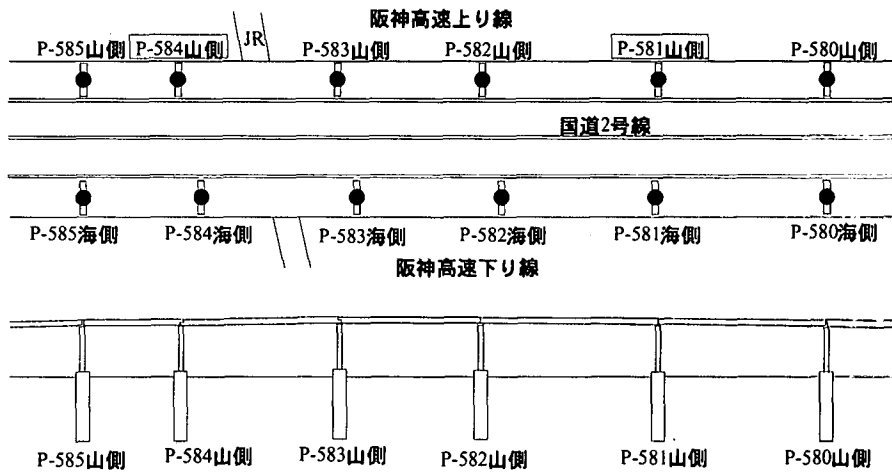
図 - 1.1.5 P-580 から 580 橋脚配置図 [池内智行, 1997]

図-1.1.5に示すように、この部分では下を走る国道2号線がJR和田岬線を横切るため立体交差となり、阪神高速神戸線はこの立体交差となっている国道2号線の上を上下線を分離した構造で通過する構造である [池内智行, 1997][中沢正利, 1997]. そのため、阪神高速神戸線の橋脚は高さ14-16 mのスレンダーな単柱構造となっている。一例としてP-584橋脚(山側)の詳細図を図-1.1.6に示す。
