3. レベル2地震動による液状化被害調査

3.1 はじめに

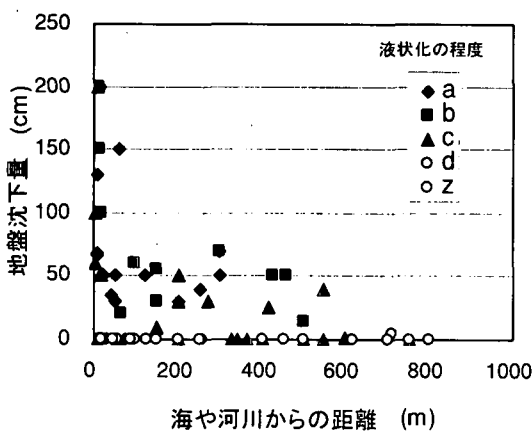
図3.3.3-3 地盤沈下量と水際線からの距離の関係

1995年兵庫県南部地震では、ケーソン護岸が海に向かって大きく移動したためその背後地盤で液状化による流動が発生し液状化地盤が海中に流れ出し水際部の地盤が大きく沈下した。このことから、海岸や河川からの距離と地盤沈下量との関係を液状化の程度別に整理した。その結果を図3.3.3-3に示す。図より、地盤沈下が発生した地点はa~cの液状化の発生が確認された地点である。また、海岸や河川からの距離に注目すると、地盤沈下が発生したのは、その距離が500m程度以内であり、特に数10m以内の範囲では100cm以上の大きな地盤沈下が発生している。

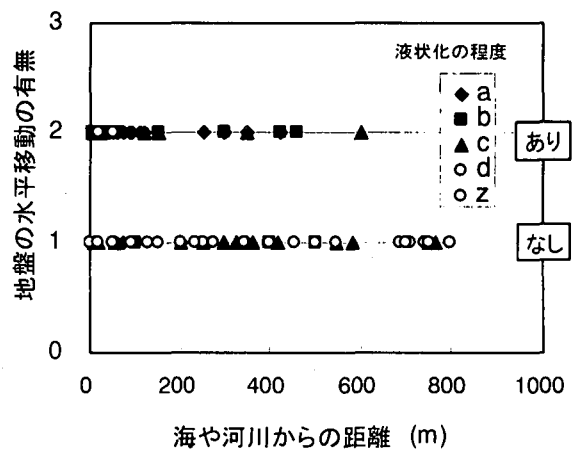
図3.3.3-4 地盤移動の有無と水際線からの距離

3. 3. 3-4に示す。液状化が発生しなかったdとz地点では4地点を除いて地盤変位は報告されていない。これに対してaとbの地点の大部分の地点で地盤の水平変位が観察されており、これらの地点は水際線からの距離がおおむね500m以内にあり地盤沈下が発生した範囲とほぼ一致している。

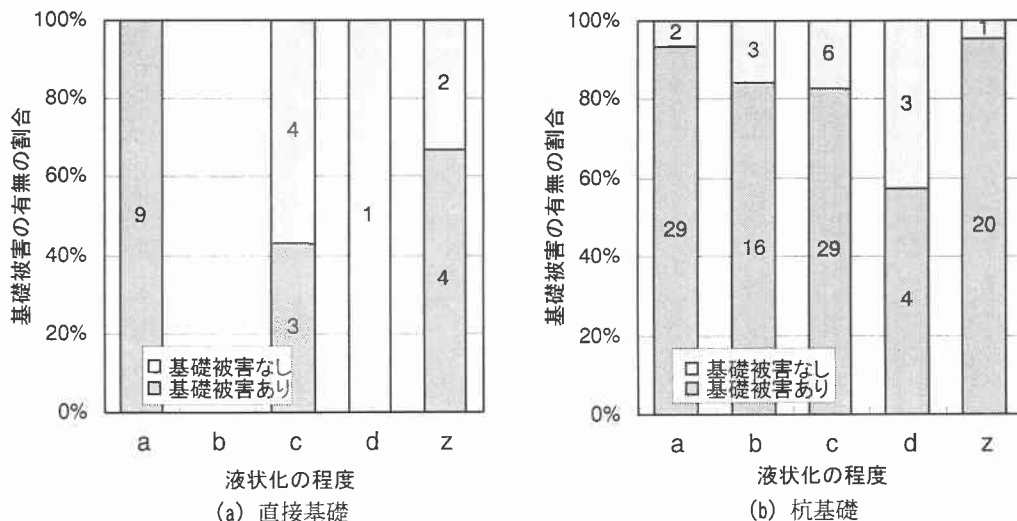
図3. 3. 4-1 液状化の程度と基礎被害の有無

図3. 3. 4-1(a), (b)に液状化の程度と基礎被害の有無の関係を示す。直接基礎、杭基礎共に液状化の程度がcからaへと激しくなるほど、基礎に被害を受けた割合が多くなっている。液状化の影響が共に認められなかったdとz地点を比較すると、対象とする建物の周囲100m以内では液状化の影響が確認されなかったが周辺では液状化が確認されている地点d

より、周辺でも液状化の影響がほとんど確認されていないzの方が、基礎に被害を受けた割合が高くなっている。この原因として、液状化による地盤の非線形挙動がなかったためにz地点の地震動がa～d地点に比べて強く、上部構造の過大な慣性力が基礎に作用したり、また地盤の振動変位によって杭基礎が被害を受けたことが考えられる。

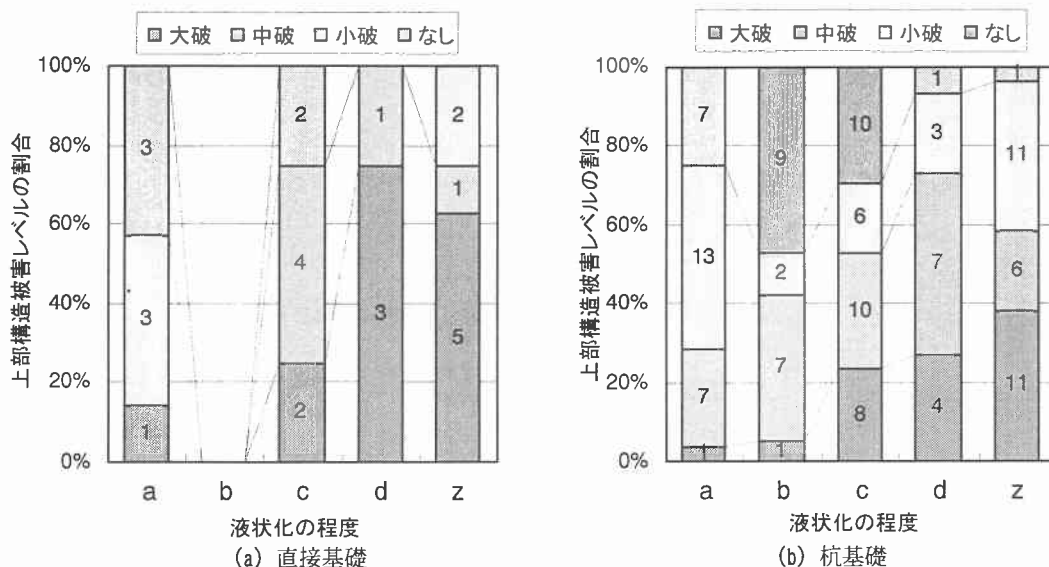
図3. 3. 4-3 液状化の程度と上部構造の被害レベルの関係

図3. 3. 4-3は液状化の程度と上部構造の被害レベルの関係を示したものである。ここで、上部構造の被害レベルは、日本建築学会近畿支部兵庫県南部地震建築基礎被害調査委員会(1996)が作成し建設会社、設計事務所、官公庁等に対して配布した調査票に基づくものであり、判定の定義は明確にされていないが基礎構造を含む建物全体の被災度ではな

く、上部構造の被害に限定している。直接基礎、杭基礎共に液状化の程度が激しくなるに従って上部構造の大破の占める割合が少なくなっており、液状化の発生により地震動の増幅が抑えられる免震効果の影響が上部構造の被害にも認められる。この効果は特に直接基礎で顕著である。

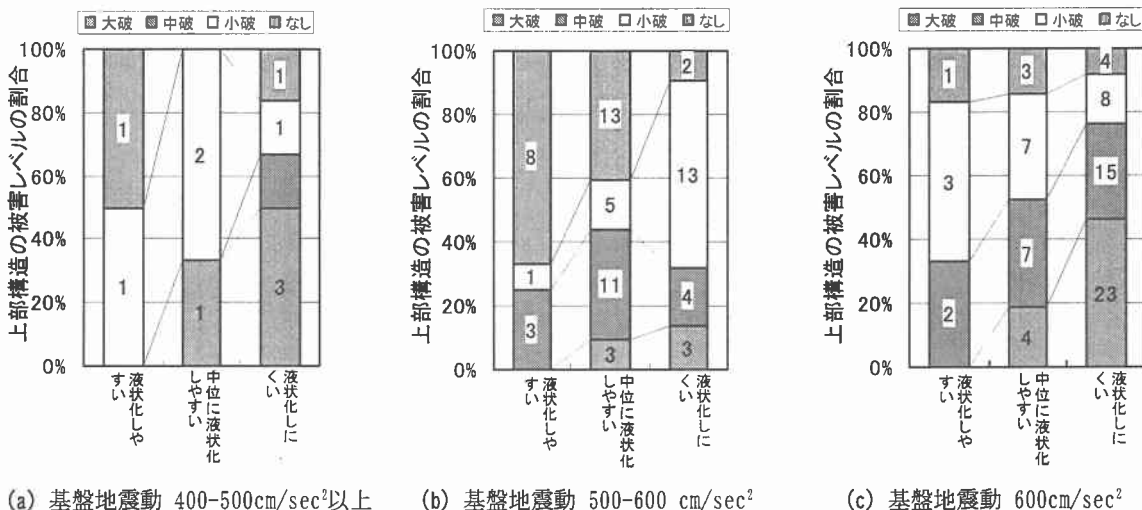
図3.3.4-4 基盤地震動のレベル別に見た地盤の液状化しやすさと上部構造の被害レベルの関係

図3.3.4-4は、図3.3.2-6で定義した P_L 値による地盤の液状化しやすさと上部構造の被害レベルの関係を示す。図3.3.4-3において直接基礎と杭基礎ではそれほど大きな違いが認められなかったため、図3.3.4-4では両者をまとめて示した。液状化しやすい地盤（ゆるい地盤）では、基盤での地震動レベルに関わらず上部構造が大破した建物はないが、液状化しにくい地盤（密な地盤）では、この範囲の地震動レベルにおいては基盤での地震動レベルに関わらず大破がある程度の割合を占めている。中位に液状化しやすい地盤（中密な地盤）でも大破が認められるものの、その割合は液状化しにくい地盤に比べてかなり少なくなっている。

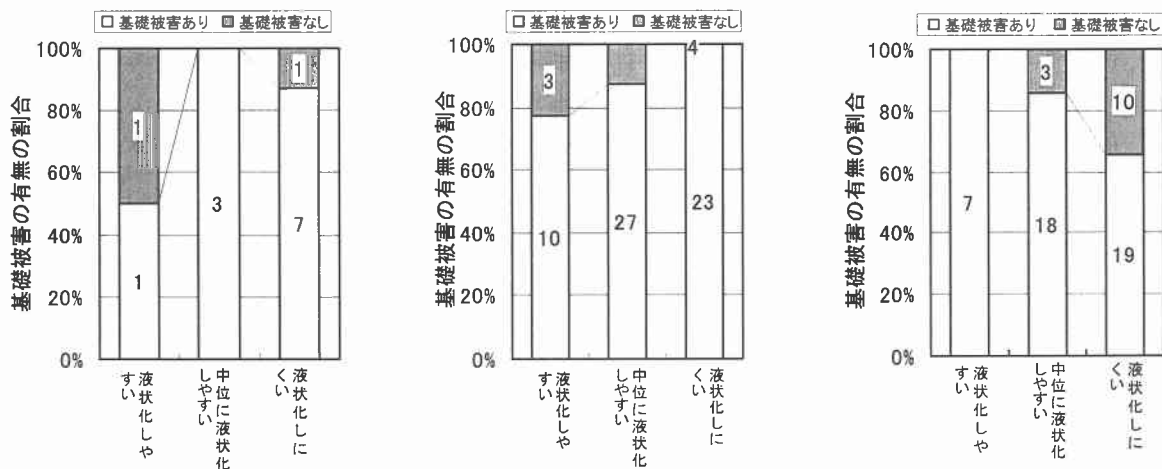
図 3.3.4-6 基礎地震動のレベル別に見た地盤の液状化しやすさと基礎被害の有無の関係

図3.3.4-6に基盤地震動のレベル別に見た地盤の液状化しやすさと基礎被害の有無の関係を示す。図(a)~(c)中、液状化しやすい地盤（緩い地盤）では、基盤地震動レベルが高いほど基礎に被害を受けた建物の割合が多くなっている。これに対して、液状化しにくい地盤（密な地盤）では、基盤地震動レベルが高いほど基礎に被害を受けた建物の割合が少なくなっている。また、同じ基盤地震動レベルの範囲内で比較すると、図(c)の 600cm^2 以上では液状化しやすい地盤ほど

基礎に被害を受けた建物の割合が多いのに対して、図(a)(b)の600cm/sec²以下では液状化しにくい地盤の方が基礎に被害を受けた建物の割合が多くなっている。

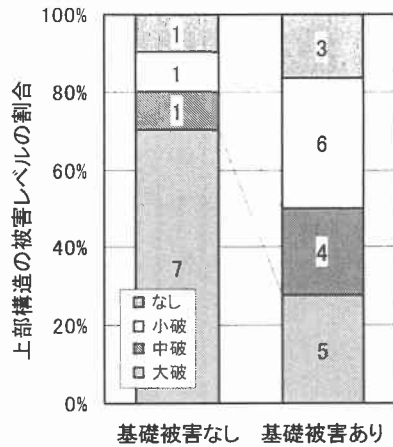
図 3.3.4-8 基盤地震動 600cm/sec^2 以上の地域で液状化しにくい地盤における基礎被害の有無と上部構造の被害レベルの関係

本分析に用いたデータは、3.3.1.1で述べたように、全数調査に基づくものではなく、ほとんどが上部構造に何らかの被害が生じたか、基礎に何らかの被害が生じたか、建物全体で沈下が生じたものである。したがって、全体的に被害率が高くなる傾向を持ち、ここでの比較も建築物に何らかの被害が生じた母数の中で、どのような要因に起因しているかの割合を求めていることになる。そこで、基礎地震動が600cm/s²以上と高い地域における液状化しにくい地盤と、噴砂が認められなかった地盤の事例のみ取りあげ、基礎の被害の有無と上部構造の被害レベルとの関係を検討した。その結果を、図3.3.4-8と図3.3.4-9にそれぞれ示す。データ数が十分ではないが、図3.3.4-8を見ると、基礎地震動600cm/s²以上で液状化しにくい地盤のうちで、基礎に被害がなかった構造物は、70%が上部構造が大破しており、中破も含めると80%で大きな損傷を受けている。一方、基礎被害のあった構造物の上部構造は、50%が小破以下であった。

部構造の破壊により上部構造からの慣性力が低下し、このために基礎の負担が軽減し基礎の被害が少なくなったものと考えられる。

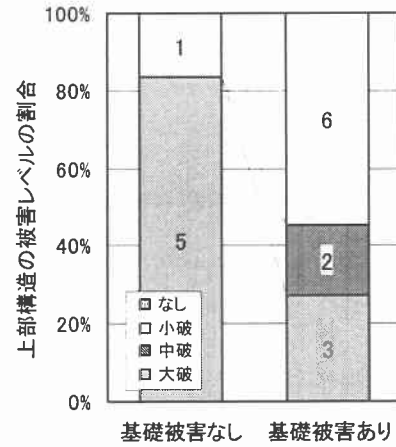
図 3.3.4-9 基盤地震動 600cm/sec^2 以上の地域で液状化しなかった地盤 (d, z) における基礎被害の有無と上部構造の被害レベルの関係

上述の傾向は、図3.3.4-9についても同様であり、基礎地震動が600cm/s²以上で、液状化の程度がdまたはzの地域では、基礎被害なしとなった建物のうち、全数で上部構造に被害があり、83%が大破であった。一方、基礎被害があった建物の上部構造は、55%が小破以下の被害であった。

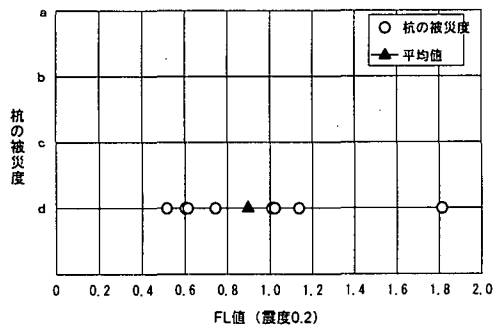
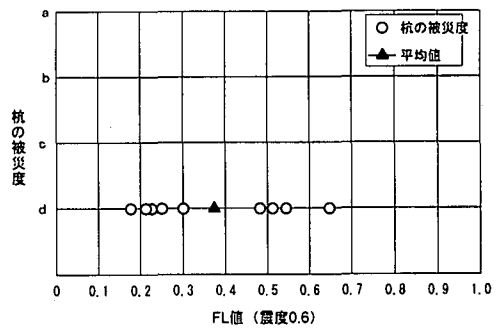
図 3.4.3-5 基礎の被災度と最小FL値

図 3.4.3-5 に杭基礎の被災度と最小 FL 値の関係を、図 3.4.3-6 では杭基礎の被災度との関係を示した。最小 FL 値の平均値は、震度 0.2、震度 0.6 ともに 1.0 より小さな値となったが杭の被災度はすべて d 程度であった。同様に PL 値の最大は、震度 0.2 で 6.3、震度 0.6 では 25 となったが、杭の被災度はすべて d 程度であった。以上から当該区間では橋脚では大きな被災が生じたが、液状化がほとんど発生しなかったことによって杭への被災度が d 程度で軽微となったと考えられる。

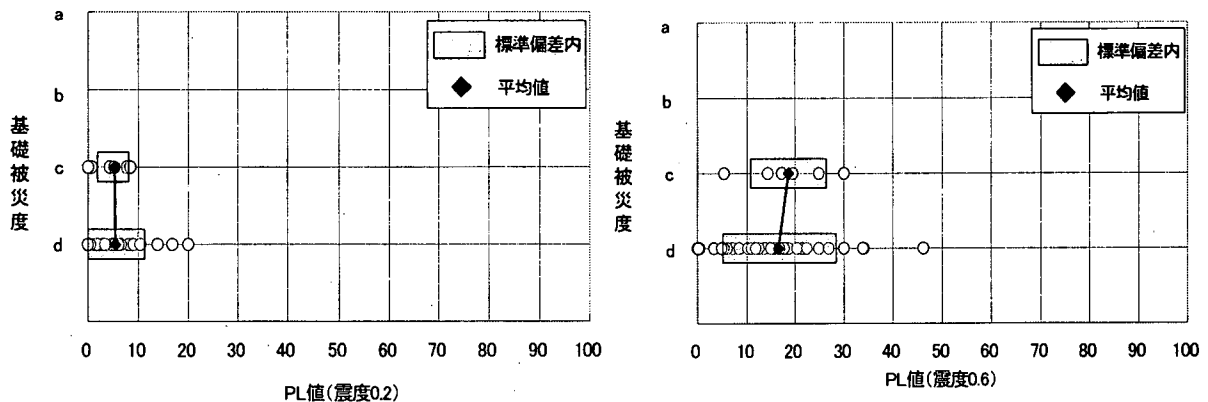
図 3.4.3-8 基礎被災度とPL値

図3.4.3-8に示すPL値については震度の変化によるPL値の差が小さいことから、液状化しにくい地盤状況にあったことが伺える。また、震度0.6の場合をみると、岩崎ら（1980）の研究で液状化の危険性が高いとされているPL値15以上を記録しているが、その被災度はc相当と軽微であった。

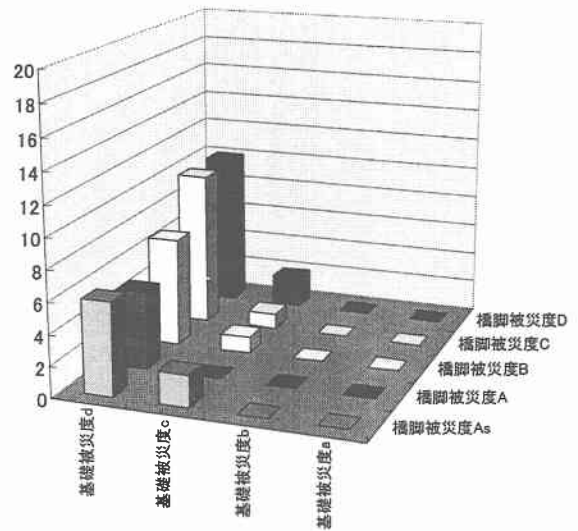
図3.4.3-9 基礎被災度と橋脚被災度の相関図

図3.4.3-9に示すとおり、3号神戸線においてはピルツ区間にみられる橋脚の倒壊など橋脚部での被害が多くみられたが、基礎構造物の被害のほとんどは軽微であったことがわかる。これは内陸部に位置する3号神戸線においては、液状化が小規模であったことから、振動特性があまり変化せず、地震時慣性力の影響を強く受けたと考えられる。このこ

とから3号神戸線においては橋脚の被災度が高かったのに対し、基礎には大きな被害が生じなかったと考えられる。

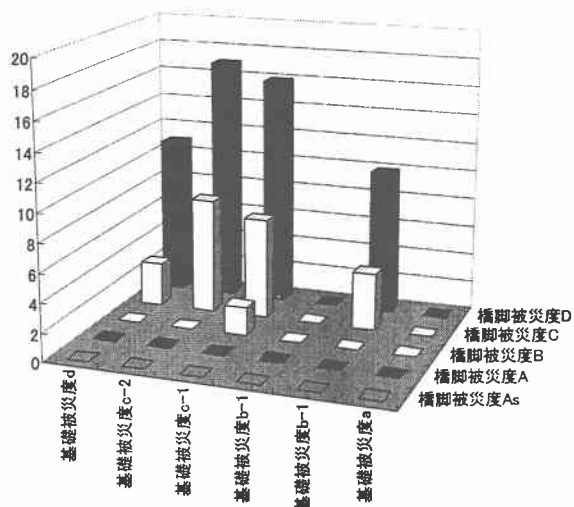
図 3.4.3-12 基礎被災度と橋脚被災度の相関図

また図 3.4.3-12 に橋脚の被災度と基礎の被災度の関係を示す。5号湾岸線については東神戸大橋の橋脚など一部被災度 B に相当する損傷を受けているが、基礎構造物の損傷に比べて、軽微な損傷がほとんどであったことがわかる。この背景には5号湾岸線が埋立による軟弱地盤に位置し、液状化の規模も大きかったことから、地盤が液状化することで振動特性が変化し、橋脚への負担が低減されたためと考えられる。

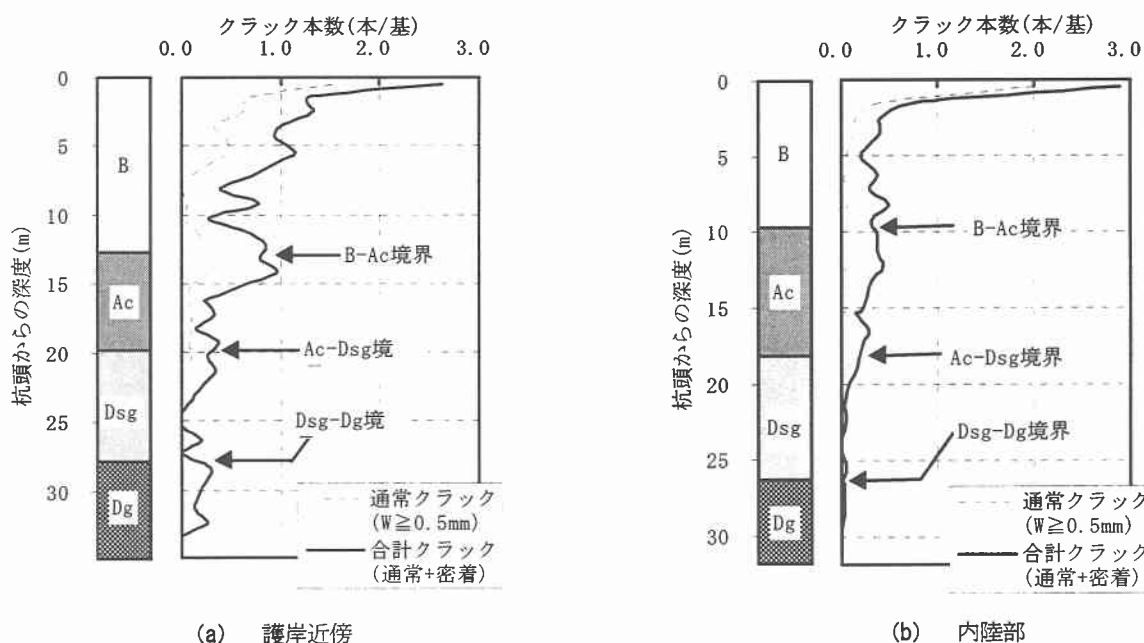
図 3.4.3-13 杭体クラック発生の深度分布

図 3.4.3-13 は、地盤内部の杭体のクラック発生状況を杭頭付近および地層面の境界付近に着目し、深度分布として整理したものである。これらは、杭頭および各境界面から 1 m ごとにクラック発生本数を集計し、橋脚 1 基当たりへ換算し、護岸近傍と内陸部それぞれの平均的地層区分と対応させたものである。図 3.4.3-13 の (a) は護岸近傍を、(b) は内陸部のものである。また、クラック本数は通常のクラックと密着クラックを合計した総本数を示しており、そのうちの通常クラック本数を破線で示している。

基礎の損傷に影響を与えるのは、①初期の主要動時に作用する応答変位、②液状化に伴う地盤の側方流動変位などが複雑に作用していると考えられる。杭頭部の損傷については、地盤変位の小さい内陸部と地盤変位の大きい護岸近傍と大きく違わないことから、初期の主要動時の影響がほぼ全域の杭に及んだと考えられる。

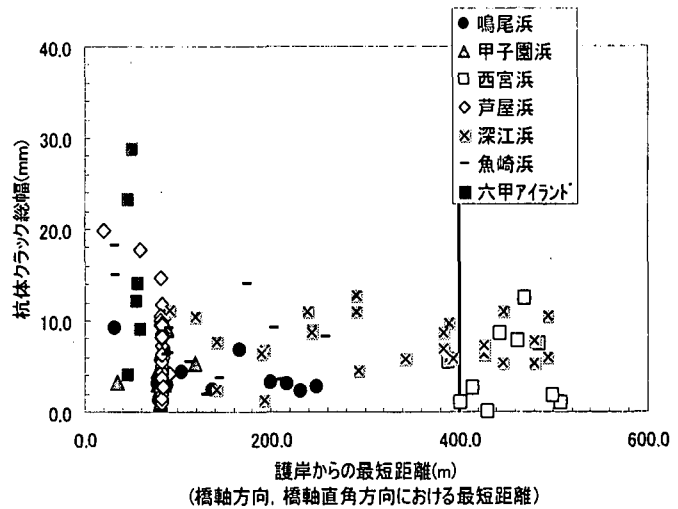
図 3.4.3-14 杭体クラックの総幅分布結果

構成が上層から埋立層、沖積粘土層、洪積砂・粘土・砂礫層からなっており、主要動時の慣性力および埋立層の噴砂などにみられる液状化および側方流動（流動化）の影響があったことは前述のとおりである。ここでは、側方流動の影響を含まない液状化のみに着目し、基礎構造物の被災の特徴について検討する。なお、流動化の影響を受けないものとして、図 3.4.3-14 に示すように、杭体クラック総幅の分布結果を基に、護岸より 400m 以上に位置する橋脚を対象とした。対象区間として西宮浜、深江浜を採用した。

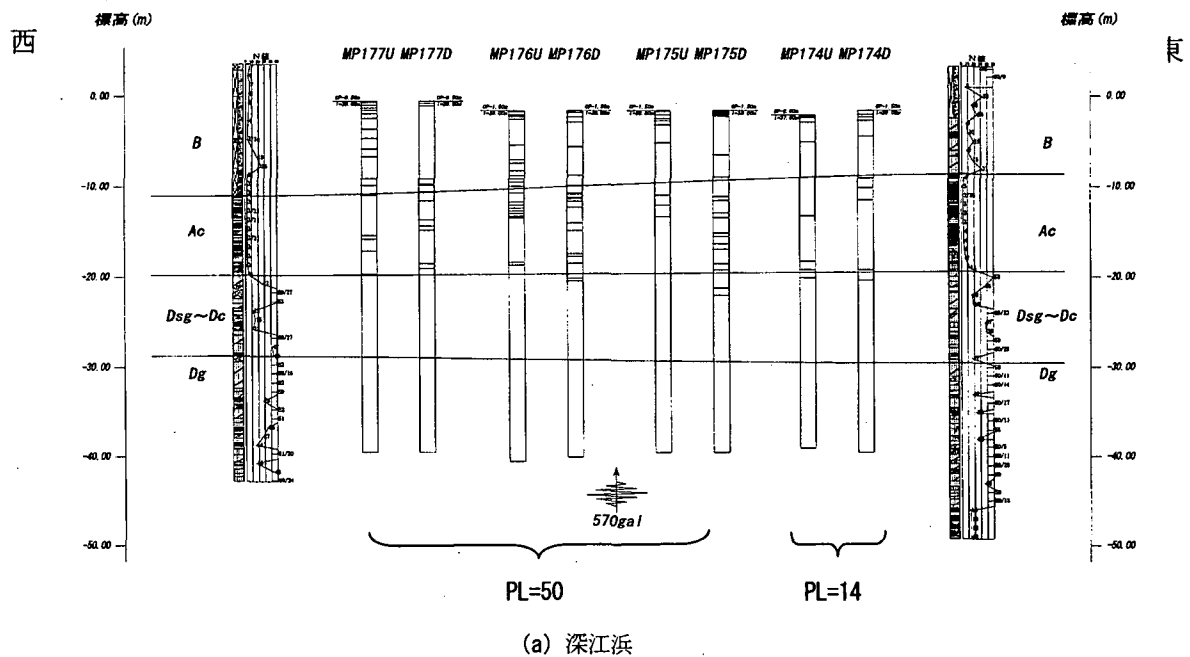
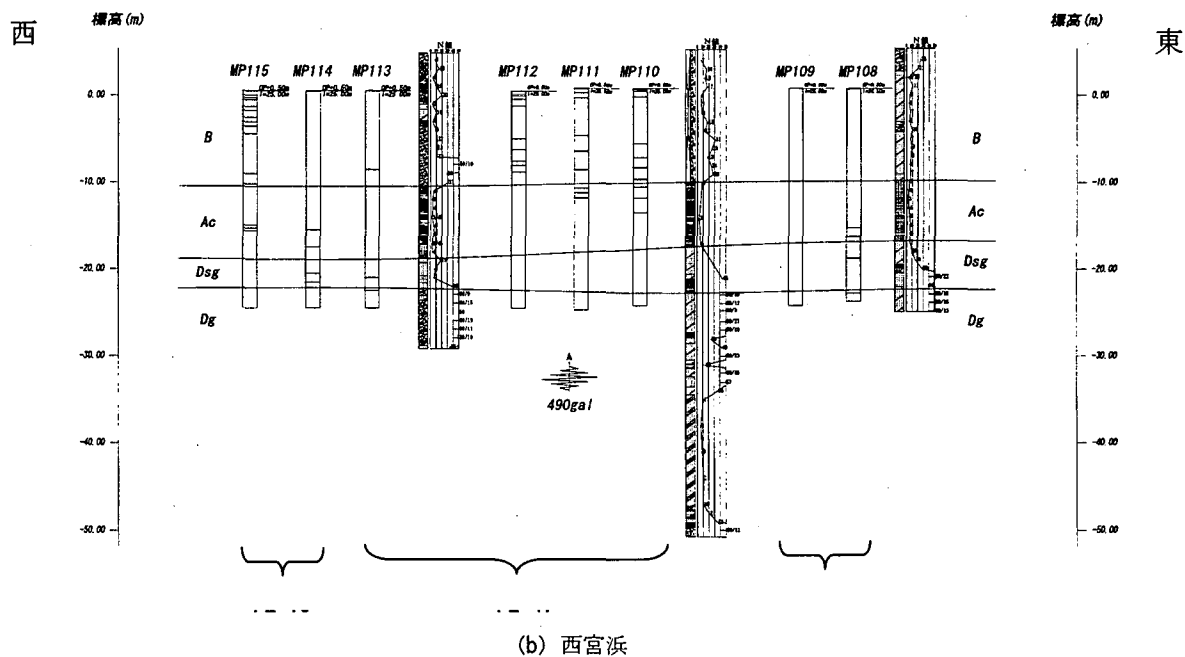
図 3.4.3-17 対象区間の杭体損傷図

図 3.4.3-17 (a), (b) 区間の杭体損傷図を示す。また基盤加速度、地盤条件および PL 値を併記している。全体の杭体びわれ分布より、深江浜の方が西宮浜より損傷が多い結果となっている。両区間を比較してみると、特に Ac 層において、両埋立地の差が明瞭であり、地盤構成、地盤強度がほぼ等しいことを考慮すると、地震動レベルの違いによる非液状化層 (Ac 層) のせん断変形の差が両者の損傷差の主要因と考えられる。

深江浜の場合、(a) にみられるように、PL 値が大きい方が基礎の損傷度が大きくなっている。また (b) の西宮浜の場合、深江浜のような相関は見られず、東側において PL 値の大きいところで西側より噴砂現象がより多くみられたが、基礎の損傷度は軽微なところがあった。

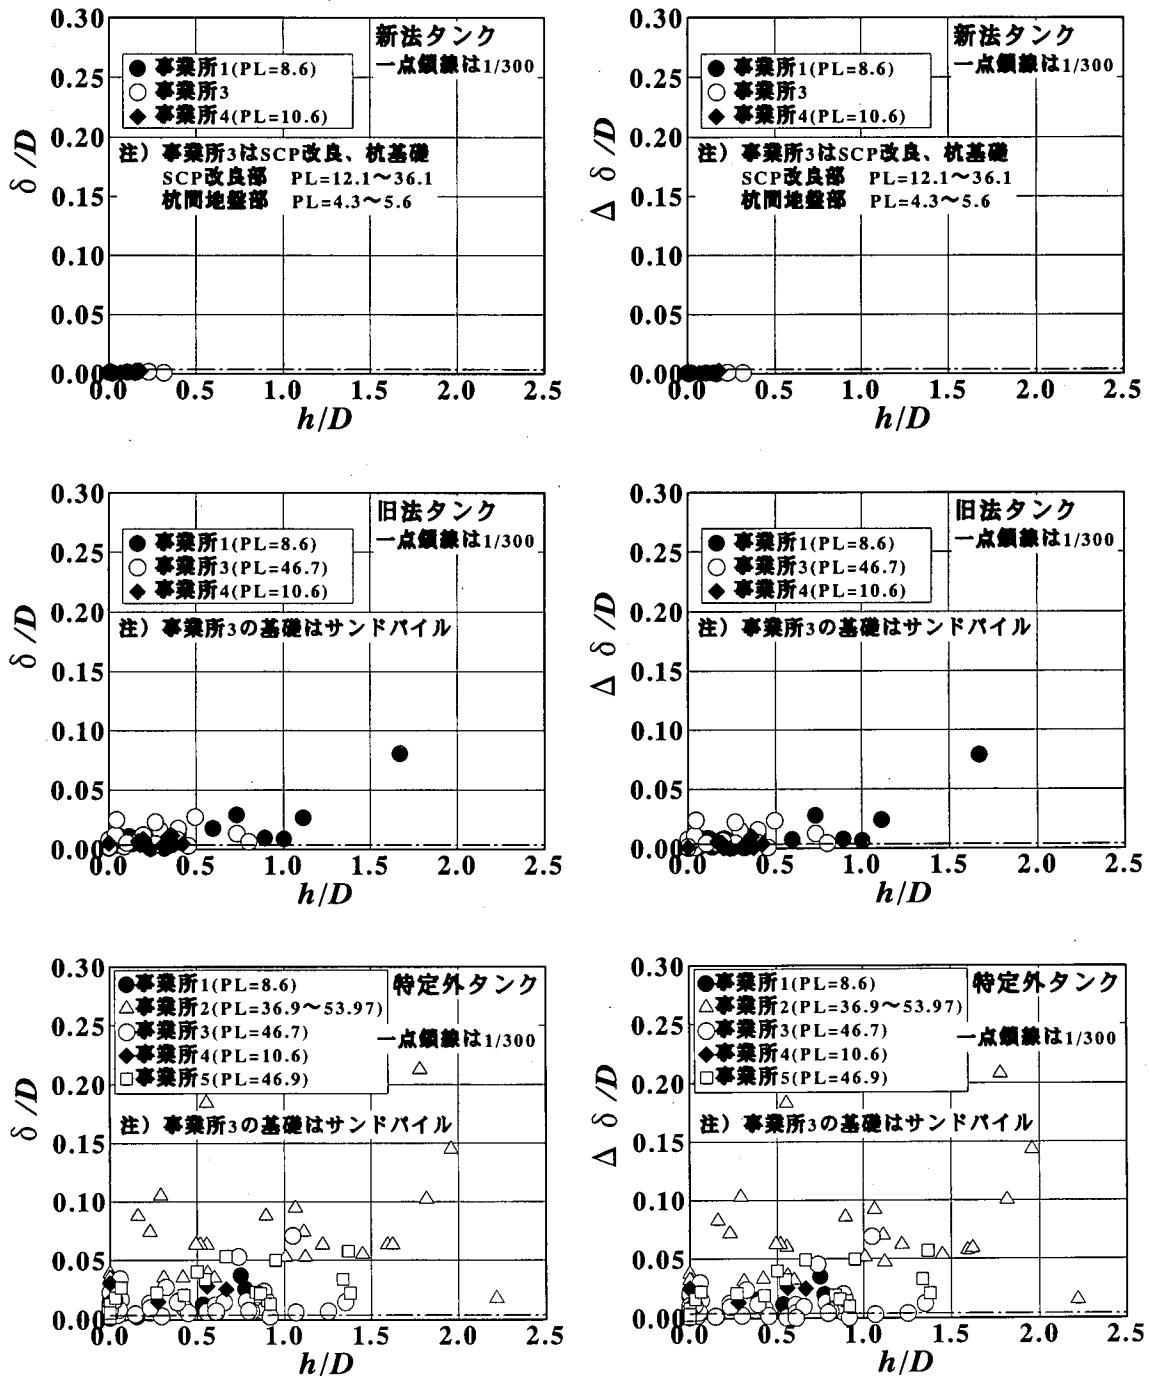
図 3.5.3-1 タンク形状と不等沈下の関係

図 3.5.3-1 にタンク形状と不等沈下の関係を示しているが、横軸が h/D 、縦軸が δ/D (もしくは $\Delta\delta/D$) で示し、タンク内径で正規化している。すなわち、 h/D が単位幅当たりの液面高さに相当し、 δ/D (もしくは $\Delta\delta/D$) がタンクの傾斜量に相当する。なお、図中には液化化指数 P_L 値を示しているが、これはレベル 2 地震動に対する値である。

図から明らかなように新法タンクの不等沈下量は小さく、全ての δ/D (もしくは $\Delta\delta/D$) で 1/300 以下となり、新法タンクの技術基準に従えば、兵庫県南部地震のようなレベル 2 地震動を受けてもタンクの健全性が確保されていたことが確認できる。

旧法タンクの場合は、 h/D が大きくなると不同沈下量も大きくなる傾向を示しているものの、 h/D が 1.5 を超える 1 データを除けば δ/D (もしくは $\Delta\delta/D$) が 0.04 以下である。この 1 データについては、タンク形状が影響しているも

のと考えられる。

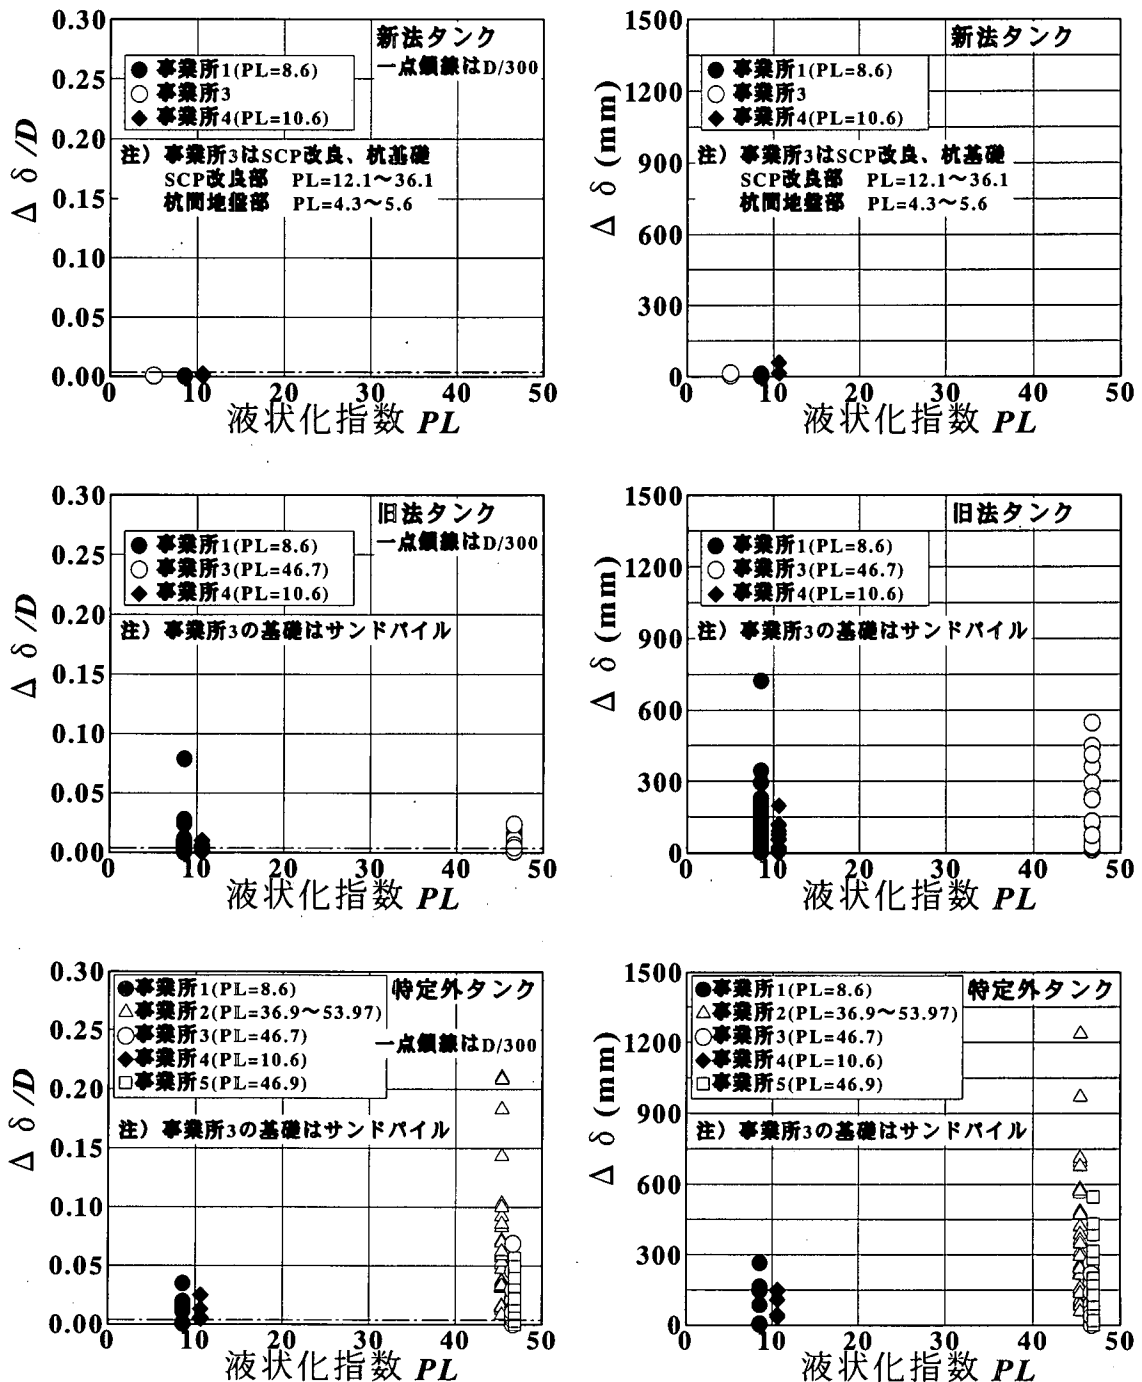
図 3.5.3-2 レベル2地震による液状化指数と不同沈下の関係

レベル2地震動に対する液状化指数と不同沈下量の関係を図3.5.3-2に示す。新法タンクでは液状化指数の分布域が4.29~12.07と比較的小さく、不同沈下量も小さいが、旧法タンクや特定外タンクについては、液状化指数の増加と比例して不同沈下量の分布幅が増大している傾向にあることがわかる。

液状化指数は不同沈下の分布幅とある程度の相関があることから、液状化指数によりタンクの健全性をある程度評価できることが明らかとなった。したがって、液状化指数を小さくすることでタンクの耐震性能を向上させることが可能と考えられる。

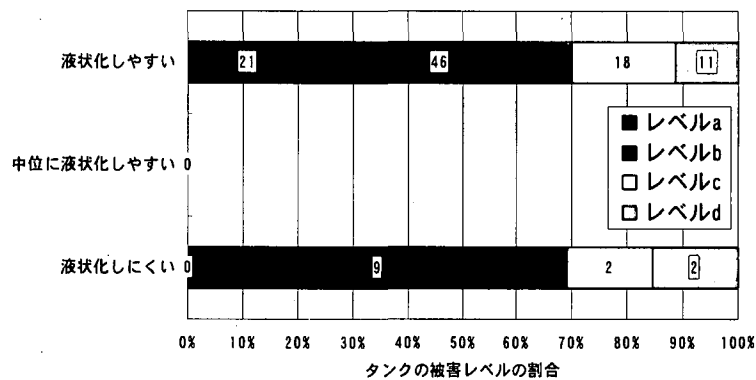
図 3. 5. 3-3 地盤の液状化しやすさとタンクの被害レベルの関係

図 3. 5. 3-3 に地盤の液状化しやすさとタンクの被害レベルの関係を示す。液状化しにくい地盤では、タンクの被害レベルでレベル a がなく、レベル b の割合が多いが、液状化しやすい地盤では、レベル a が 20%以上となっている。このことから、液状化しやすい地盤の方が、タンクに被害も大きいことがわかる。

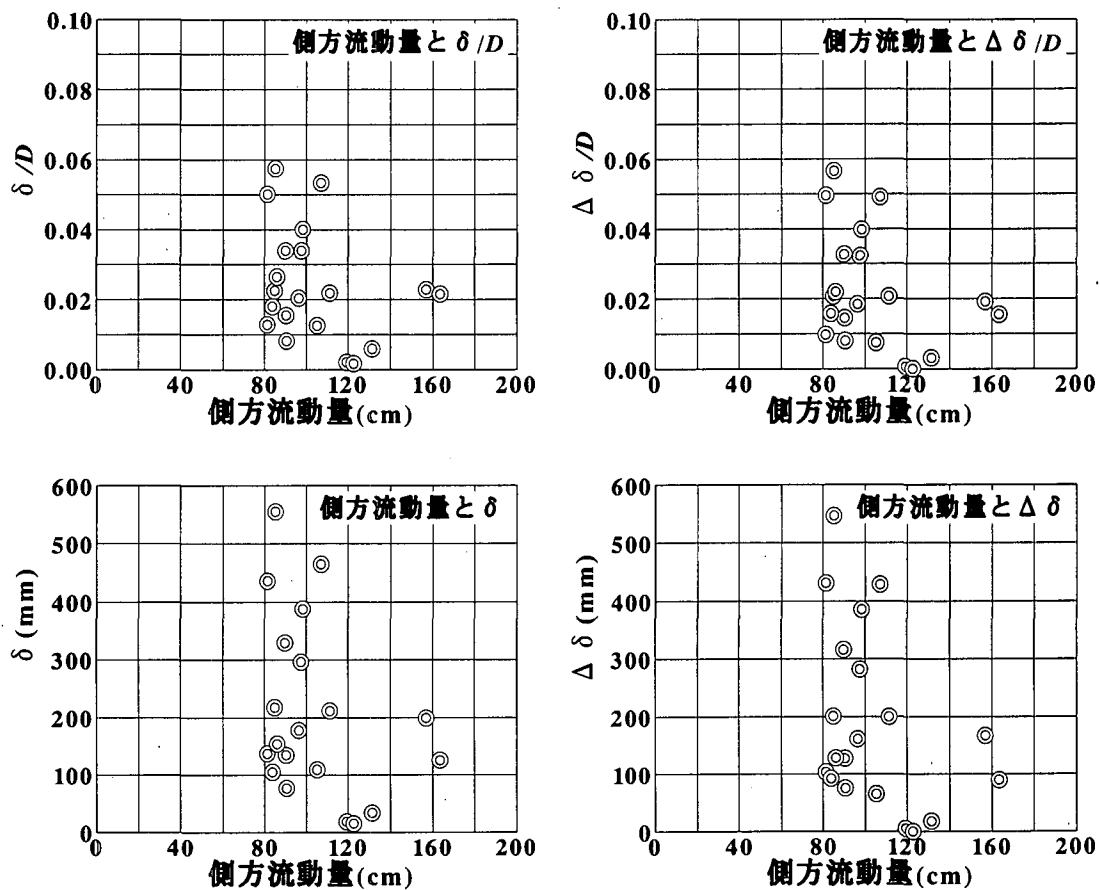
図 3. 5. 3-4 側方流動と不等沈下の関係

図 3. 5. 3-4 に側方流動量と不等沈下量の関係を示している。またここでは正規化していない不等沈下量も示した。これらの図からは側方流動量と不同沈下量の相関は特に認められない。

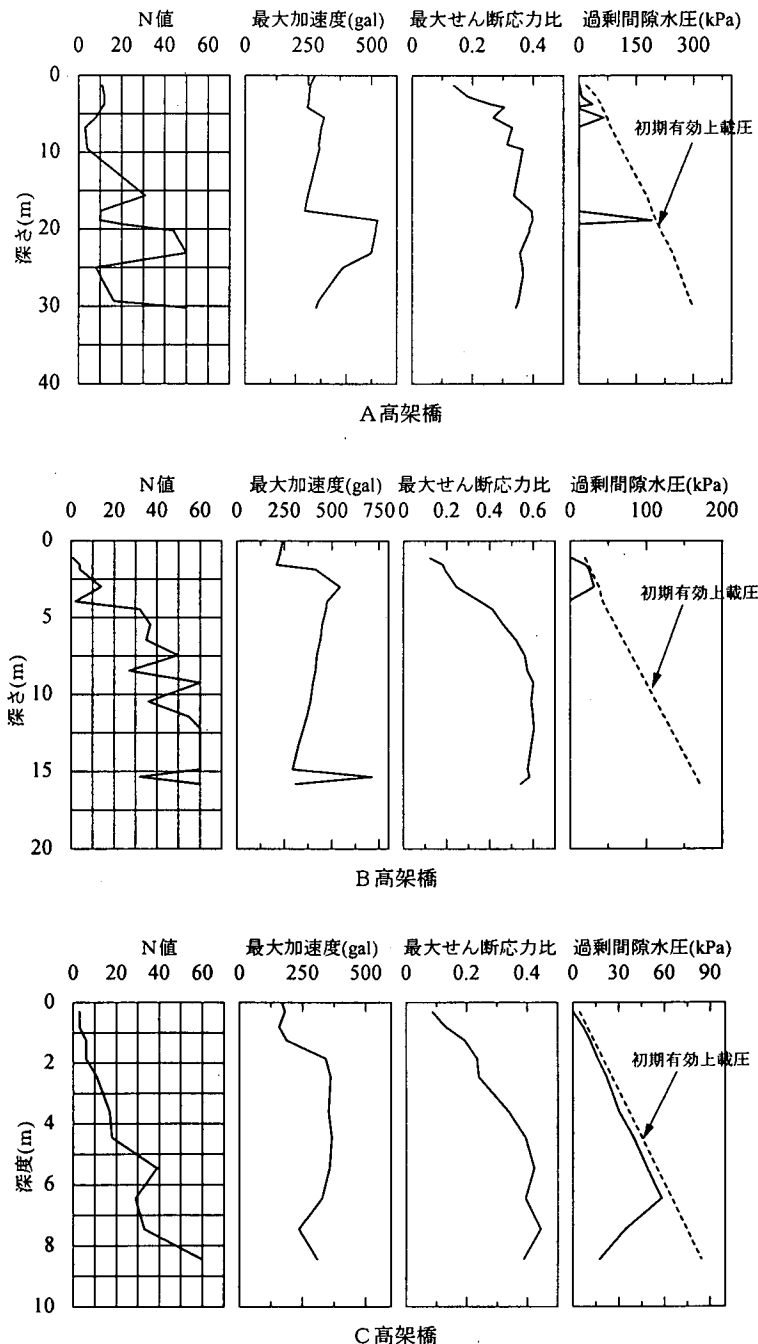
図 3.6.2-5 深さ方向の液状化範囲

図 3.6.2-5 に各高架橋位置における最大加速度分布、最大せん断応力比および過剰間隙水圧分布を示す。これらより、各高架橋とも地表面から 5m 付近で液状化が発生していると考えられる。

しかし、C 高架橋においては基盤の位置が他の 2 つの高架橋と比べて浅く、表層地盤のほぼ全層で液状化が発生していることになる。このため、加速度の増幅は見られず他の 2 つの高架橋に比べて応答加速度は小さな値を示している。

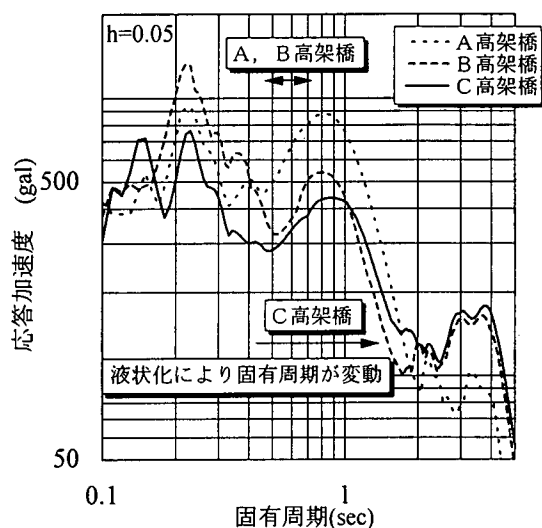
図 3.6.2-6 加速度応答スペクトル

図 3.6.2-6 には解析で得られた地表面の応答波形を用いて作成した加速度応答スペクトルを示す。今回解析の対象とした高架橋の固有周期はいずれも 0.5～0.8sec 程度（内田ら 1996）であることから、A、B 高架橋は 400gal 以上の大きな応答を示していることが推定される。しかし、C 高架橋については、前述したように表層地盤の全層で液状化が発生しているため、C 高架橋の応答加速度は 200gal 程度であることが推定される。また、この場合は高架橋の固有周期も長くなることを見込まれ、1sec を越えることが予想される。

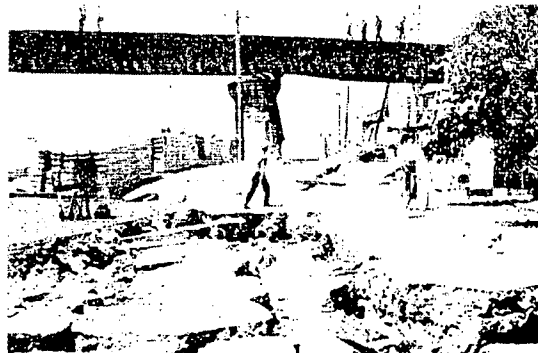
図 3.6.3-4(2) 信濃川橋梁被災状況(左岸川) (土木学会 1966)

被害は、図 3.6.3-4(1)~(2) に示すように左岸方の 1A、1P が顕著であり、右岸側に向かうほど変状は少ない傾向にある。図 3.6.3-5 に示すように 1A は、線路方向の変形が河心方向に 50cm、沈下が 40cm である。橋台裏盛土は約 2m 陥没し、白山駅に至る間まで盛土沿いの川側道路には大きな亀裂が入り、所々マンホールが 50cm 程度浮上っている。また、1P は河心方向に 1.7m 傾斜移動し、最も大きな変形を生じた。1P について掘削調査した結果、く体と井筒の接合部およ

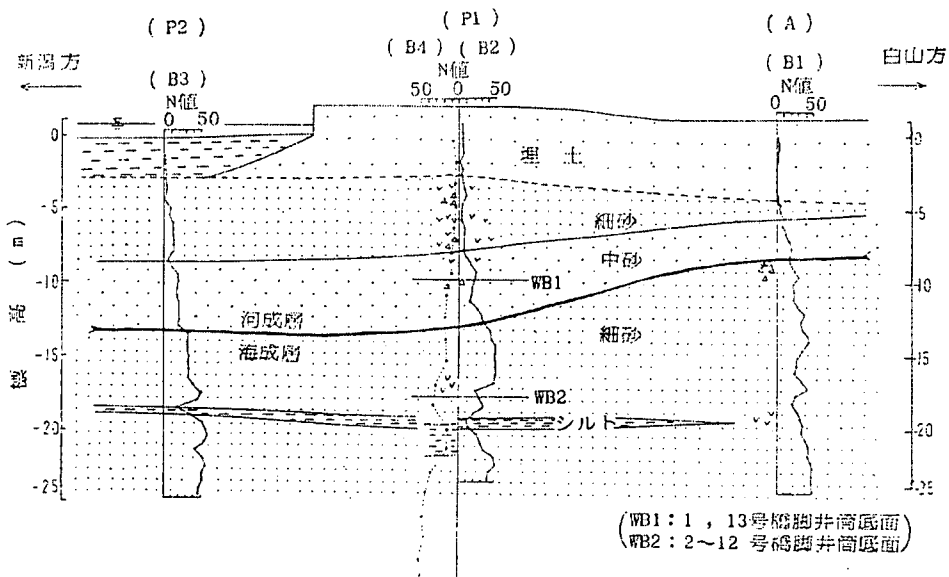
図 3.6.3-6 信濃川橋梁左岸付近の土質縦断面図 (那須ら 1987)

また、図 3.6.3-6 には信濃川橋梁左岸側の土質縦断面図を示す。これによると、1P の底版付近までゆるい砂層が分布しており、このゆるい砂層の液状化による橋脚に変状が生じたことが推測される。また、2P 以降の橋脚については N 値が 30 以上の細砂層に根入れされており、このことが変状が軽微であったことの要因と考えられる。よって、この付近は、極めて大量の噴砂が確認されていることから、噴砂・噴水の状況は a と判断される。

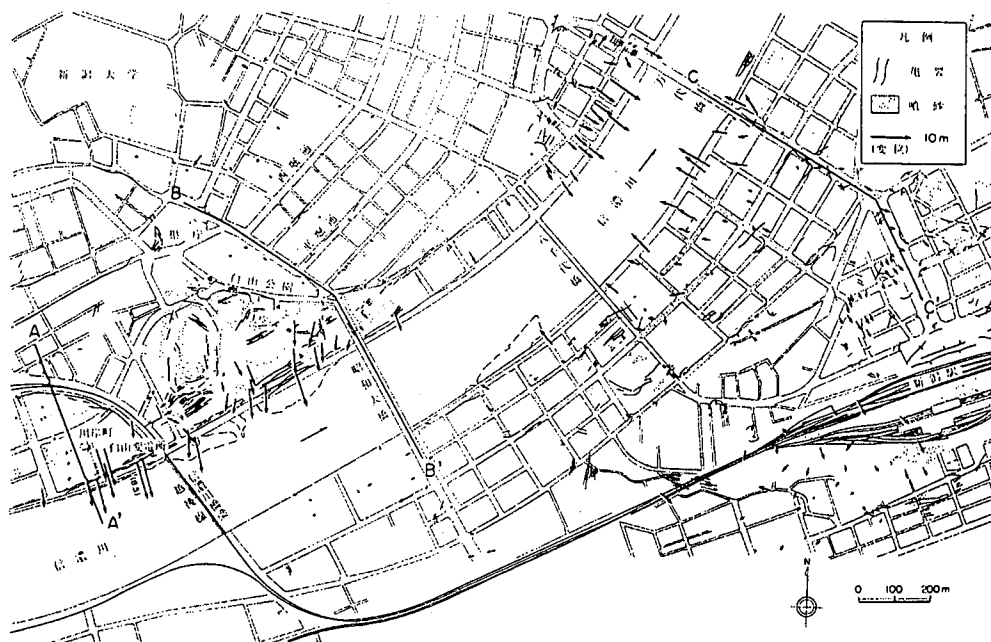
図 3.6.3-7 信濃川流域の側方流動の発生状況 (浜田ら 1986a)

なお、この付近は後の調査で図 3.6.3-7 に示すように数 m の単位で地盤が水平方向に移動する側方流動が大規模な範囲で生じていたことが判明した (浜田ら 1986a, 浜田ら 1986b)。特に越後線信濃川橋梁の 1P については、側方流動による地盤の移動が原因で傾斜したと考えられる。

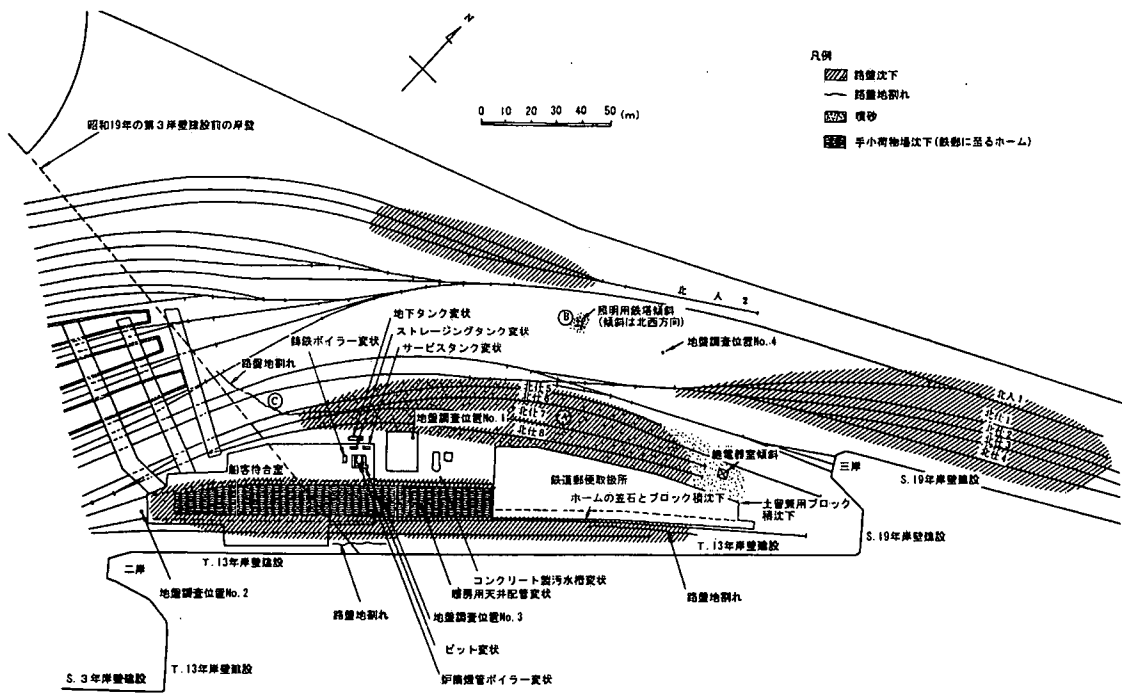
図 3. 6. 3-10 噴砂の発生位置と変状の状況 (日本海中部地震調査研究グループ 1984)

前述した興味深い事項は、噴砂の確認された場所が3.6.3.2で述べた昭和43年の十勝沖地震で噴砂が確認された場所と同一であり、いわゆる再液状化現象が確認されていることである。図3.6.3-10に噴砂の発生位置と変状の様子を示す。図3.6.3-9に示す十勝沖地震にける変状の様子と比較すると、噴砂の発生位置など変状の生じている位置関係がほぼ同一地点であることがわかる。また、図3.6.3-11には噴砂の粒径加積曲線を示すが、十勝沖地震で観測された噴砂の粒径加積曲線とほぼ等しいことから、同一の砂層が液状化したことが想定される。噴砂・噴水の状況は十勝沖地震と同様にbと判断される。

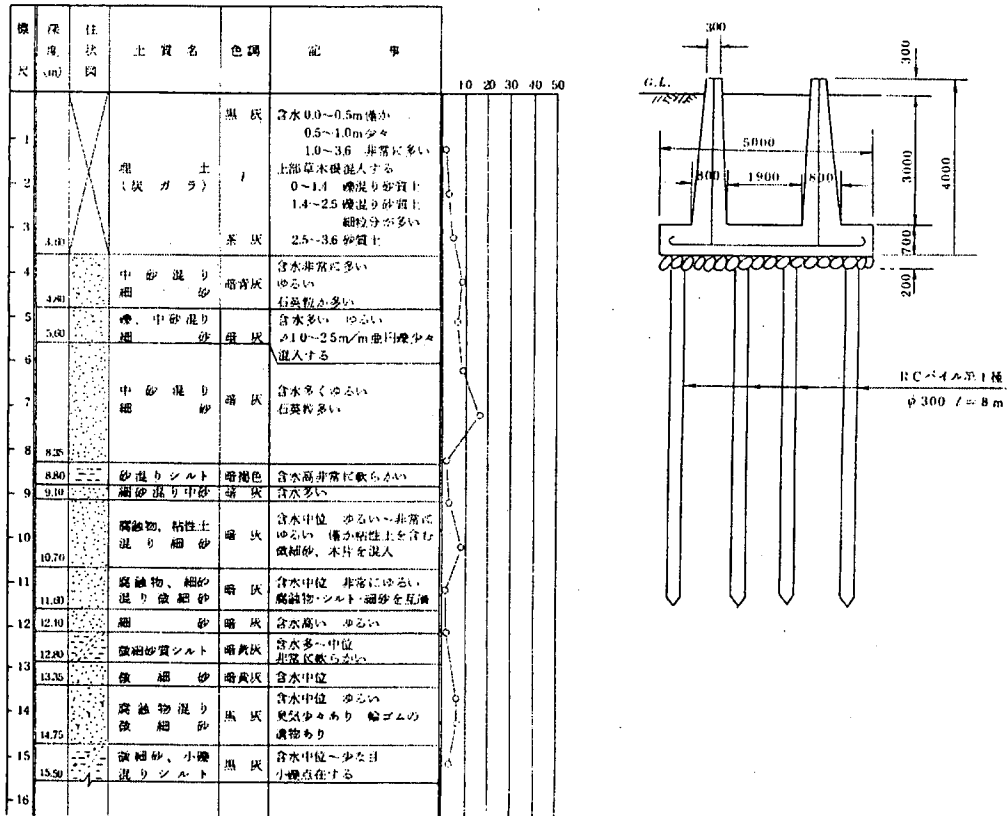
図 3.6.3-12 傾斜した照明用鉄塔付近の土質柱状図と杭の根入の関係 (日本海中部地震調査研究グループ 1984)

図3.6.3-12には傾斜した照明用鉄塔付近の土質柱状図と杭の根入の関係を示す。これによると杭の先端付近までN値が10程度のゆるい砂地盤であり、杭の支持方式は周面支持杭であることがわかる。したがって、照明用鉄塔が傾斜した要因は、杭の全長にわたり液状化が発生したことによる支持力の消失が原因であることが容易に理解できる。

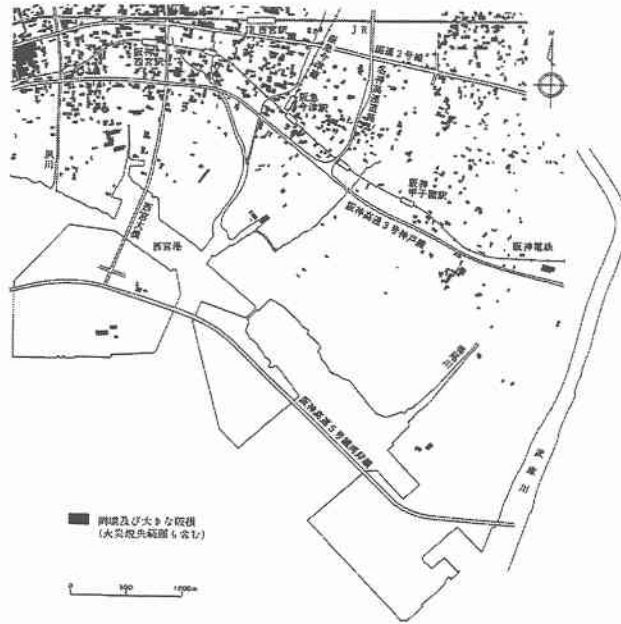
図 3.7.2-4 西宮市海浜地区での建物被害状況図
(国土地理院 1995)

西宮市海浜地区における建物の被害状況を図 3.7.2-4 に示す。

本地域は、埋立地で工場地区と高層・低層住居地区が混在しており、内陸部で商業地区と高層・低層住居が混在している。また、埋立地を除く全ての地区に公園、グラウンド、学校、寺社等が散在している。被害状況は、木造家屋で全壊及び半壊のところがあるが、被害の軽微な一部損傷及び損傷なしの家屋が大半を占めている。鉄筋・鉄骨コンクリートの建物では、木造家屋のように全壊、半壊のところは極めて少ない。当地域より北側の JR 西宮駅から阪急西宮北口にかけての地域は、気象庁発表の震度Ⅶの区域に入っており、これらの地域と比べると、当地域の建物被害の程度は極めて低い。（阪神・淡路大震災調査報告編集委員会 共通編-2 1998）

西宮市海浜地区における液状化の分布（図 3.7.2-2、3.7.2-3）と建物の被害状況（図 3.7.2-4）を重ね合わせてみると、人工島等の埋立地においては広範囲で液状化しているが、建物の倒壊や大きな破損等の被害は少ない。また、液状化の分布（図 3.7.2-2、3.7.2-3）と町別の死者数の分布（図 3.7.2-5）を重ね合わせてみると、液状化が発生した人工島等の埋立地には、死亡者はほとんどいない。
