阪神・淡路大震災・ 緊急報告会開催される

第一次および第二次

土木学会・兵庫県南部地震震災調査団

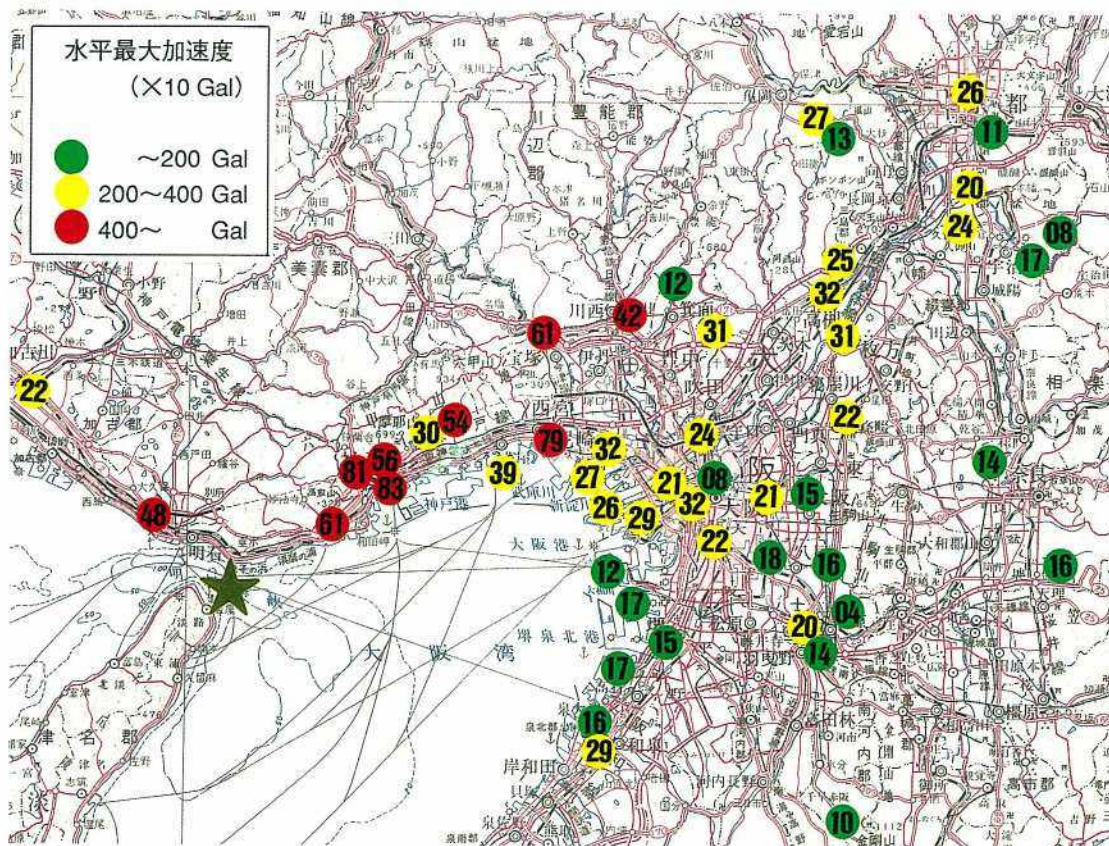
図-1 各地点の水平最大加速度

この地震により観測される地動は大変強いものであるが、現時点で判明しているもので最大加速度の観測値は830 galに達している(図-1)。また、速度の観測値は55 kine (cm/sec)であるが、いろいろな機関での観測値が出揃えばさらに大きな値となるであろうと推測される。図-2は最大加速度に対する距離減衰曲線であるが、余震分布から推定される断層線から観測地までの距離との関係で示してあり、図中の曲線は既往の地震動に基づく Joyner and Broor による M7.2 の地震動に対する減衰曲線である。
