# 兵庫県南部地震による 港湾施設等の被害

正会員 工博 運輸省港湾技術研究所構造部地震防災研究室長 **上部 達生** Tatsuo UWABE

兵庫県南部地震において兵庫県、大阪府、徳島県の24港の港湾施設で大きな被害が発生した。特に、わが国の外貿コンテナ貨物の3割を取り扱う神戸港において、耐震強化岸壁（摩耶埠頭地区3バース）を除く大半の施設が被災し、わが国のみならず、アジアの経済活動に深刻な影響を与えている。現在（2月末）、神戸港の港湾施設の被害状況の詳細、被害原因等の調査はまだ完全には終了していないので、ここでは神戸港の港湾施設等の被害状況の概要を記述する。

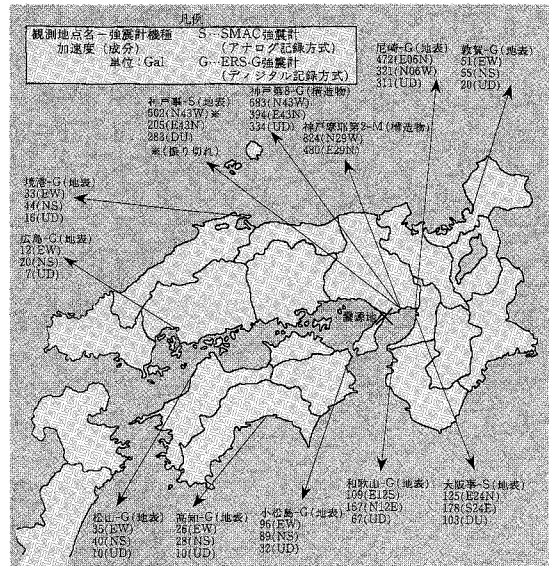
図-1 港湾地域強震観測結果

日本全国の主要な港湾を対象として港湾地域強震観測網が整備されているが、この観測網で得られた今回の地震の観測記録を図-1に示す。図-1に示されている記録の最大値は、2種類の強震計の観測結果であるので、各地点の観測値を相互に比較する場合は注意が必要である。神戸港の強震計は従来から使用されているSMAC型強震計であり、その最大値は502 Gal (N 43 W)、205 Gal (E 43 N)、283 Gal (UD) である。この最大値はSMAC型強震計の記録としては非常に大きな値である。図-2には神戸港で得られた記録を示す。主要動の継続時間は短く5~10秒となっている。図中の水平成分 (N 43 W) の約6秒以降の波形の状況はそれまでのものと異なっており、

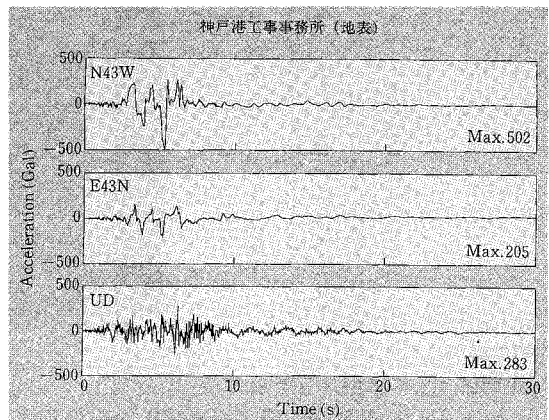
図-2 神戸港工事事務所の強震記録の時刻歴波形

これは液状化現象の影響を受けている可能性がある  
と推察されている。

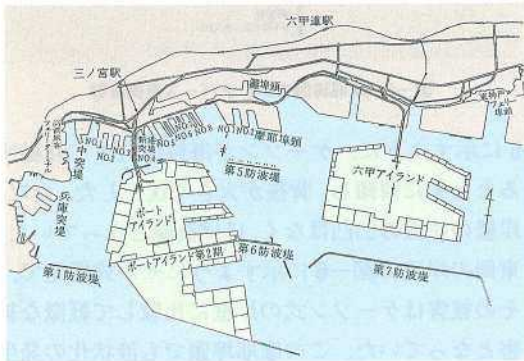
図-3 神戸港平面図

古くからのわが国の要港である神戸港は1907年頃から本格的な修築工事が開始され、第二次世界大戦までに新港第1～6突堤、兵庫第1, 2突堤、中突堤等が整備されている。第二次世界大戦で神戸港も大きな被害を受けたが、戦災復旧を図るとともに新港第7, 8突堤、灘埠頭、兵庫第3突堤、摩耶埠頭等を整備してきた。その後、昭和41年にはポートアイランド、昭和47年には六甲アイランドの建設が着手され、それぞれ昭和56年、平成2年に完成している。このように約90年をかけて整備されてきた港湾施設が今回の地震で一瞬にしてほとんど被災したわけだが、この被災の状況を以下に、図-3の神戸港の平面図に示す施設を中心に記述する。

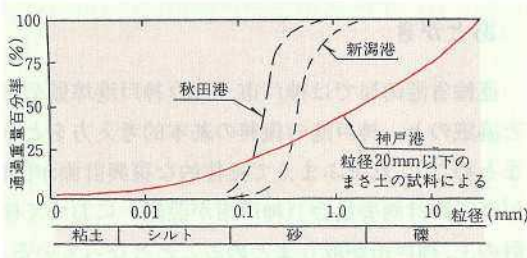
図-7 まさ土の粒径分布

ポートアイランドではほとんど全域にわたって液状化の発生の痕跡が確認されている。ポートアイランドおよび六甲アイランドの埋立はまさ土（六甲山系の風化花崗岩）が使用されたが、このまさ土の粒径分布の一例を図-7に示す。ポートアイランドの各バースの岸壁はほとんどすべてケーソンを用いた重力式構造であり、これまでに示した重力式岸壁と同様な被災形態を示していた（写真-6）。
