地震動と被害特性

Strong Ground Motion and Damage Features

地震の概要

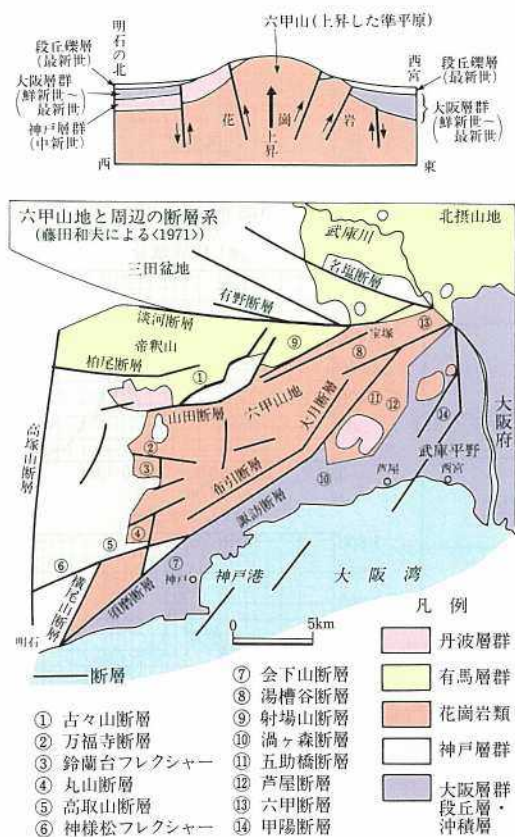
兵庫県南部に発生したマグニチュード7以上の地震としては、868年に播磨に発生した地震以来である。1916年11月26日には今回の地震とほぼ震源位置を同じくする場所でマグニチュード6.1の地震が発生しているが、被害は少なかった。それ以来この断層系で発生した大地震はないと考えられている。図-2は神戸周辺における活断層系を示している。震源位置は淡路島の北端に位置する北淡町で、約1000年前に動いた形跡のある野島断層が今回の震源と考えられている。断層のずれは右横ずれで、地表面に現れた断層面は右ず

れで最大約 1.8 m の食い違いを示している (写真-1)。本断層は六甲有馬高構構造線へと延伸し、須磨断層・諏訪山断層・芦屋断層・甲陽断層・伊丹断層に組み込まれるものである。菊地¹⁾は米国や東南アジアなど 24 カ所で観測された地震波を分析した結果から野島断層の中ではほぼ中央にある震源から南西および北東方向に破壊が進み、断層が右横ずれしたことを示している。また、带状となった震度 7 の地域の地下に活断層が存在する可能性もあると推論されている。海洋底の調査によって大阪湾海底にも野島断層と並行位置の断層亀裂が見つかった。
