## JH 高速道路橋の被害と復旧

日本道路公団大阪建設局 建設第二部構造技術課課長代理 中藺 明広 Akihiro NAKAZONO

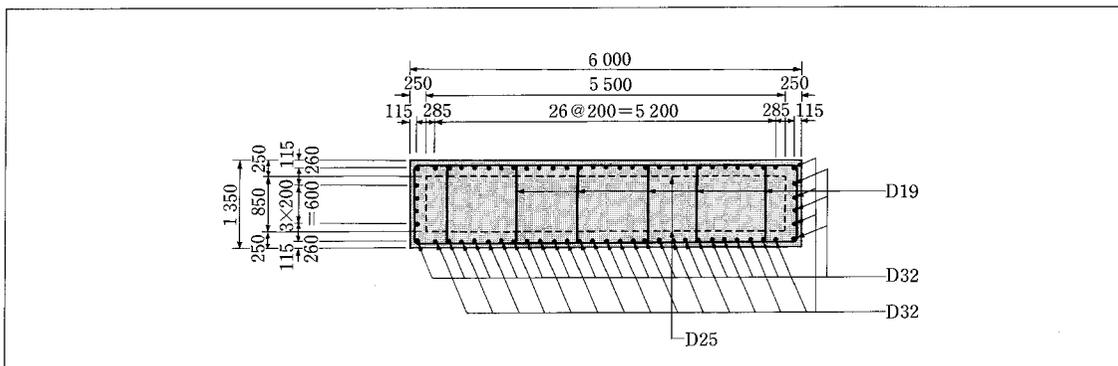
図-3 名神・壁式橋脚配筋状況

損傷の特徴としては、写真-1に示す壁式橋脚のせん断破壊で、固定橋脚に集中している。

に、橋梁全体としての耐震性向上のために、多脚固定化を図ることとし、橋脚についてはRC巻き立てを基本としている(写真-2)。
