1999年台湾・集集(JIJI) 大地震調査速報

中村 晋 Susumu NAKAMURA

大角恒雄 Tsuneo OHSUMI

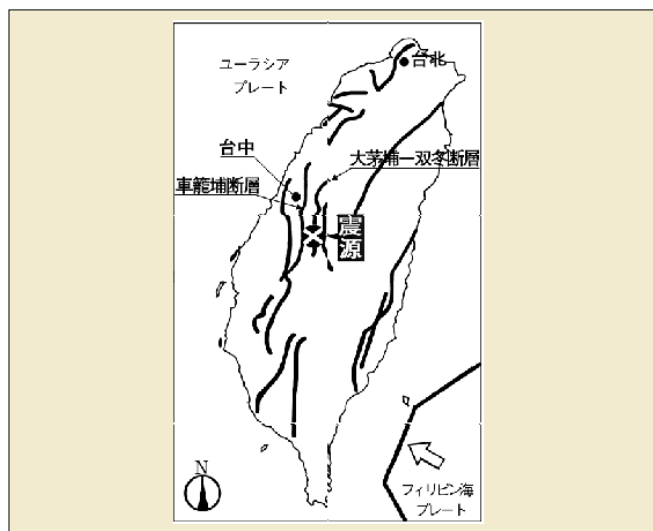
図-1 プレートおよび断層

この地震は車籠埔断層(北は大甲溪を基点とし南の濁水溪までの断層)と大茅埔一雙冬断層(車籠埔断層の東側約10kmのところ的車籠埔断層にほぼ平行に存在)が同時に動いたことにより発生したとされている(図-1)。この断層系は逆断層系であり、東側の地殻が約30度の角度で西側へ乗り上げる形状をしている。車籠埔断層の上盤は平均すると1～4m上昇した。断層の上盤側となる東勢から草屯地区における被害は甚大であった。この地震断層は長さ80km、幅40kmで地表に現れた地表面の変状の最大値は約6.5mであった。

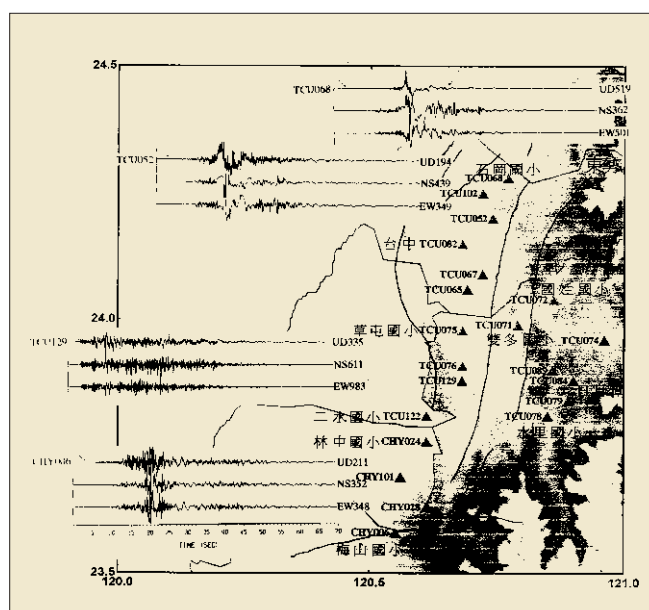
図-2 強震観測点における加速度時刻歴の分布

方約 13.2 km に位置する強震観測点 TCU129 における地表面最大加速度の EW 成分は 983.0, NS 成分は 610.7, UD 成分は 335.0 gal であった。図-2 には集集より南側で震央距離 65.4 km の観測点 CHY006 (梅山国小学校), 同じく南側で震央距離 23.1 km の観測点 CHY024 (林中国小学校), 集集の西側の観測点 TCU129 (新衛国小学校), 集集より北側で震央距離 39.2 km の観測点 TCU052 (光正国小学校), さらに北側の震央距離 47.6 km の観測点 TCU068 (石岡国小学校) での UD, NS, EW 成分の加速度地震波形を示したものである。震央近傍では高周期の卓越した比較的継続時間の長い波形となっているが、震央より南側では継続時間が短くなるが短周期成分が卓越している。しかし、震央より北側では震央距離が増加するにしたがって長周期側へ卓越振動数が移動していることがわかる。特に TCU068 の記録はパルス的な波形になっていることがわかる。このような地震動の特性は、断層の破壊過程に大きく依存しているので、今後震源過程に関する詳細な研究に基づいて記録された地震動の特性が詳しく解明され、構造物の被害と関連性を明らかにすることが必要である。
