## 2001年3月24日 芸予地震被害調査報告

(社)土木学会  
芸予地震被害調査団

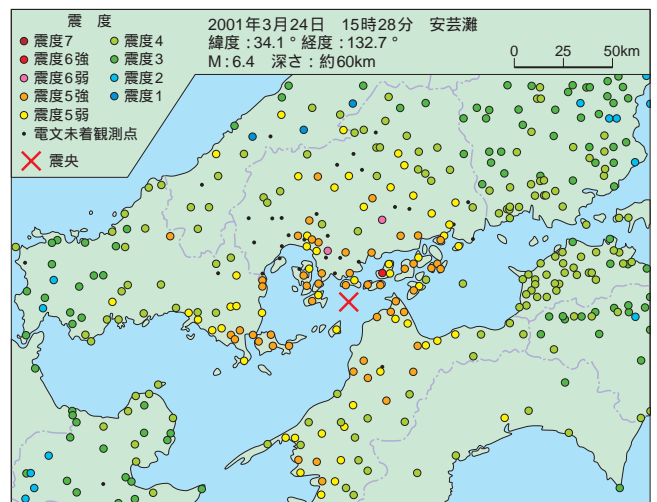
図-1 本震における震度分布<sup>1)</sup>

2001(平成13)年3月24日15時28分頃、広島県南部を震源とするマグニチュード6.7(MJ:6.4を上方修正)の地震が発生し、広島県の熊野町、大野町、河内町、大崎町で震度6弱の揺れを記録したほか、中四国地方の広い範囲で震度5や4の大きな揺れを記録した。気象庁による震源情報は、震央位置(34.1°N, 132.7°E)、深さ51kmである。図-1に震源周辺での震度分布を示す<sup>1)</sup>。死者2名、負傷者183名の人的被害、全半壊57棟(3/26消防庁)等の建物被害を始め、道路、港湾、電気・ガス・水道などのライフラインにも被害が生じた。

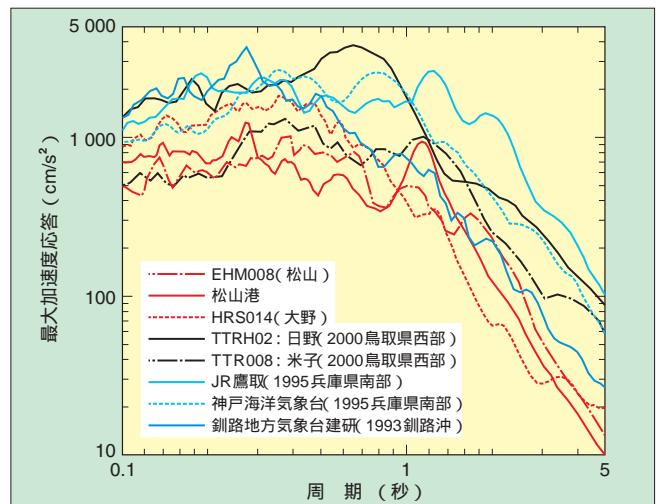
図-2 既往の観測記録の加速度応答スペクトル(減衰5%)との比較

今回の地震と2000年鳥取県西部地震、および1995年兵庫県南部地震など、既往の強震記録の加速度応答スペクトルを比較したものが図-2である。兵庫県南部地震の記録と比べると明らかに小さい。建物被害が少なかった米子の記録と比べても小さく、地震動の大きさ(特に周期1~2秒付近)が多くは鳥取県西部地震より小さいと考えられる。
