2001年1月26日 インド西部地震 被害調査報告

土木学会 インド西部地震被害調査団

清野 純史

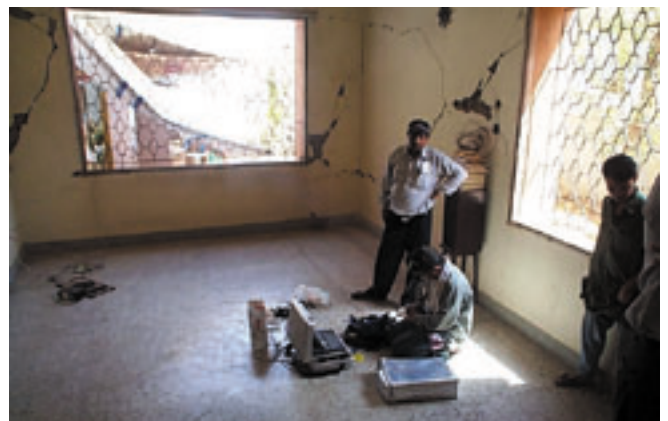
において微動計測を行った。Kandla Port Trust の港湾ビルの傾斜（写真-9）に伴い、補修または建て直しの判断材料としての微動計測結果の提示や、図-3 に示すようなジャッキアップによるビル補修の可能性についての提案等も行った。また、酷暑と建物被害で苦しんでいた乳児院でも、微動計測やAE による調査を行い、建て直しの推奨や仮建物の基礎に関するアドバイスを行った。

写真-10 ブジ市内の乳児院での微動計測
