2003年5月26日に発生した宮城県沖の地震被害調査速報

(社)土木学会・地盤工学会合同宮城県沖地震調査団

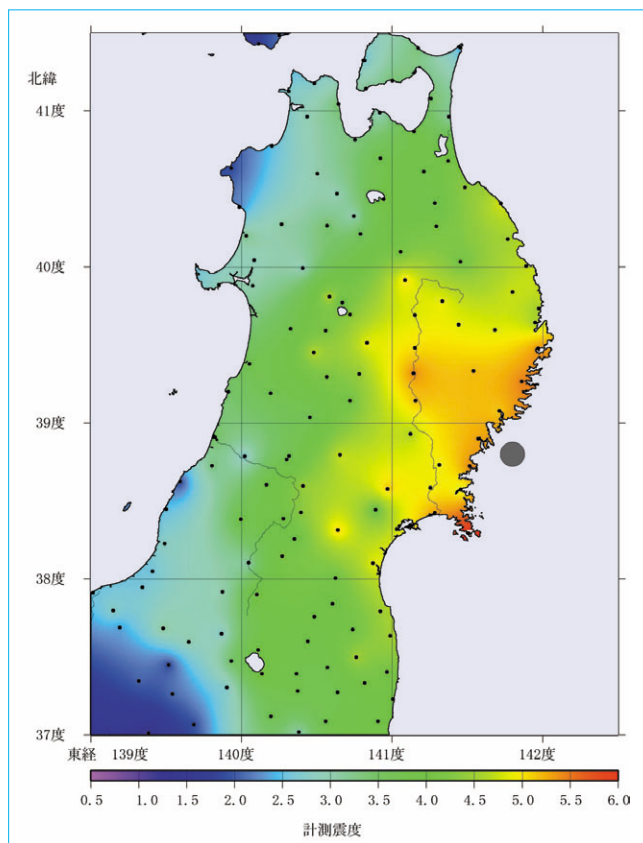
図-1 K-NET強震記録の処理による計測震度分布

す。震央が大きな でプロットされているが、震央に近い宮城県、岩手県の多くの地域で震度5強の揺れが生じていることがわかる。K-NETの牡鹿観測点では水平最大加速度値1112galなど、重力加速度を越える大きな最大加速度値が得られている。また、その他の観測点を含めて記録のフーリエスペクトルはきわめて相似性が高く、短周期成分が相対的に卓越する特性がみられる。そこで、K-NETで最も大きな加速度値が得られた牡鹿（Oshika）観測点の地震動と過去に東北地方で発生した被害地震による代表的な強震記録、および1995年兵庫県南部地震での神戸海洋気象台での強震記録とを比較してみる。図-2は加速度時刻歴、図-3はその主要動部のフーリエスペクトルを比較したものである。これより、加速度振幅に限っていえば、今回の地震動は過去の地震記録に比べきわめて大きいこと、スペクトル特性は周期0.3秒以下の短周期のスペクトル振幅は大きいものの、これより長周期、とりわけ周期1秒より長周期では比較対象としたいずれの強震動よりスペクトル振幅が小さいことが注目される。このことが、この地震では地震規模や最大加速度値の割には地震被害が少ない原因と強く関連していると考えられる。
