# 2003年7月26日宮城県北部地震 被害調査速報

(社)土木学会・(社)地盤工学会 合同宮城県北部地震調査団

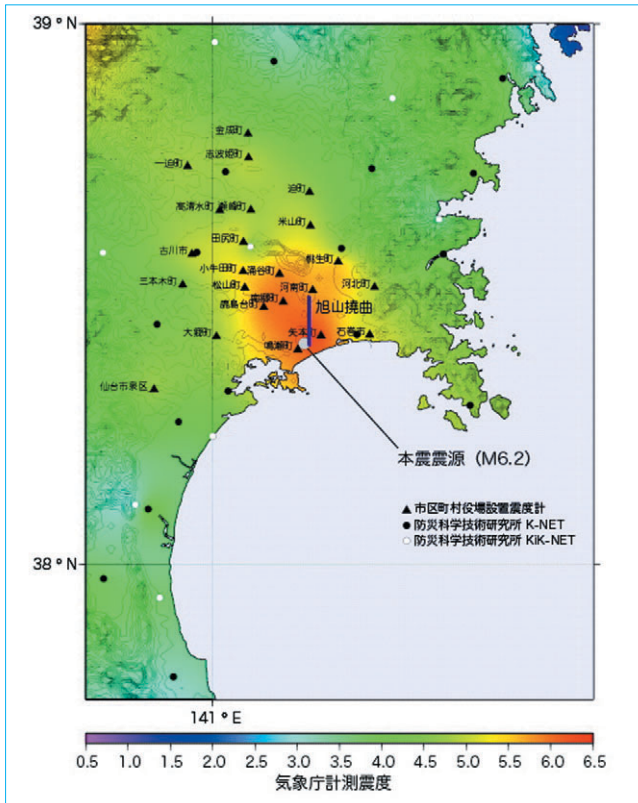
図-2 本震の震度分布

る。残念ながら、それらの数値波形記録が得られていないために詳細な議論はできないが、計測震度計の加速度値の信頼性、さらに設置方法については、その役割の重要性から、早急な検討が今後必要となる。各種震度計のネットワークによる震度に加え、K-NET、KiK-net の強震記録から算定された本震に関する計測震度、さらに東西方向の最大加速度分布を整理し、図-2、3 に示す。図中には旭山撓曲の概略位置も示されている。全般に南北に走る旭山撓曲の西側で震度、加速度が大きくなっていることを示し、今回の断層タイプである逆断層の上盤側で相対的に大きな地震動が生じたことを示唆している。この分布特徴は後述の河川堤防などの盛土構造物の被害あるいは斜面崩壊などの被害程度と矛盾しない。
