## IV-256 兵庫県南部地震による軌道状態への影響

JR東海 正会員 近藤 邦弘  
 JR東海 太田 裕二  
 ○ JR東海 正会員 加藤 千博

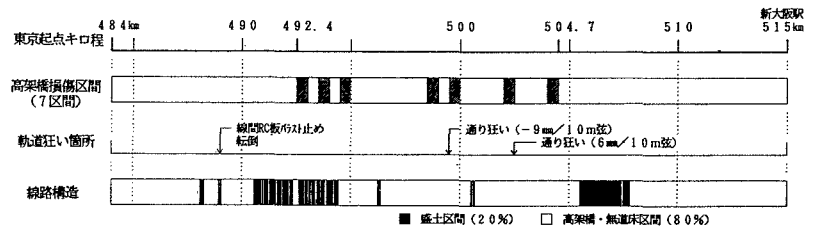
図-1 地震発生から運転再開までの流れ

地震発生後～列車運転再開までの流れを図-1に示す。地震発生直後から線路巡回及び土木構造物の調査を実施し、損傷箇所の発見に努めた。軌道・土木構造物の被害概略を図-2に示す。土木構造物では、東京起点492～504km間の7区間で高架橋橋脚の損傷が確認された。軌道では大きな変状は無かったものの万全を期す意味で、目視指示により軌道整備を施工した。その後、高架橋橋脚の応急復旧工事が完了したため、試験車(以降「マヤ①」とする)走行による載荷試験を実施し、構造物に異状が無いことを確認すると同時に、マヤ①の測定結果により再度軌道整備を施工し、列車運転再開に備えた。これら一連の作業により、東海道新幹線は1月20日午後より運転を再開した。運転再開日当日夜、再度試験車(以降「マヤ②」とする)を走行させ、軌道状態変化の有無を確認するとともに軌道狂いを抽出し、軌道整備を施工した。
