東日本旅客鉄道(株) 建設工事事部 正会員 小林 薫
 東日本旅客鉄道(株) 建設工事事部 正会員 松田 芳範

1. はじめに

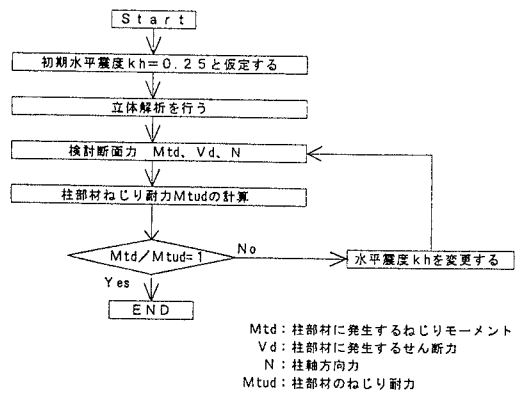
図3 検討フロー

柱に発生したひび割れの発生原因を構造物のねじりによるものとし、図3に示すフローにより検討を行った。また、今回の解析に用いた立体骨組モデルを図4に示す。

高架橋に作用する水平震度(kh)が0.39になった時点で、被害が発生した柱部材に生じるせん断力およびねじりモーメントが、せん断力が同時に作用する場合のねじり補強鉄筋のない柱部材のねじり耐力に達した。この値は、柱下端の曲げ降伏に達する水平震度とほぼ同じ値となった。
