兵庫県南部地震におけるアスファルトの割れ目の調査

(正)○日本大学短期大学部建設学科土木コース 柳谷 俊
 (正) 東洋地質調査株式会社 地質部 中井 卓巳
 (正) 東洋地質調査株式会社 技術統轄本部 柏井 善夫

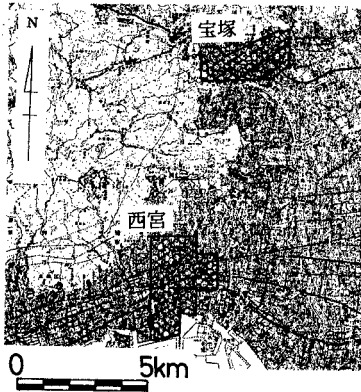
図-1 調査範囲

- (1) 割れ目は道路方向に直交する傾向がある。
- (2) 道路に平行して走る割れ目は、埋設管などの地下構造物の施工が原因である。
- (3) 写真-1の様な道路方向に斜交する割れ目は、せん断性の割れ目であることが多く、このことは、地盤そのものの変形を反映している可能性が高く、活断層に対応している可能性が強い。
- (4) 割れ目の多くは人為的な地形要因(切り盛り境界、川や溝などの自由面)に大きく影響されている。
- (5) 図-1に示す西宮での結果において、道路に斜交する割れ目に着目すれば、このような割れ目が連続したり、密集する2つのゾーンを判別することができる。図中に矢印と網掛で示したが、北側のゾーンは道路を斜めに横切る割れ目が途切れ途切れに長く続いている。また、南側のゾーンは道路を斜めに横切る割れ目が密集している。北側のものは「近畿圏中央部の活断層および海成段丘資料(近畿圏地震活動度調査委員会)」に記載された甲陽断層に一致し、南側のものは伊丹断層に連続するリニアメントに一致している。このように、市街地化がすすんだ地域でも、アスファルトの割れ目を指標に活断層の位置が正確に決定できた。
- (6) 西宮では埋立地や軟弱層が堆積していると推定される浜風町と葎原町付近には割れ目が密集した。
- (7) 西宮では、河川や旧河川沿いに河川に沿った割れ目が見られる。これは、堤体などが、地震によって自由面側、すなわち川側へすべるか側方移動したためと考えられる。橋梁にもこのような地盤の破壊のために多くの被害を受けた例が数多くみられる。
- (8) 宝塚では、割れ目が比較的少ないゾーンに挟まれた、割れ目の著しく発達したゾーンが認識できる。これは「近畿圏中央部の活断層および海成段丘資料」に記載された清荒神断層に一致すると考えられる。さらに今回、月見台では割れ目のマッピングによって新たな断層が見つけられた。
