千葉県成東町、松尾町附近での降雨及び地震時による斜面崩壊の履歴

東京電機大学理工学部 正会員○吉田 喜忠
東京電機大学理工学部 正会員 安田 進
東京電機大学理工学部 正会員 小林 利雄

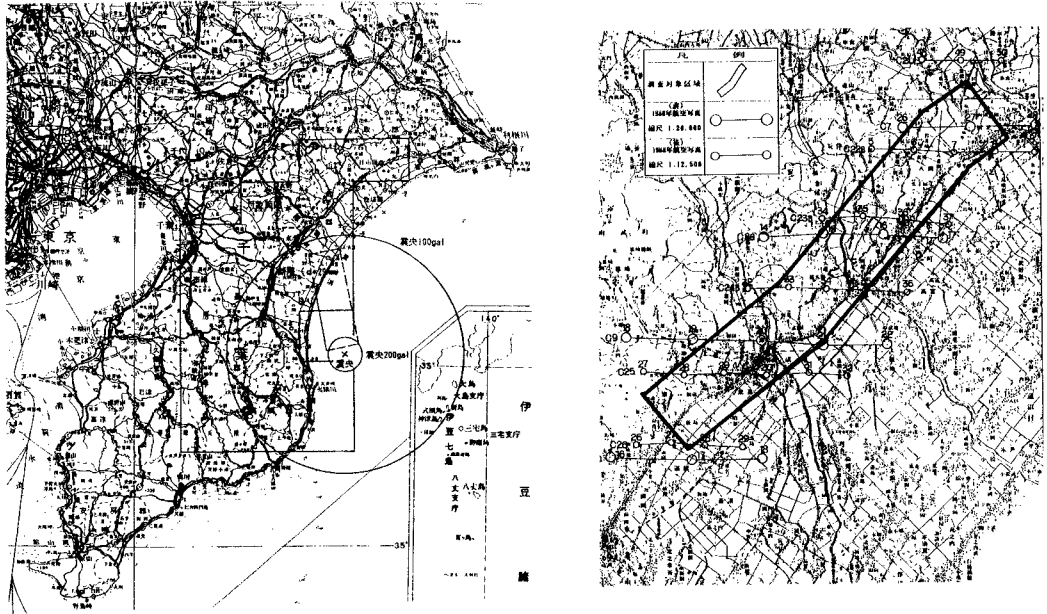
図-1

成東町～松尾町にかけての地域では降雨時より地震時の方が崩壊地点が多いため、この地域を調査箇所を選んだ。調査では、地震時の崩壊箇所は年代が比較的新しいため詳細な資料が残されているが、降雨時の箇所は年代が古いいため、1970年(降雨時崩壊前、縮尺1/20000)と1971年(降雨時崩壊後、縮尺1/13000)の航空写真と1986年(地震前、縮尺1/20000)、1988年(地震後、縮尺1/12500)の航空写真を収集し、両者を比較することによって崩壊箇所を調べた。調べた地域は図-1に示す範囲である。
