CS-130

『街路景観と耐震性に関する調査』

1. はじめに

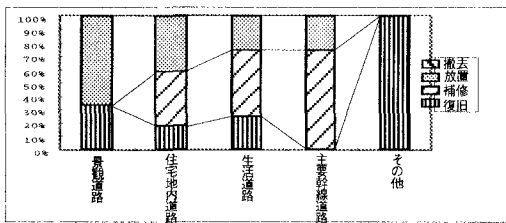
表一．街路の位置付けと修復の度合

現地踏査、写真撮影などから得られた図-2、表-1から、街路全体の傾向として修復状況の違いからくる特性が伺える。

- a) 放置・公園周辺、景観道路及び小規模で交通支障をきたさない程度の被害箇所が多く、災害時の復旧の緊急性があまり重視されない部分であることが伺える。
- b) 撤去・路上に散乱した瓦礫の撤去がほとんどであり、1年が経過し、街の大部分の箇所についてなんらかの対策が取られていることが確認された。
- c) 補修・JR芦屋駅や、阪神芦屋駅の周辺、そしてそれぞれの駅への主要な生活道路に多く見られ、早期の機能的な復旧が求められた場であったことが伺える。
- d) 復旧・臨海部の比較的大規模な仮設住宅群の存在する箇所に多く見られる。このことからこの地域には新たな人口の流入が生じ、物資供給や住民生活のための道路が必要になったものと思われる。

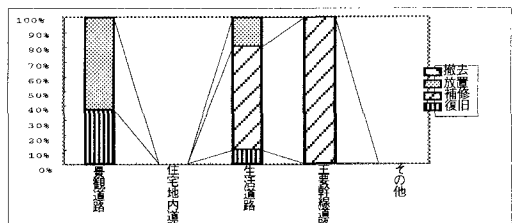
表三．街路の位置付けと修復の度合（景観材料）

次に、景観材料を用いた街路について分析を行う。景観材料を用いた街路について震災一年経過後での修復状況は、放置もしくは補修という形であるものがほとんどであった。景観材料を用いた街路の修復状況を示した図表（図一3、表一3）から読み取れるようにその差異が路線の位置づけによって特徴的に現れている。
