平成 12 年鳥取県西部地震における電気通信設備被害

NTT アクセスサービスシステム研究所 正会員 奥津 大
 同上 正会員 藤橋 一彦

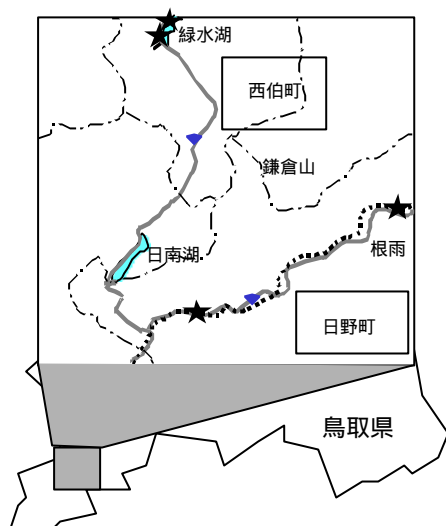
図-1 調査対象設備位置

本地震において通信サービスに影響を及ぼすような地下ケーブル被害は発生しなかった。また、地上からの目視点検では、本地震による地下通信設備の被害の兆候（マンホールの浮上、ルート近傍の亀裂・陥没等）は見られなかった。そのため、地震直後の緊急点検は実施しなかったが、その後 12 月に震源地周辺で異常のあった橋梁に添架されている設備について調査を行った。調査対象設備の概要を表-2 及び図-1 に示す。なお、調査対象設備がある日野町及び西伯町の震度はそれぞれ震度 6 強、6 弱であった。
