2001年インド西部大地震によるカンドラ港の被害

独立行政法人港湾空港技術研究所 正会員 野津 厚

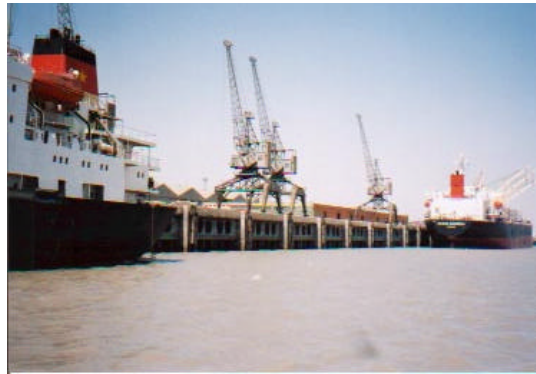
貨物用バースNo.1-5は1955年に竣工したRC杭式栈橋である。写真-1に示すように、柱と梁の組み合わせからなる上部工をRC杭が支える形式である。我が国の横栈橋は背後に土留めを有することが多いが、本施設では緩傾斜護岸となっている。地盤条件は、比較的厚いシルト層の上に厚さ2m程度の埋立を行ったものである。写真-2~3に直杭の杭頭付近に生じたクラックを示す。同図に示すようにほぼすべての杭において杭頭付近にクラックが生じている。なお、クラックは、杭を一周するというよりも、杭の北側と南側の側面に生じている。このような被害の特徴から、当該栈橋には主に法線平行方向(南北方向)の地震力が作用したのではないかと推察される。先に述べたように本地震は東西方向に走向を有する逆断層の地震であり、またKandla港が震源断層の南に位置することから、Kandla港では南北方向の揺れが卓越したと考えられ、震源特性と被害との間に整合性がある。写真-4は陸側杭の杭頭部に生じたコンクリートの剥落である。このように陸側杭は比較的大きな被害を受けている。これは、同一の上部工変位に対して杭長が短い分だけ杭頭モーメントが大きくなるためである。我が国では横栈橋の陸側杭は杭径を大きくとることが多い。本施設のように陸側において杭の本数を多くしても、杭径が同じであれば地震外力に対して有利とはならない。

写真-1 パース No.1-5 の外観
