# 兵庫県南部地震による表六甲河川の河川構造物被害に関するデータベース構築とその分析

神田 徹<sup>1</sup>・北野 陽一郎<sup>2</sup>

兵庫県南部地震による表六甲河川の河川構造物被害についてデータベースを構築し、それをもとに主に護岸被害の分析を行った。まず、表六甲河川の基本属性および河川構造物の被災箇所に関するデータベースを作成し、被災箇所の属性情報と位置情報、写真情報をリンクさせてその利便性を高めた。つぎに、護岸の被害に関して、護岸構造(石積、ブロック積、コンクリート)と被災延長・被災率・被災形態との関係や、被災形態と被災箇所数・被災延長との関係などを分析した。激しい被災形態である護岸崩壊は、震度7の地域に集中して発生していることが確認できた。被災地の復旧・復興が進むなかで、震災の経験を踏まえて、表六甲河川では都市域における河川の防災・環境面の役割を考慮した整備が行われている。

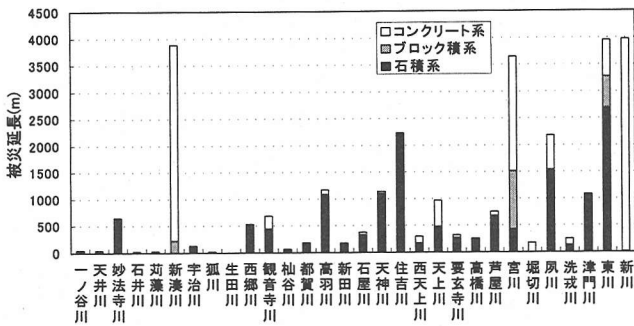
図-11 各河川の被災延長(構造系別)

各河川について全被災形態の被災延長を図-11に示す。新湊川以外は、東部地域の河川の被災延長が長い。護岸構造との関係は、大半の河川で石積系構造の護岸が被災延長の殆どを占めるが、被災延長の長い新川, 東川, 夙川, 宮川, 新湊川ではコンクリート系やブロック積系構造の被災延長が際立って長い。前者に関しては、石積系護岸が多いという表六甲河川の護岸構造の特徴(前述の4(2))と関係があるが、石積系構造が特に被災しやすい構造系であるかどうかは次項c)で述べる。後者については、コンクリート系構造の護岸が元々それらの河川に多かったことも関係しているが、他方、コンクリート系護岸の被害が決して少なくはなかったことを示している。

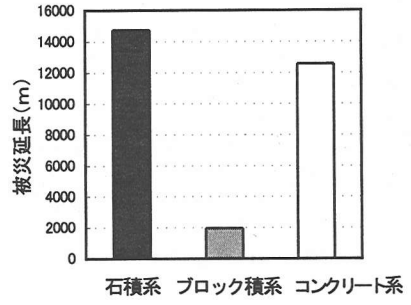
図-13 構造系別の被災延長

護岸構造系別に全被災形態の被災延長を図-13に示す。石積系護岸の被災延長は50%, コンクリート系護岸は43%, ブロック積系護岸は7%である。また、被災率を図-14に示す。ここに、被災率は、構

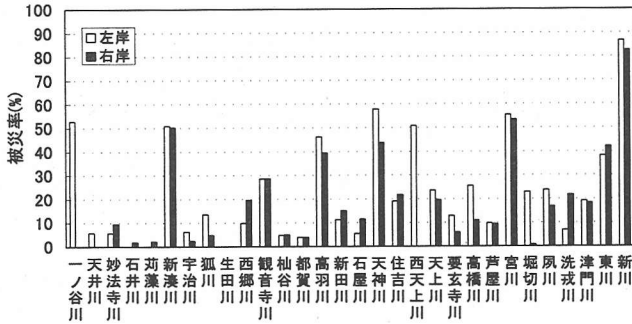
図-12 各河川の被災率

つぎに、図-12に各河川の被災率(左岸あるいは右岸の対象区間延長に対する全被災形態の被災延長の割合)を示す。新湊川、一ノ谷川を例外として、西部地域の河川よりも高羽川, 天神川, 西天上川, 宮川, 新川などの中・東部地域の河川で被災率が高い。

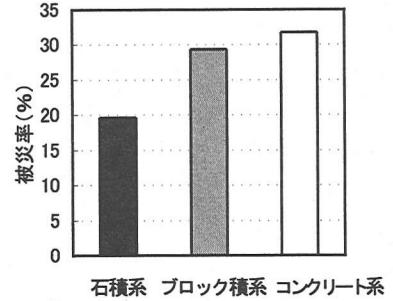
図-14 構造系別の被災率

造系別の対象区間延長に対する全被災形態の被災延長の割合である。石積系護岸の対象区間延長はコンクリート系護岸の約2倍であるため、被災率はコンクリート系護岸の方が石積系護岸よりも大きくなっている。被災率の値は護岸構造によってこのような順位が付くが、構造系ごとに被災形態も異なるので、全ての被災形態を対象としたこの被災率だけでは耐震性に対する護岸構造系の優劣を判定することはできない。

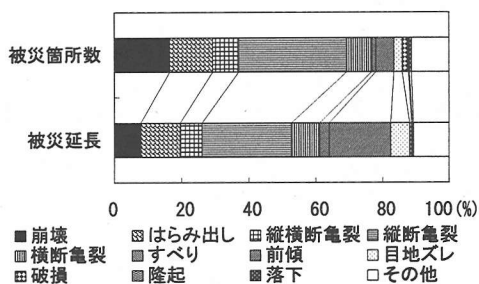
図-15 各被災形態の被災箇所数と被災延長の比率

調査対象全域の被災箇所数および被災延長が各被災形態によってどのように異なるかを示したものが表-6、図-15である。被災箇所数については縦断亀裂が最も多く(総被災箇所数の約1/3)、次いで崩壊、はらみ出し、の順であり、横断亀裂と縦横断亀裂は縦断亀裂の1/4程度である。被災延長についても縦断亀裂が最も長く(被災延長の合計の1/4)、次いで

前傾、はらみ出し、横断亀裂、崩壊、の順である。前傾の被害は、被災箇所数における比率よりも被災延長における比率の方が非常に大きい。これは一箇所の被災長が相対的に長いことを意味し、護岸の前傾という被災形態はある程度の長さにより連続的に発生していると推定できる。これに対して、崩壊は被災箇所数における比率に比べて被災延長における比率がかなり小さい。すなわち、護岸崩壊の被害は一箇所当りの被災長が短く、局所的であったことを示している。

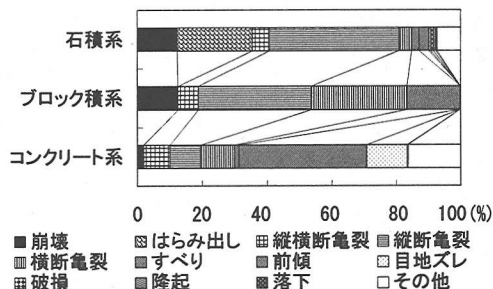
図-16 護岸構造系別の各被災形態延長の比率

被災形態と護岸構造の関係を調べるために、護岸の構造系別に各被災形態の被災延長とその比率を示したものが表-7、図-16である。この図表によれば、石積系護岸では縦断亀裂が被災延長の40%を占め、はらみ出し、崩壊を加えると約75%になる。ブロック積系護岸では縦断亀裂、横断亀裂の比率が大きく、またコンクリート系護岸は前傾被害の延長が約40%と長く、石積系護岸とブロック積系護岸では大きい

崩壊の比率は、石積系およびブロック積系護岸に比べてコンクリート系護岸においては極めて小さい。縦断亀裂と横断亀裂は、ブロック積系護岸でもコンクリート系護岸でも同程度に生じるが、石積系護岸においては縦断亀裂が圧倒的に生じやすい。これより、石積系護岸ではその構造的特性から亀裂の走る方向が河川縦断方向に集中するものと推測される。またブロック積系護岸は、石積系護岸では比率が大きいはらみ出しの被害は生じていないが、すべりの被害の比率が大きく、これも構造上の理由によると考えられる。

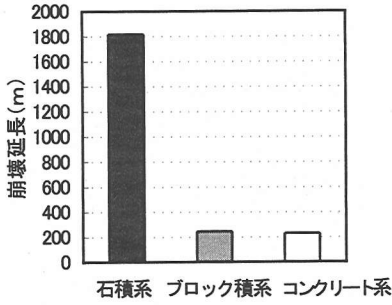
図-17 構造系列の崩壊延長

の対象区間延長に対する崩壊延長の割合である。図-17から明らかに、崩壊延長は石積系護岸が圧倒的に長いですが、図-18の崩壊率の値はブロック積系、石積系、コンクリート系護岸の順である。ただし、データの数からブロック積系と石積系の崩壊率は有意な差はないと考えられ、これに対してコンクリート系構造の護岸は崩壊の可能性は極めて少ないといえよう。

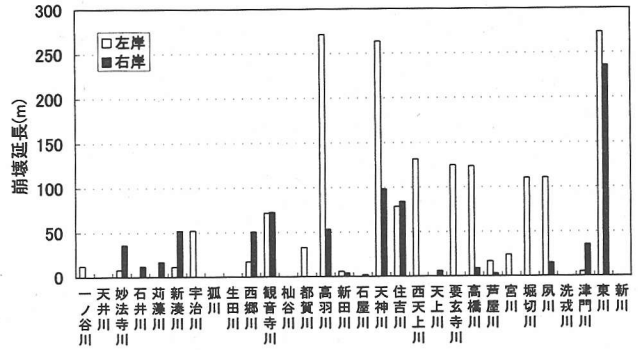
図-19 各河川の崩壊延長

各河川について崩壊延長を図-19に、崩壊率(左岸あるいは右岸の対象区間延長に対する崩壊延長の割合)を図-20に示す。全被災形態を対象にした被災延長(図-11)、被災率(図-12)よりも明確に、高羽川、天神川、西天上川、高橋川、堀切川、東川など中・東部地域の河川で崩壊被害の集中が認められる。それらの河川は、被災地のなかでも建物の倒壊率が高かった地域を流れる河川である。

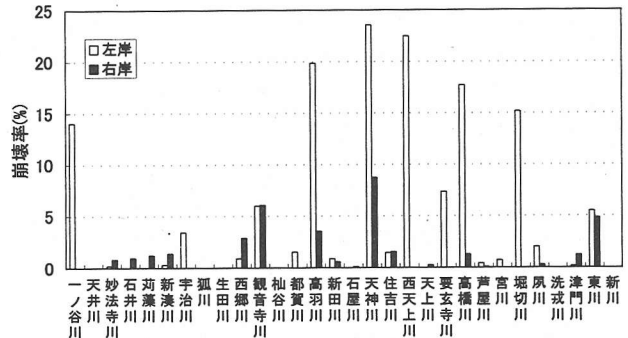
図-20 各河川の崩壊率

左岸と右岸の違いは図-12の全被災形態の被災率では認められなかったが、崩壊については中・東部地域の河川では明らかに左岸側の被害が大きく、西部地域の河川では右岸側の被害が大きい傾向がある。

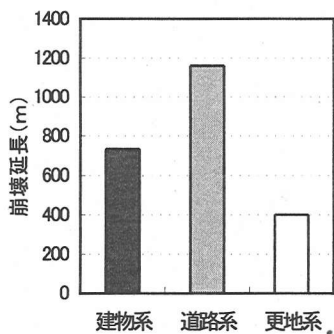
図-21 後背地種別の崩壊延長

崩壊延長と崩壊率を求めた結果が図-21、図-22である（この図では、護岸が複断面の場合は低水護岸は除いて高水護岸のデータのみを用いている）。崩壊延長は道路系が最も長い、崩壊率は建物系が最も大きく、道路系・更地系の3倍以上である。このことは、他の条件が同じであれば、後背地が道路系である区間よりも建物系である区間の方が護岸の崩壊は発生しやすいことを示唆しているが、その検討は今後の課題である。

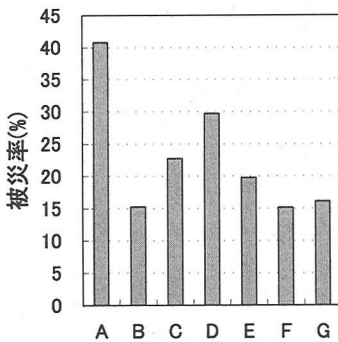
図-28 区間区分別の全被災形態の被災率

つぎに、被災率などの河川縦断方向の分布を調べるために、以下のように区間区分をして分析を行った。表六甲河川はどの河川も図-1に示すように南北方向に流れ、主要な鉄道と道路がほぼ平行に並んで東西方向に河川を横過している。そこで、主要横断物である阪急神戸線、山手幹線（道路）、JR神戸線、国道2号、阪神電鉄本線、国道43号で各河川を区切り、それぞれの横断物に挟まれた区間に河口部からA～Gのグループ番号を割り当てる（図-25）。このように区分した区間ごとに護岸の対象区間延長、震度7地域の占める割合、全被災形態の被災率、崩壊率を示したものがそれぞれ、図-26～29である。図-28で区間区分Aの被災率は際立って大きい値を示しているが、これは上述したように下流部が埋立地である宮川、東川、新川でコンクリート系護岸の前傾・目地ズレなどの被害が多発し、この3河川の被災延長が区間区分Aの全被災延長の約75%を占めているためである。この点を考慮すれば、図-28、図-29から、表六甲河川の護岸被害は全被災形態では山手幹線～

JR神戸線～国道2号～阪神電鉄本線の区間で多発し、崩壊はJR神戸線～国道2号の区間に集中していたといえる。また、図-27の震度7地域の分布は図-28の護岸被災率と同じ傾向の分布を示しており、震度と護岸被災率との間に強い相関性が認められる。
