阪神・淡路大震災における鋼構造物の震災の実態と分析

INVESTIGATION OF CAUSES OF DAMAGE TO STEEL STRUCTURE ON HANSHIN-AWAJI EARTHQUAKE DISASTER

鋼構造委員会鋼構造震災調査特別小委員会

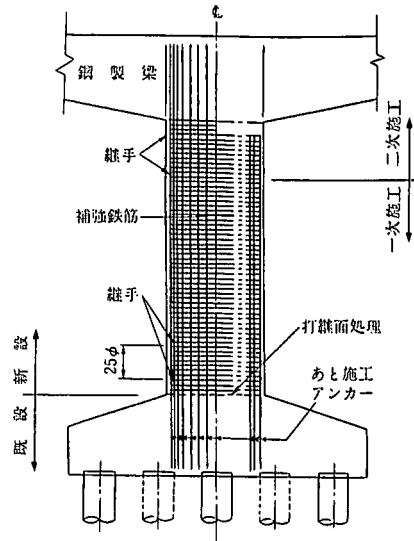
図-3 RC柱-剛製梁複合橋脚¹²⁾

②道路橋でラーメン形式の場合

せん断耐荷力ならびに靱性の向上

本工法は、橋脚を再構築する場合に用いられるもので、その主たる目的は、工期の短縮ならびに橋脚自重の大幅低減である。図-3に施工例を示す¹²⁾。

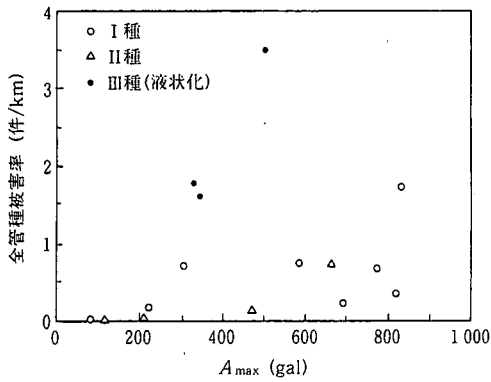
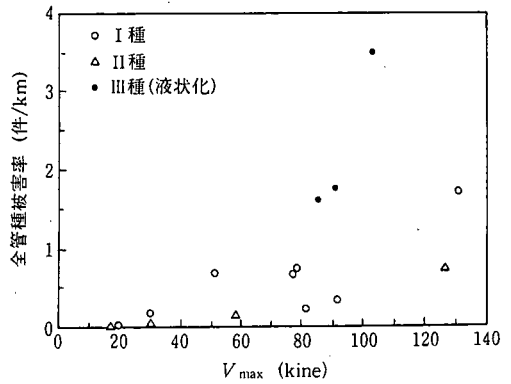
の指標としては、図-4に示すように、最大加速度、最大速度、SI値等が用いられるのが、今回の分析結果から相対的に最大速度が被害率を推定する指標として優れていることがわかった¹³⁾。また、図-5に示す铸铁管(CIP)ならびにダクトイル管(DIP)の被害率と最大速度の関係から、铸铁管の被害率は、ダクトイル管のそれに比べて同一速度に対して5~6倍大きく、特に液状化地点の铸铁管の被害率は急激に大きくなっている。また、ダクトイル管は液状化が生じた場合でも被害率が1件/km程度と小さく耐震性に優れていることがわかる。ダクトイル管の被害のほとんどは、管体の破損ではなく、継手の抜け出しによるものであり、主に埋め立て地など地盤条件の悪い所で発生していた。
