# 液状化により被災した河川堤防の 地盤改良を併用した復旧

本稿では、近年発生した3例の震災で基礎地盤が液状化した堤防復旧において実施した調査方法、被災メカニズムの推定、再度災害防止のための基礎地盤改良工事の設計・施工について述べ、この理解を助けるために堤防築造と設計に関する歴史的経緯や技術基準類の改定経緯にも言及した。

## RESTORATION WORKS OF SEISMICALLY DAMAGED RIVER DIKES USING REMEDIAL TREATMENT OF LIQUEFIABLE LAYER

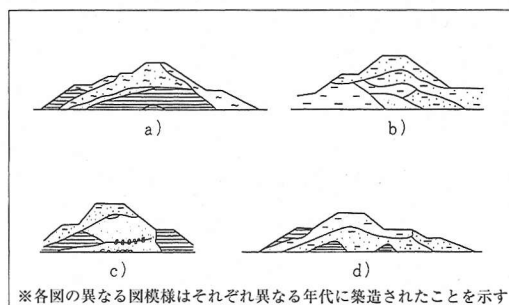
図-3 既設堤防の築造履歴を示す土質分布例 (建設省堤防開削調査資料より)

こうした経緯から、一般に時代とともに拡張されてきた堤防は、基礎地盤が適切でない場所にも築かれているし、図-3に示すように堤体材料も附近にある各種の土砂が使われ、その構成、詳細な施工方法などの資料が整理・保存されているものは限られているのが実態である。また、明治時代以降の築堤工事においても、利根川下流部の改修などで図-4に示したようなケースもあり、今日の現場におけるような堤体全体の盛土、締め固めに関する厳格な施工管理は必ずしも、すべての現場において行われてはいなかった。

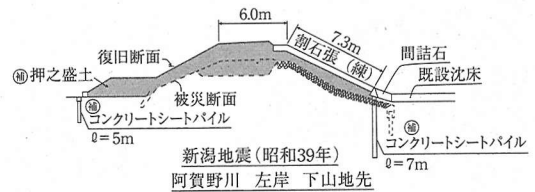
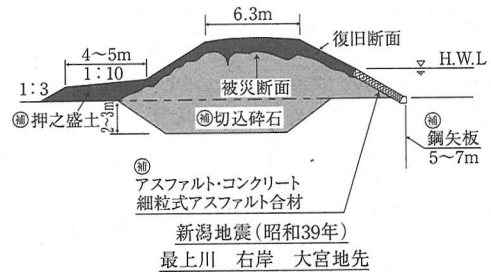
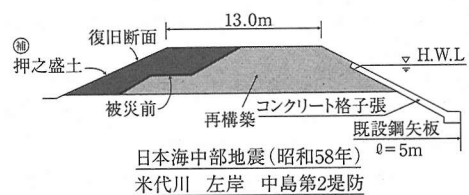
図-5 過去の震災復旧堤防例

仮に震災堤防の全体を取り除き，再構築しなければならぬような大災害においても図-5に示したような“切り返し”と称する局所的な修復工事が行われた。これらの災害復旧記録の中には噴砂など明らかな地盤の液状化の痕跡と見られる記述や写真があるにもかかわらず地盤改良などは行われなかった。ただし，以下のような簡易な工夫は施されていた<sup>5), 6), 7), 8)</sup>。

図-5に示した補助的工法の採用

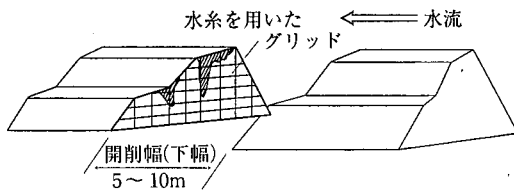
図-7 堤防開削の概念図

開削は、いずれも本復旧工事に先立って施工する仮締め切り堤防完成後に実施した。開削は図-7に示すように堤防敷の基盤において機械作業が可能な程度の幅として最低5~10mを確保し、上下流の天端から3分から5分程度の法勾配をもたせて切り下げた。粗掘削はバックホウにより行い、最終の仕上げ切り取りはスコップや鍬による手作業で丁寧に実施した。
